# 6460 Eidsvåg - Svenslivegen 207

Befaringsdato: 26.12.2025

Rapportdato: 19.01.2026

# Tilstandsrapport

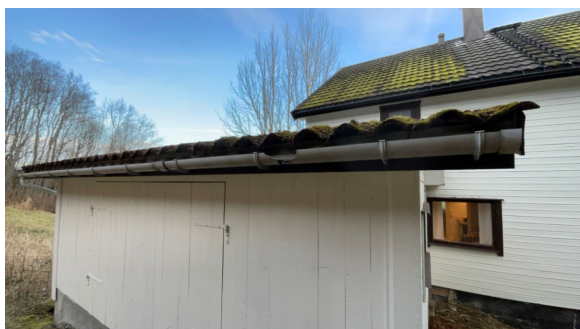
- Det er registrert skade i takrennen. Dette kan medføre redusert funksjon og økt risiko for fuktskader på bygningskonstruksjonen dersom vann ikke ledes bort fra grunnmuren på en tilfredsstillende måte.

Skade i takrenne

- Det bør lages system for bortledning av vann fra taknedløp ved grunnmur.
- Overvåk tilstanden jevnlig. For å få tilstandsgrad 0 eller 1 må beslag/renner/nedløp skiftes ut, men tidspunktet for når dette er nødvendig er vanskelig å si noe om.
- Skadet takrenne bør byttes ut for å sikre tilfredsstillende bortledning av vann fra taket og unngå økt risiko for fuktskader på bygningskonstruksjonen.

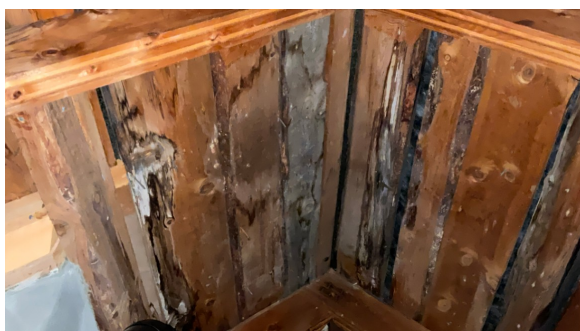
- Det er avvik:
  - Skade/hull på insektsduk i raftekasse/takutstikk. Det medfører risiko for at insekter og små dyr komme inn i takkonstruksjonen og forårsake skade eller ubehag
  - Det er påvist fuktskjolder/misfarging i takkonstruksjonen.

Eldre fuktmerker i himling

- Tiltak:
  - Insektsduken bør utbedres for å sikre kaldtloft/kryploft mot insekter og et. skjulte skader.
  - Påviste fuktskjolder i undertak bør holdes under oppsikt over tid og tiltak må vurderes ut fra hvordan dette utvikler seg. Det er ikke målt forhøyde fuktverdier på befaringsdagen.

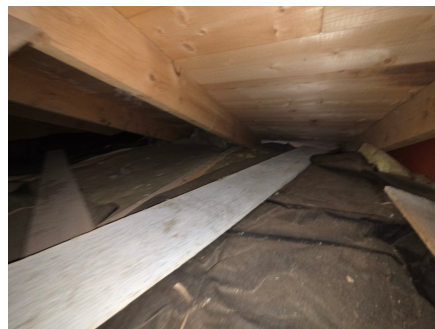
- Skade/hull på insektsduk i raftekasse/takutstikk. Det medfører risiko for at insekter og små dyr komme inn i takkonstruksjonen og forårsake skade eller ubehag

Skade på insektsduk

- Insektsduken bør utbedres for å sikre kaldloft/kryploft mot insekter og eventuelle skjulte skader.

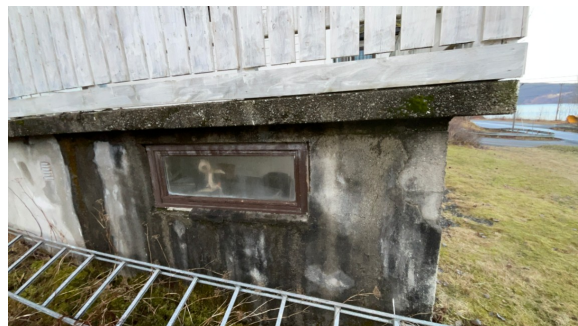
Mangler puss rundt vindu og det er synlig fukt ned langs veggen

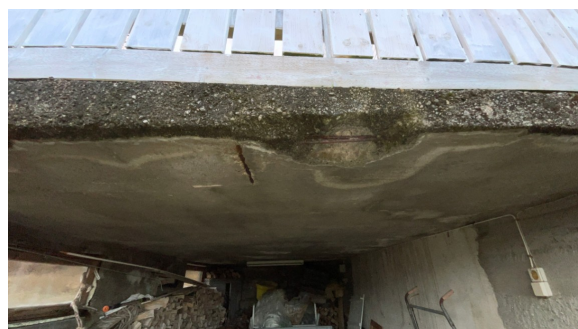
Skade i betongdekke

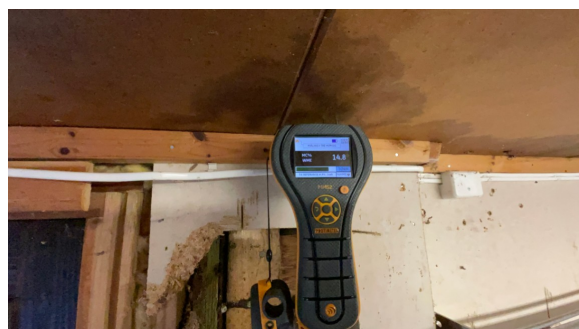
Kontroll av eldre fuktskade i himling på lagerrom. Det er målt 14,8%. Ingen forhøyde fuktavvik ved befaringen. Risiko for skjulte skader

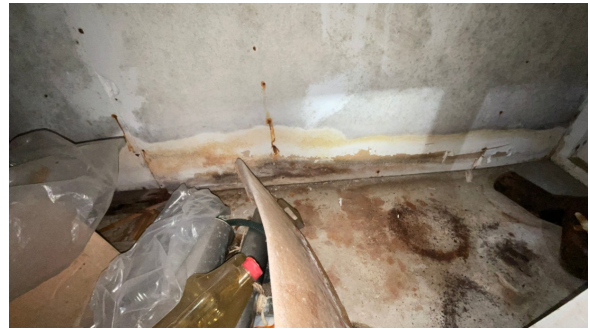
Saltutslag på vegg i vindfang

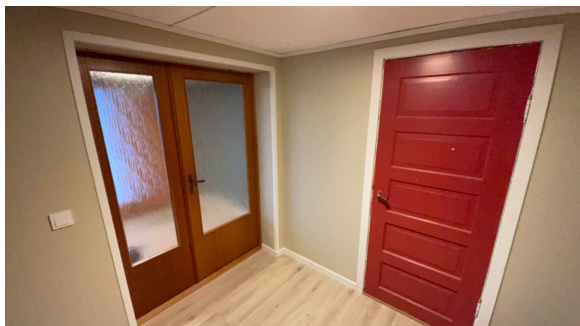
Dør til vindfang og stue/soverom sett fra gang i underetasjen. Glass i sidefelt er sprukket

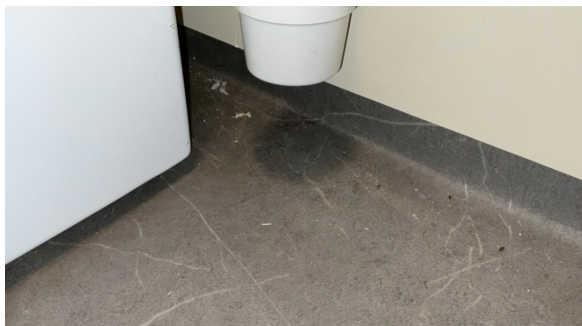
Mangler mykfuge/sokkellist i bunn av veggplater. Bør monteres mykfuge

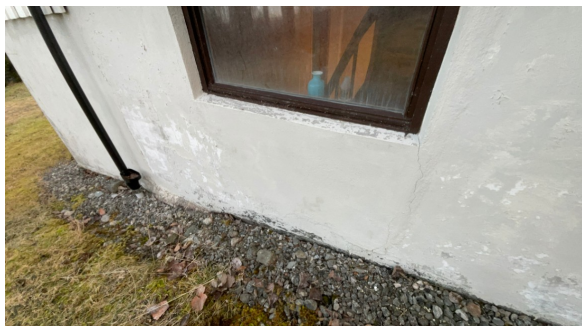
Sprekk i mur og puss under vindu av eldre dato

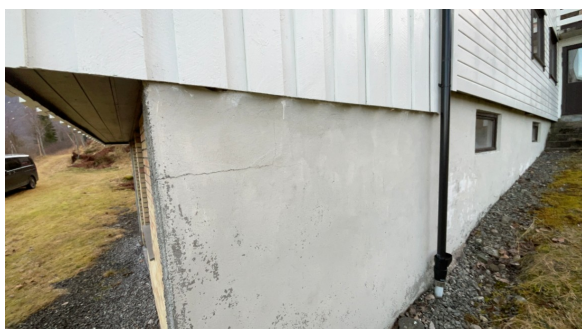
Riss/sprekke i puss
