# Tilstandsrapport

Selveier tomannsbolig (vertikaldelt)

Øvreveien 6 B, 8450 STOKMARKNES

Befaringsdato: 09.12.2025

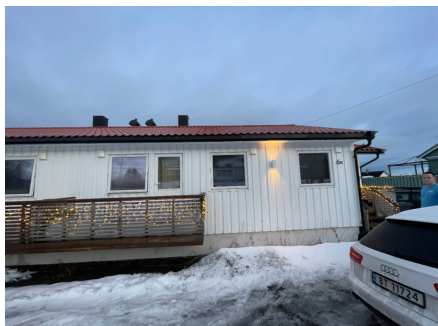
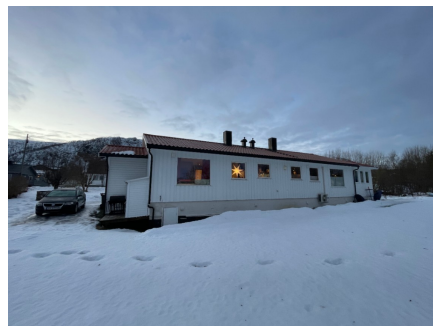
Det observeres at det er nedbøy på takrenner som gjør at vann renner over og gir større fuktbelastning på konstruksjoner under.  
Det observeres at taknedløp er sklidd fra hverandre

Kostnadsestimat: 20 000 - 100 000

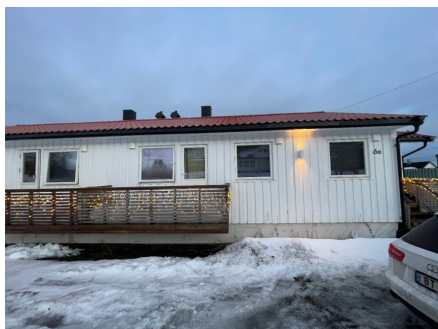
- Oppbyggingen av terrasse/balkong øker faren for skjulte skader i konstruksjonene.

- Det må gjennomføres ytterligere undersøkelser.

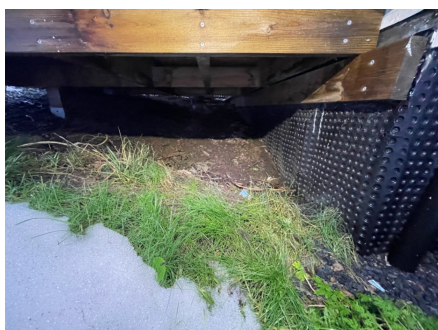
Det observeres noe synlig fukt på såleblokk i krypkjeller.

Det observeres at noe av vannet fra såleblokk renner oppå fuktsikring mot grunn,

- Overvåk tilstanden jevnlig. For å få tilstandsgrad 0 eller 1 må dreneringen skiftes ut, men tidspunktet for når dette er nødvendig er vanskelig å si noe om. Bruken av underetg/kjeller vil og være avgjørende.

Det anbefales på kappe fuktsikring 5-10 cm fra såleblokk for å hindre at vann samler seg på fuktsikringen.

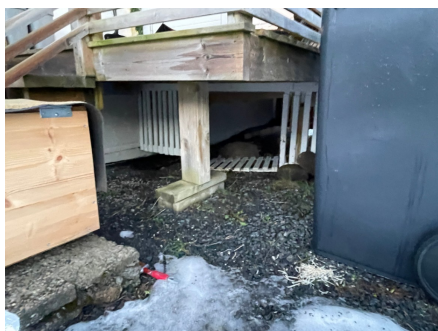
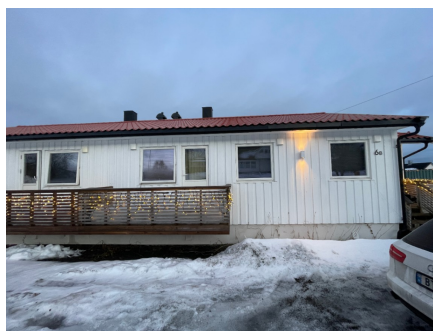
### Vurdering av avvik:

- Det bør foretas terrengjusteringer.
