Knappliveien 18

Tilstandsrapport for bolig

Knappliveien 18, Stavern

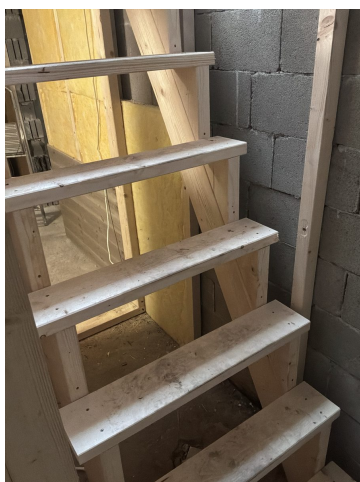
Foto 1

Årsak til forhøyet TG: Trappen er opprinnelig plassbygget uten håndløper og med stigningsforhold som ikke er tilpasset sikker daglig bruk.

Konsekvens: Betydelig fallrisiko ved bruk, særlig ved nedstigning.

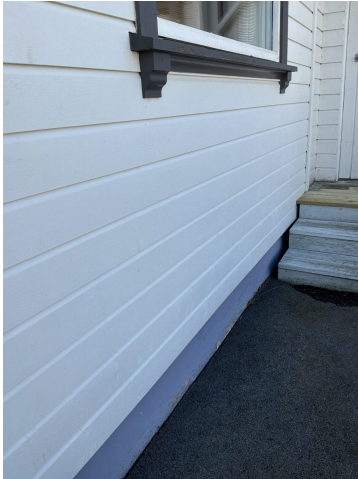
Foto 2

Fasadekledning fremstår intakt. Kledningsbord sitter fast og er tørt ved stikktaking. Spalte bak kledning, dog begrenset omfang. Museband ikke registrert, dog opplyser selger at det finnes. Steinflisforblending har stedvis løse fuger. Selger opplyser at flisene er montert på membranplate utlektet utenfor vindspærre over det isolerte stenderverket. Selger opplyser at flere løse fliser vil bli utbedret før salg.

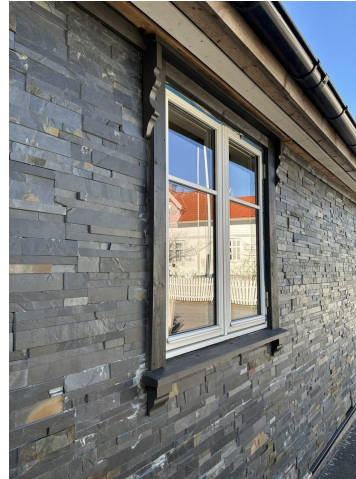
Foto 3

Vinduskarmene fremstår intakte uten synlige skader. Postvinduer med midtstolpe hvor det registreres heng i enkelte rammer (se foto). Eldste vinduer er naturlig mer slitt.

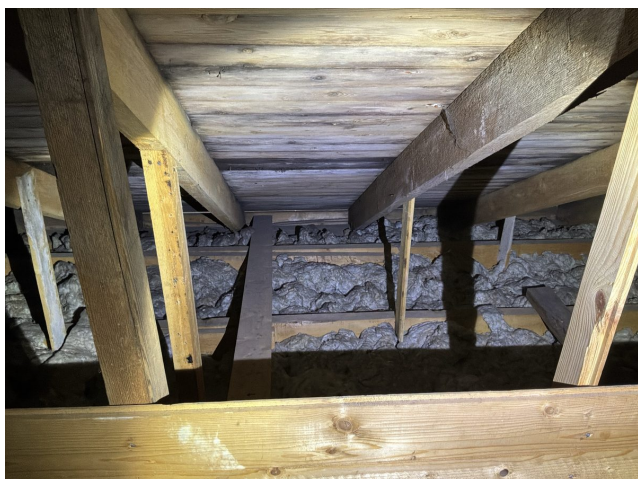
Foto 5

Sperretak med sperrer, åser og hanebjelker i tre fra byggeår. Isolasjon av glassvatt over opprinnelig del og Rockwool over tilbygg, men isolasjonen ligger tilfeldig med stedvis manglende dekning. Dampsperre er ikke synlig, kan ikke forventes å være lagt. Tørre fuktskjoler i undertak - dette kan være resultat av kondens, samt tidligere lekkasjer.

Konsekvens: Mangelfull isolasjon og dampsperre gir varmetap og risiko for kondens i konstruksjonen.

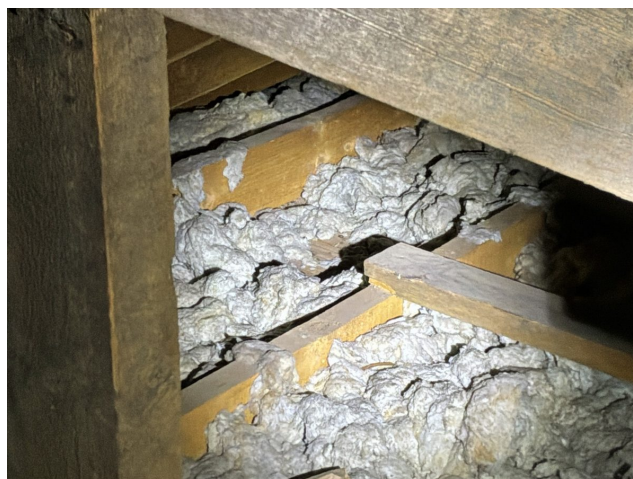
Foto 6

Årsak til forhøyet TG: Loftet/takkonstruksjonen er begrenset ventilert.

Konsekvens: Forhøyet risiko for kondens på loft.

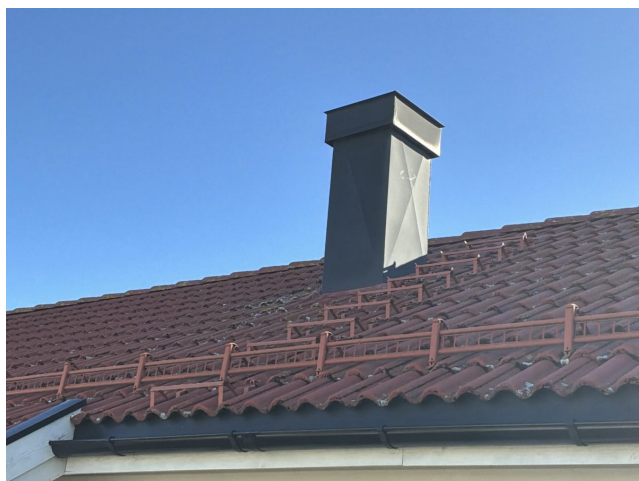
Foto 9

Taktekning/belegg TG 1	Taktekking av betongtakstein opplyses skiftet ca. 2014. Mose- og begroingsvekst registreres over deler av takflaten. Kun vurdert fra terrengnivå. Ingen større avvik registrert.
Beslag og gjennomføringer TG 1	Gjennomføring ikke vurdert, men fra loft registreres eldre skjolder rundt pipe - forventer at dette er fra før taket og beslag rundt pipe ble skiftet.
Nedløp og takrenner TG 1	Takrenner og nedløpsrør av plastisert stål fremstår funksjonelle med normal aldersslitasje.
Takstiger og snøfangere (HMS) TG 1	Stigetrinn til pipe er montert. Snøfangere er montert.

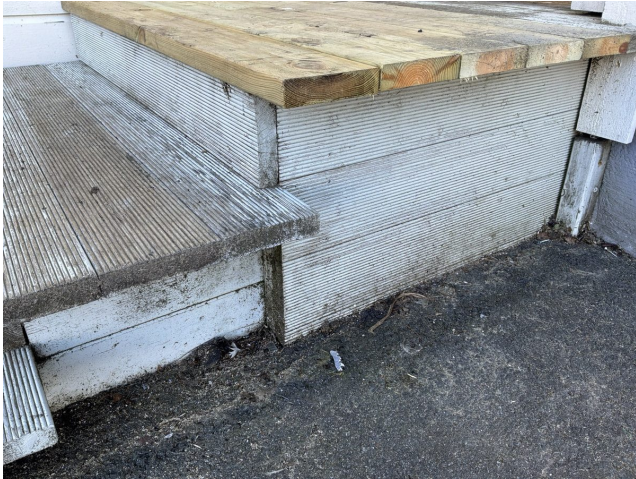
Foto 10

Balkong, veranda, terrasse og plutting TG 2	<p>Terrasseanlegg på totalt ca. 99 kvm over flere nivåer, oppgitt bygget over tid 2019–2025. Flere trekonstruksjoner har treverk i direkte kontakt med asfalt uten synlig lufting. Under takoverbygget del er montert stikkontakter for innendørsbruk og innvendig panel på utvendig vegg.</p> <p>Årsak til forhøyet TG: Trekonstruksjon ned mot asfalt uten lufting gir vedvarende fuktbelastning mot bjelkelag. Begrenset inspeksjonsgrunnlag.</p> <p>Konsekvens: Kan medføre skjulte råteskader i bjelkelag med svekkelse av bæreevne over tid.</p>
---	--

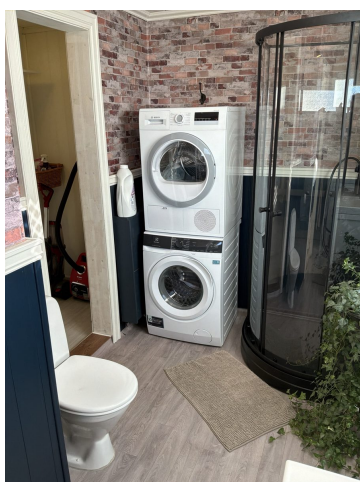
Foto 14

Dusjbad ved soverom i 1. etasje er fra byggeår og bærer preg av at levetiden er brukt opp. Rommet har store og alvorlige avvik som gir tilstandsgrad TG 3. Konstruksjonen og overflateløsningene er ikke lenger i tilfredsstillende stand og tilfredsstillende ikke gjeldende krav til våtrom.

Årsak til forhøyet TG: MDF er ikke fuktbestandig materiale i våtsone — fuktbelastning over tid gir svelling i platene.

Konsekvens: Videre fuktopptak kan gi oppløsning av platene og fuktskader i bakenforliggende konstruksjon.

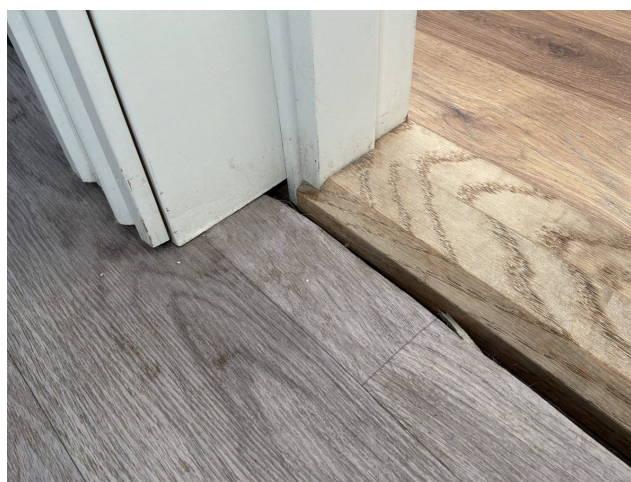
Foto 15

Årsak til forhøyet TG: Gulvet heller ikke konsekvent mot sluk, og lekkasjevann kan renne ned i konstruksjonen mellom gulvbelegg og terskel ved økt vannstand. Delvis motfall i forhold til slukplassering.

Konsekvens: Vann ledes ikke til sluk og kan trenge ned i underliggende konstruksjon med fuktskader som følge.

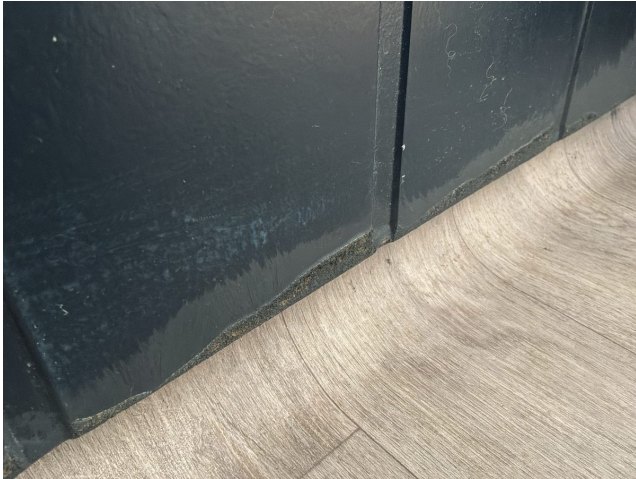
Foto 16

Vann- og avløpsledninger TG 2	Kobberrør er ufagmessig ført opp gjennom vinylbelegg uten tetting. - rørene er videre gjemt av innkassing på vegg. VVS opplyses fornyet i 2023. Rørene i seg selv framstår OK. Årsak til forhøyet TG: Rørgjennomføringer i gulv er utett utført, noe som gir åpning for fuktinntrengning rundt rørene. Konsekvens: Vann kan trenge ned langs rørene og belaste underliggende konstruksjon.
Ventilasjon TG 2	Elektrisk avtrekksvifte på yttervegg. Tilluft via spalte under dør mangler, og vinduer har heller ingen ventiler. Kondensmerker i vinduskarm indikerer at ventilasjon ikke har vært optimal, dog kan dette ha vært fra før vifte ble montert. Årsak til forhøyet TG: Manglende tilluftspalte gir utilstrekkelig ventilasjon ved lukket dør. Konsekvens: Utilstrekkelig luftutskifting gir økt fuktbelastning i rommet og kan gi fuktproblematikk over tid.
Utstyr og innredning TG 1	Av installasjoner finnes dusjkabinett, doble servanter med skap, toalett, opplegg til vaskemaskin og

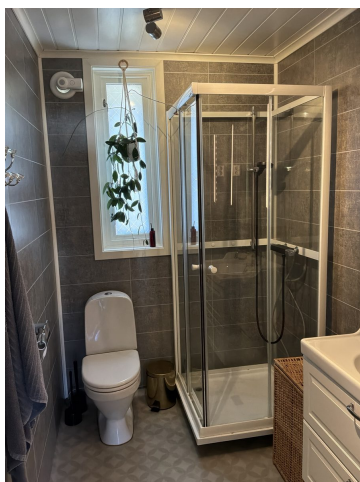
Foto 19

Vegger og himling TG 1	Vegger og himlinger framstår OK.
Gulv TG 2	Gulv av vinylbelegg med oppkant til vegg og dørterskel. Stedvis motfall ved sluk er registrert (se foto) Årsak til forhøyet TG: Gulvets fall er ikke korrekt utført mot sluk, med lokale partier som heller bort fra slukpunktet. Konsekvens: Lekkasjevann/vannsøl kan bli stående på gulvet etter dusjing og sliter raskere på vinylbeleggets tilslutninger og fuger.
Sluk, membran og tettesjikt TG 1	Plastsluk med klemring. Vinylbelegget fungerer som vanntett sjikt, opplyst montert av fagperson i 2023.
Vann- og avløpsledninger TG 1	VVS opplyses skiftet i 2023. Synlige rør- og avløpsinstallasjoner fremstår uten registrerte lekkasjer, men mangler dokumentasjon på utførelse.

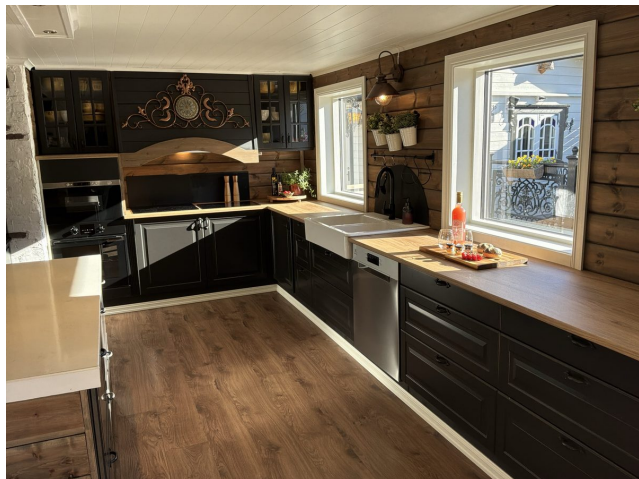
Foto 24

Årsak til forhøyet TG: Manglende fuktføler ved vaskesone og utett gjennomføring i vegg.

Konsekvens: Lekkasje vil ikke varsles. Risiko for kondens i veggkonstruksjonen.

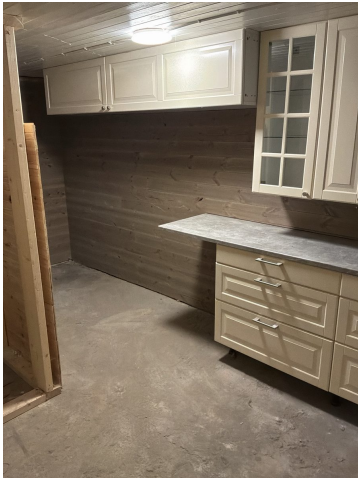
Foto 25

Naturlig skjolder etter eldre fuktopptrekk i betongen. Da betongen er åpen og eksponert, skjer ingen direkte skade i dette.

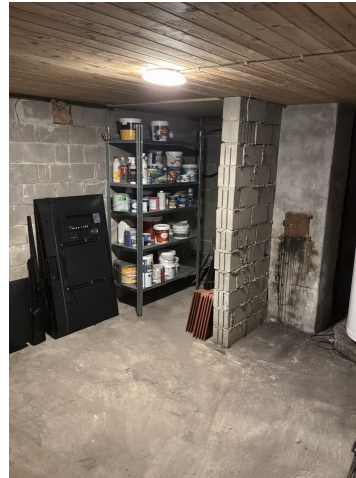
Foto 26

Årsak til forhøyet TG: Fuktinntrengning eller kondens mot kald grunnmur bak utforet vegg i rom under terreng.

Konsekvens: Fare for skjulte skader i konstruksjon bak utforing. Kan kreve åpning av konstruksjonen på sikt.

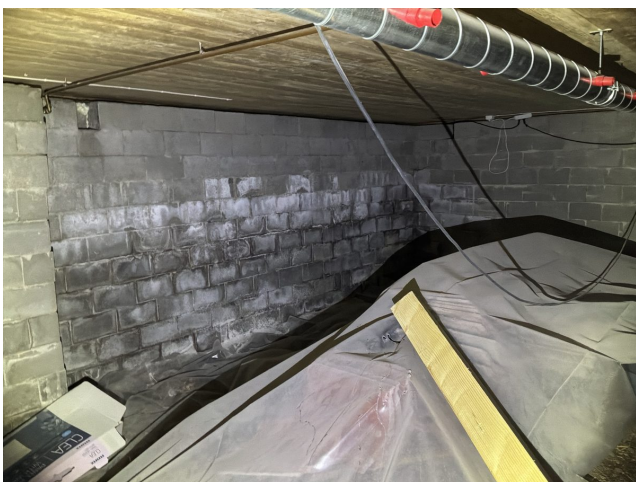
Foto 27

Kryprommet har mekanisk ventilasjon eller kondensavfukter. Systemet er funksjonelt. Krypkjeller er og forblir en risikoløsning grunnet mangel på fullgod kontroll av fuktinnslag, dog skal det presiseres at ventilasjonsløsningen er gunstig.
Årsak til forhøyet TG: Vedvarende fuktgjennomtrengning i grunnmur kombinert med utilstrekkelig fuktsperre på grunn.
Konsekvens: Risiko for fuktrelaterede problemer, dog skal det presiseres at avtrekksanlegget har god nytteverdi for dette.

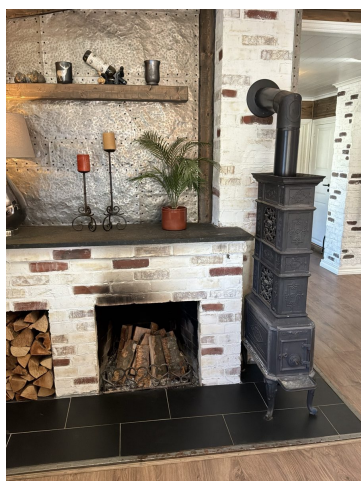
Foto 29

Teglsteinspipe fra byggeår med åpen peis og støpejerns etasjeovn i stue. Pipen er nylig betongpusset på to sider. Sotluke er tilgjengelig fra loft med tydelig bekklekkasje. Tilsynsrapport fra feiervesenet foreligger ikke.

Årsak til forhøyet TG: Teglsteinspipe med en alder på omlag 72 år har overskredet forventet levetid. Sotluke er ikke tett.
Konsekvens: Risiko for skjulte skader i pipeløpene som kan medføre røykkelekkasje.

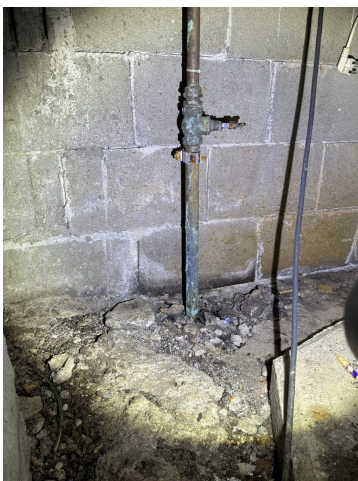
Foto 30

Vannledninger TG 2	Innvendig trykkvannsrør av kobber fra byggeår. Drypplekkasje registrert fra stoppekran på hovedvannledning i kjeller. Synlig korrosjon ved stoppekran og rørgjennomføring. Årsak til forhøyet TG: Generell materialsvekkelse som resultat av alder. Konsekvens: Risiko for vannlekkasjer på sikt.
Avløpsledninger TG 2	Eldre støpejernrør fra byggeår, samt enkelte nyere rør i plast/PVC. Levetiden er utgått for støpejernsdeler. Årsak til forhøyet TG: Materialsvekkelse over tid. Konsekvens: Risiko for lekkasjer.
Varmtvannsbereder/varmesentral TG 1	200liter varmtvannsbereder fra 2013 er plassert ved sluk i kjeller.
Varmepumpe TG 1	Varmepumpe oppgitt ny i 2013 - i drift pr befaring. Ingen kjente avvik ifølge selger. Ikke kontrollert spesifikt av takstmann.
Vannledninger (utvendig) TG 2	Stikkledning for vann fra offentlig trykkvannsanlegg er i kobber fra byggeår. Utgått forventet levetid. Årsak til forhøyet TG: Materialsvekkelse over tid. Konsekvens: Risiko for lekkasjer.

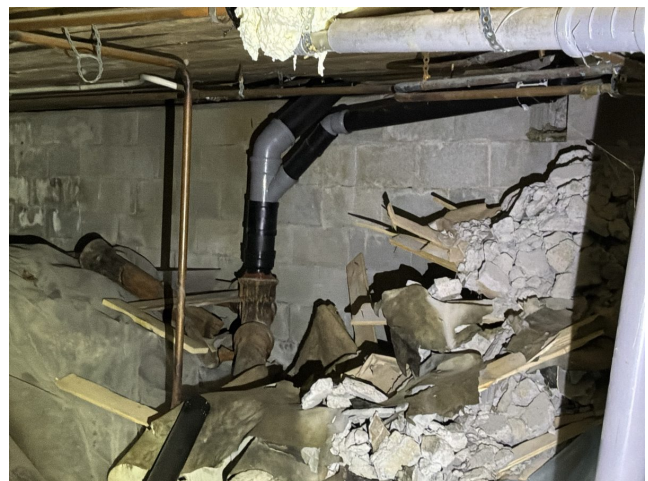
Foto 31

Avløpsledninger (utvendig) TG 2	Utvendige avløpsledninger er ikke besiktiget, men basert på hva som sees i krypkjeller er rørledning ut til kommunalt nett av støpejernsoil fra byggeår. Årsak til forhøyet TG: Materialsvekkelse over tid. Konsekvens: Risiko for lekkasjer.
