# Furuåsen 32

## 3280 TJODALYNG

### Tilstandsrapport Eierskifte

| Rapportdato: | 30.12.2025 (Gyldig til 30.12.2026) |

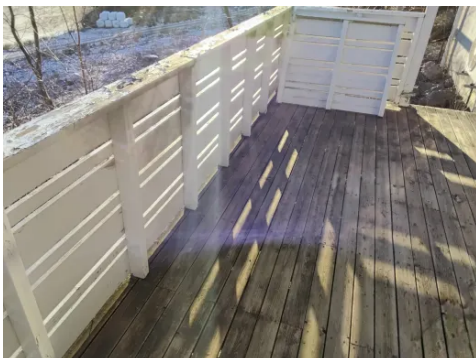
| Bygningsdel | Oppsummert begrunnelse for tilstandsgrad |
|---|---|
| Balkong, terrasse, platting: Terrasse underetasje. | TG3 settes med bakgrunn i registrerte skjevheter og tilstand. |

Manglende vedlikehold og skjevheter i terrasse.

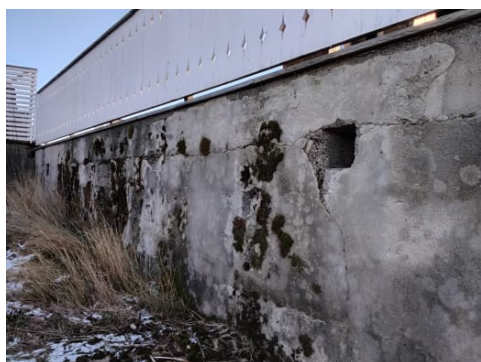
| Bygningsdel | Oppsummert begrunnelse for tilstandsgrad |
|---|---|
| Balkong, terrasse, platting: Terrasser/plattinger 1. etg. | TG3 settes med bakgrunn i ringmur/fundament i dårlig forfatning, manglende rekkverk og stedvis underdimensjonert bærende konstruksjon. |

Ringmur under dler av terrassen.

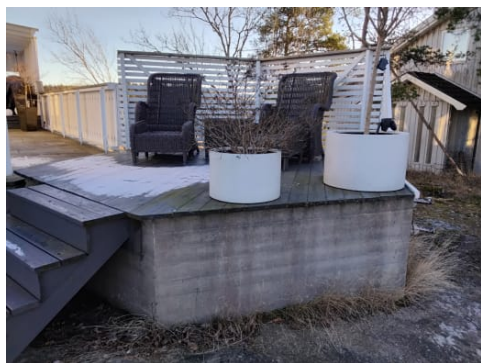
Manglende rekkverk.

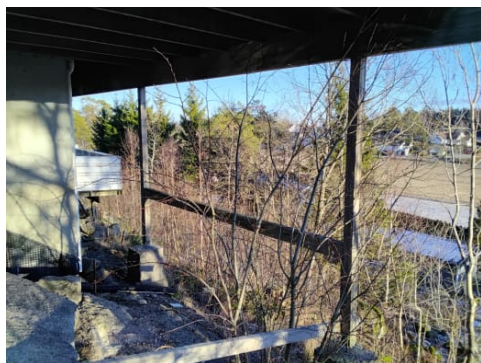
Underdimensjonerte bæringer/søyler under deler av terrasse.

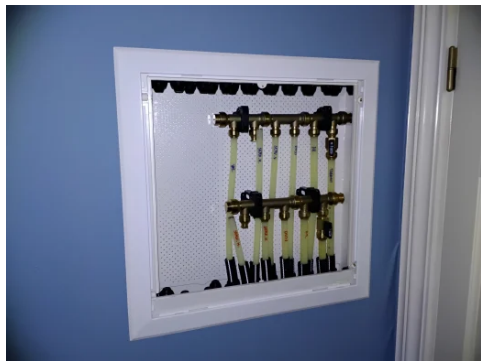
Vannskap i 2. etg.

Vannrør i kobber er i hovedsak fra byggeåret, og har nådd en alder hvor det vil være økt risiko for lekkasjer.

Kobberrør bør skiftes i forbindelse med fremtidig oppgradering av våtrom/kjøkken.

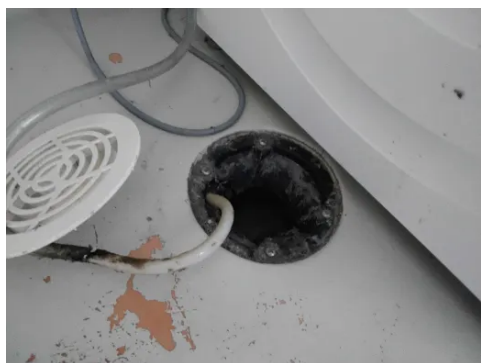
Sluk

| Bygningsdel | Oppsummert begrunnelse for tilstandsgrad |
|---|---|
| Våtrom: Vaskerom 1. etg - Membran, tettesjikt og sluk | TG2 settes med bakgrunn i alder og tilstand på tetteskjikt. |
