# Furuåsen 32

## 3280 TJODALYNG

### Tilstandsrapport Eierskifte

| Rapportdato: | 30.12.2025 (Gyldig til 30.12.2026) |

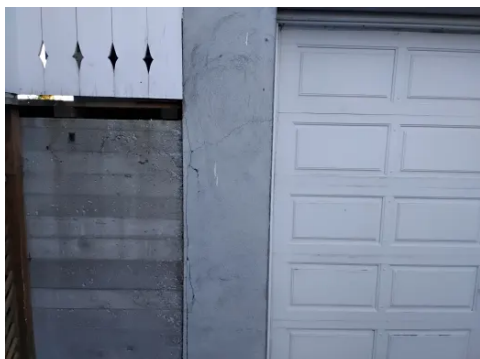
| Bygningsdel | Oppsummert begrunnelse for tilstandsgrad |
|---|---|
| Grunnmur og fundament | TG2 settes med bakgrunn i observerte sprekker/riss i grunnmur. |

Eksempel på sprekker/riss i grunnmur.

Det ble stedvis registrert sprekker/riss i grunnmur.

Det anbefales å foreta en gjenpussing av sprekker i grunnmur, slik at forholdet kan observeres over tid, med tanke på om dette er under utvikling eller er stabilt.

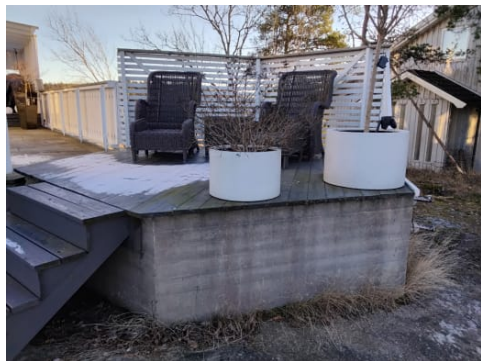
Manglende rekkverk.

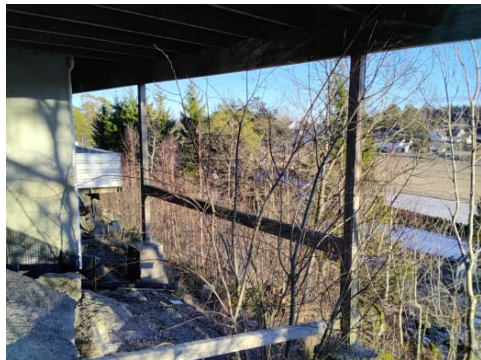
Underdimensjonerte bæringer/søyler under deler av terrasse.

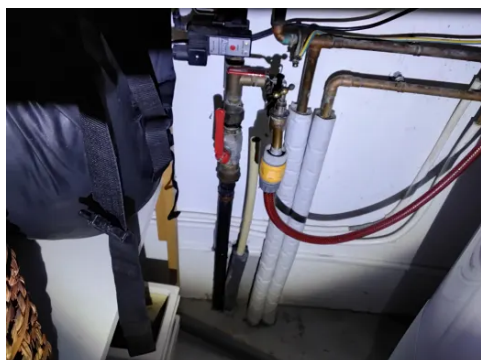
| Bygningsdel | Oppsummert begrunnelse for tilstandsgrad |
|---|---|
| Vannledninger | TG2 settes med bakgrunn i alder på røropplegg fra byggeår. |

Hovedstoppekran.

Vannrør i kobber er i hovedsak fra byggeåret, og har nådd en alder hvor det vil være økt risiko for lekkasjer.

Kobberrør bør skiftes i forbindelse med fremtidig oppgradering av våtrom/kjøkken.

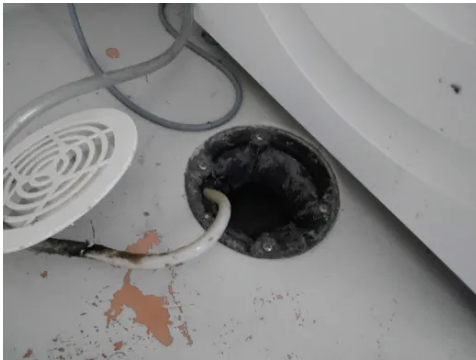
Sluk

| Bygningsdel | Oppsummert begrunnelse for tilstandsgrad |
|---|---|
| Våtrom: Vaskerom 1. etg - Membran, tettesjikt og sluk | TG2 settes med bakgrunn i alder og tilstand på tetteskjikt. |
| Våtrom: Vaskerom 1. etg - Ventilasjon | TG2 settes med bakgrunn i manglende mekanisk avtrekk. |
