Furuåsen 32

Tilstandsrapport Eierskifte

Boligtype:	Enebolig
Byggeår:	1990
Enebolig BRA:	256 m ²
Enebolig BRA-i:	256 m ²
Sum alle bygg BRA:	311 m ²
Sum alle bygg BRA-i:	256 m ²
Rapportdato:	30.12.2025 (Gyldig til 30.12.2026)

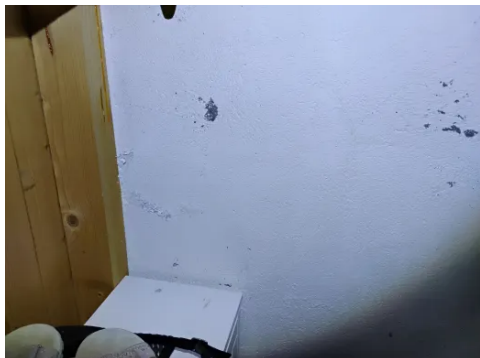
Eksempel på saltutslag ved bod i underetasje.

Dreneringen/fuktsikring har nådd en alder som gjør tettheten usikker i tiden som kommer. Normal brukstid for en drenering anslås til å være ca 30 år.

Det registreres stedvis salt/kalkutslag på synlige innvendig grunnmursflater som indikerer fukttransport gjennom grunnmuren.

Oppfølging av innvendige symptomer anbefales, slik at tiltak kan iverksettes ved behov.

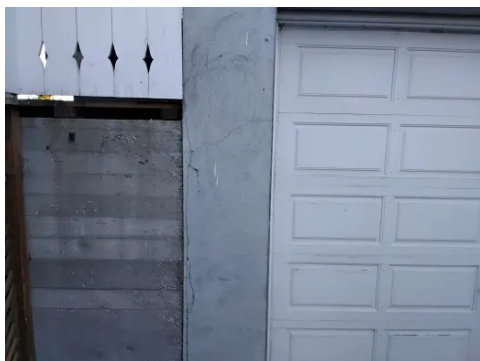
Eksempel på sprekker/riss i grunnmur.

Det ble stedvis registrert sprekker/riss i grunnmur.

Det anbefales å foreta en gjenpussing av sprekker i grunnmur, slik at forholdet kan observeres over tid, med tanke på om dette er under utvikling eller er stabilt.

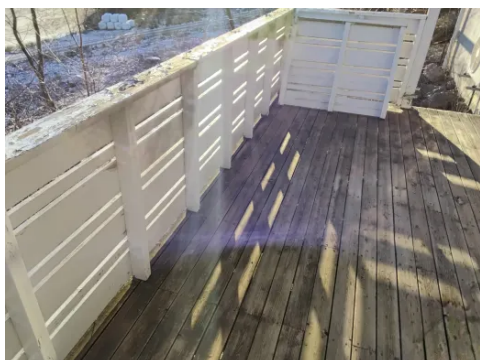
Manglende vedlikehold og skjevheter i terrasse.

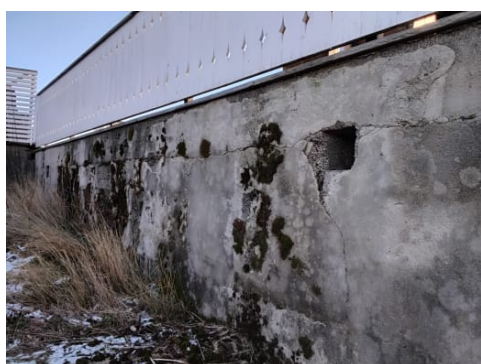
Ringmur under dler av terrassen.

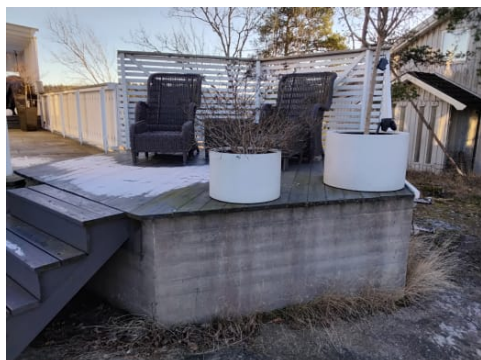
Manglende rekkverk.

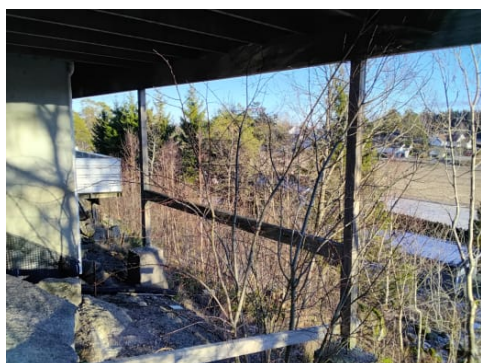
Underdimensjonerte bæringer/søyler under deler av terrasse.

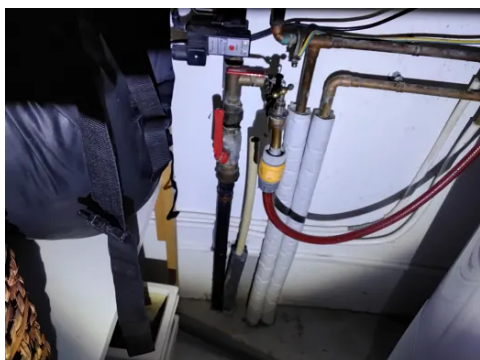
Hovedstoppekran.

Vannrør i kobber er i hovedsak fra byggeåret, og har nådd en alder hvor det vil være økt risiko for lekkasjer.

Kobberrør bør skiftes i forbindelse med fremtidig oppgradering av våtrom/kjøkken.

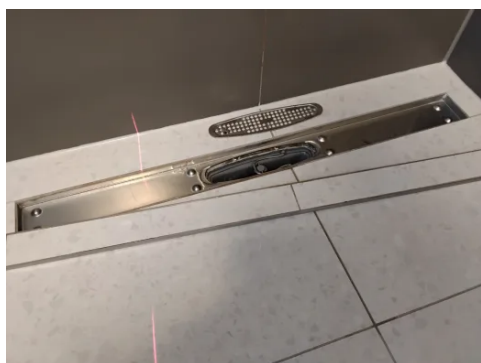
Sluk dusjsone.
