Skarveien 3

Tekniske dokumenter

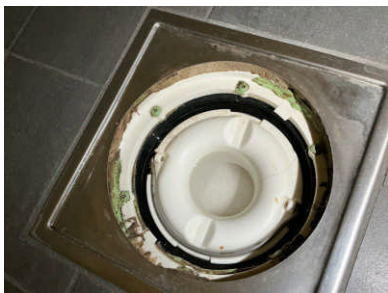
Det er kun visuelt tegn til membran i sluket.

Sluk i dusjsone.

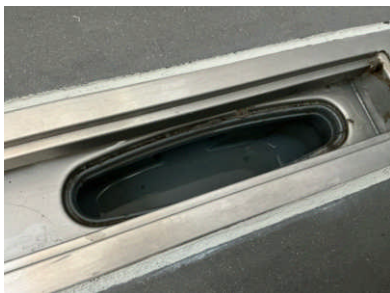
Det er kun visuelt tegn til membran i sluket.

Sluk i dusj.

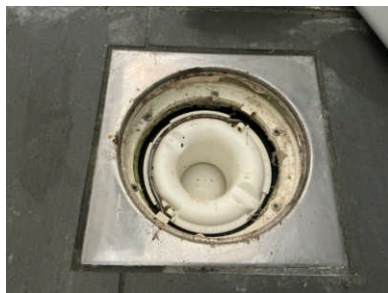
Sluk under badekar.

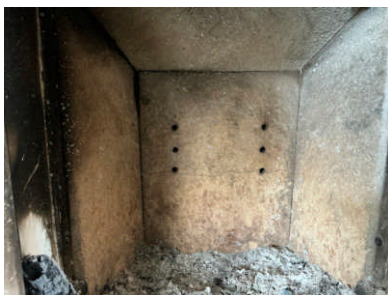
Piper / ildsteder: Det er elementpipe fra byggeår i boligen. Noe ujevn puss og riss i murpussen inne ble avdekket. Eldre og utett sotluke registreres. Sotluke er overmalt og det bemerkes rennemerker fra sotluke, samt sprekker i overflater rundt. Det registreres sprekke i ildfast stein inne i vedovn. Det er installert vedovn på stue i 1.etasje. Vedovn ble installert i 2008.

Det registreres sprekk i ildfast stein inne i vedovn.

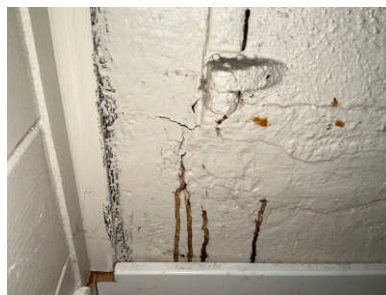
Noe ujevn puss og riss i murpussen inne ble avdekket. Eldre og utett sotluke registreres. Sotluke er overmalt og det bemerkes rennemerker fra sotluke, samt sprekker i overflater rundt. Det registreres sprekke i ildfast stein inne i vedovn.

Rennemerker fra sotluke, samt sprekker i overflater.

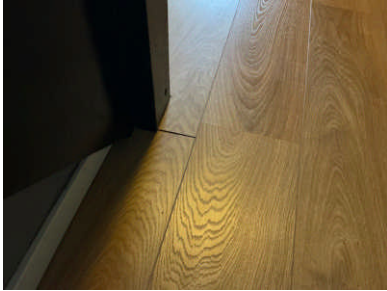
Øvrige rom: Øvrige rom som stue, gang og soverom er besiktiget uten vesentlige avvik av det man kan forvente av alder og normal bruksslitasje. Det registreres stedvis sprekker i skjøt av laminatgulv. Manglende ventilasjon på soverom.

Det registreres stedvis sprekker i skjøt av laminatgulv.

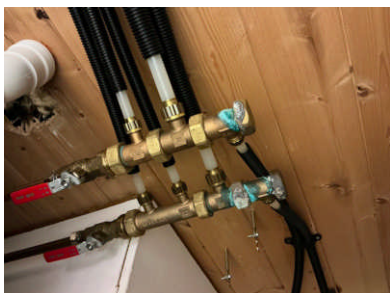
Det registreres en del korrosjon på koblinger til rør-i-rør fordeling. Vedlikehold må utføres.

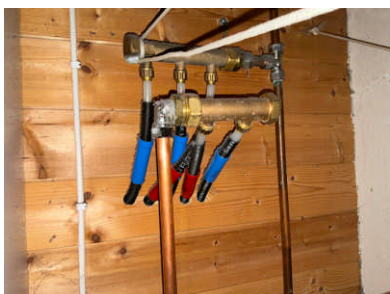
Rør-i-rør til bad i sokkel.

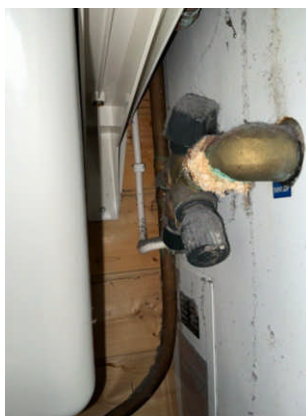
Korroderte koblinger på bereder.

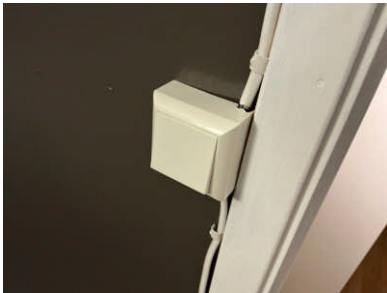
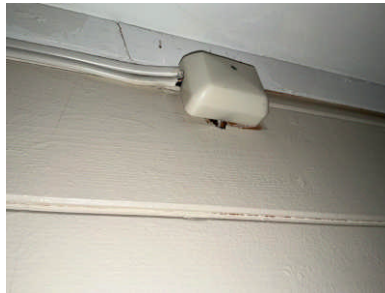
Ledninger som ligger åpent utenfor bryter.
