Tilstandsrapport

Dr. Dedichens vei 48 , 0675 OSLO

Befaringsdato: 29.12.2025

Autorisert foretak: Norsk Taksering AS

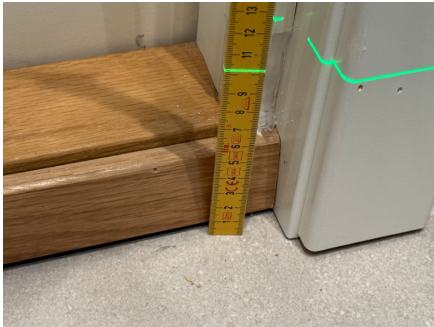
Fallforhold ca. 101 mm overkant gulv ved terskel

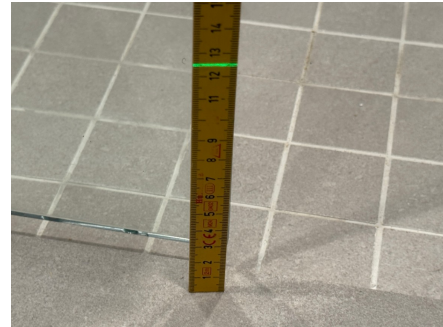
Fallforhold ca. 125 mm overkant gulv ved dusjsone

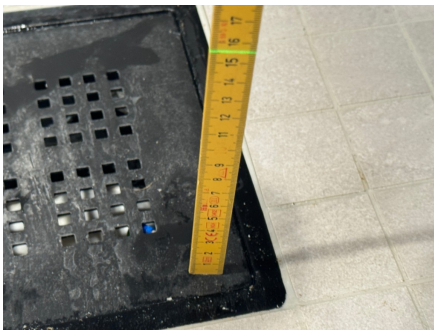
Fallforhold ca. 155 mm topp slukrist i dusjsone

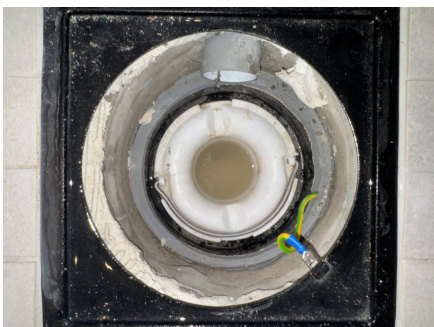
7. ETASJE > BAD/WC

Plastsluk med klemring og synlig membran

TG 0 Fukt i tiliggende konstruksjoner

Hulltaking er ikke utført da undertegnede vurderer dette som unødvendig for dette badet. Badet ble rehabilitert i 2025, og det er garanti på badet. Det foreligger dokumentasjon. Ved andre fuktundersøkelser enn hulltaking, er det ikke påvist symptomer på fukt/fuktskader (overflatesøk med fuktindikator type Protimeter MMS3).

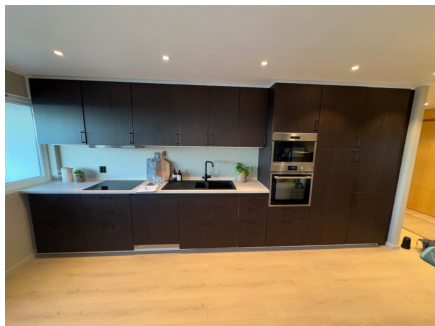
7. ETASJE > STUE/KJØKKEN

Normal slitasjegrad og funksjonalitet. Ingen synlige tegn til lekkasjer ved lett tilgjengelige steder. Mindre bruksmerker er å forvente ved kjøp av brukt bolig. Det anbefales å ettermontere komfyrvakt. Iht. Byggforsk byggedetalj 700.320 levetider for kjøkkeninnredninger i boliger: Kjøkkeninnredninger 20-60 år. Blandebatterier byttes normalt ved drypplekkasje, funksjonssvikt eller umoderne design 10-25 år, anbefalt brukstid ca. 15 år. Avtrekksvifter anbefales skiftet ut etter 15 år.

Kjøkkeninnredning

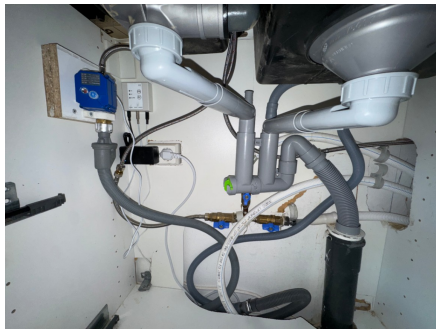
Rørlegging og lekkasjevarsler i kjøkken

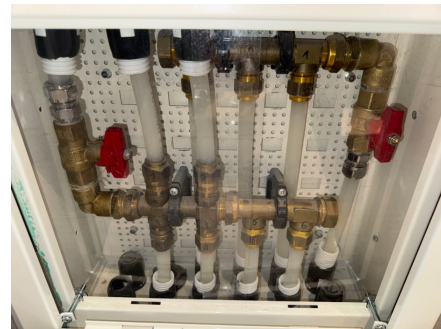
Vannrør i plast av typen rør-i-rør tilknyttet vannfordelerskap. Fordelerskap og stoppekran er lokalisert i på bad/wc. Fordelerskapet har overløp til badegulv. Røranlegget i boligen er ikke nærmere kontrollert og tilstandsvurdert på befaringen, ut over det som er synlig i rommene. En eventuell utvidet kontroll må utføres av en rørlegger. Forventet levetid på Pex rør i rør er 25-75 år.

Vannfordelerskap
