Tilstandsrapport

Enebolig
  Haukland 24, 8370 LEKNES
  VESTVÅGØY kommune

# gnr. 28, bnr. 4

Befaringsdato: 04.05.2026

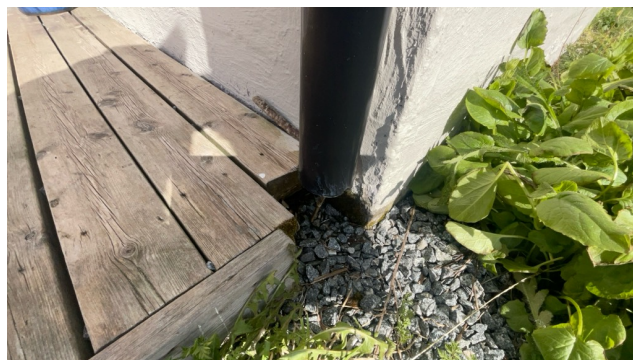
Vurdering av avvik:

Det bør etableres tilfredsstillende bortledning av vann fra taknedløp ved grunnmur for å unngå fukt- og vannskader på grunnmur og omkringliggende konstruksjoner.

Manglende bortledning kan føre til fuktskader, forringelse av bygningsmaterialer og i verste fall strukturelle skader over tid.

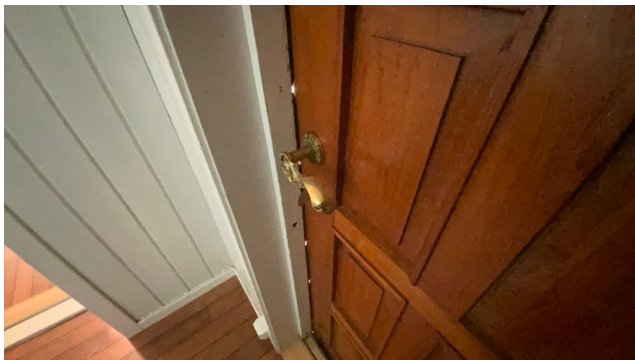
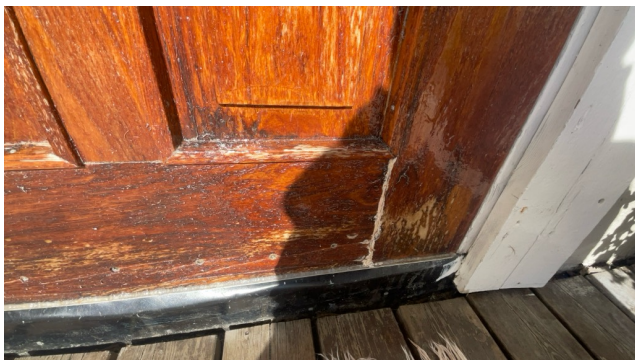
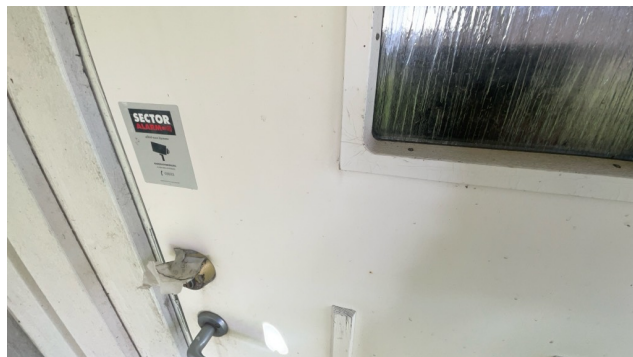
TC 2 Dører

- Det er påvist utetthet/åpning mellom dørblad og dørkarm. Dvs. at kald trekk kan oppstå.
- Karmene i dører er værslitte utvendig og det er sprekker i trevirket.

- Inngangsdør har skadet pakning, slik at det er utett mellom dør og karm enkelte steder.

- Det må foretas lokal utbedring.

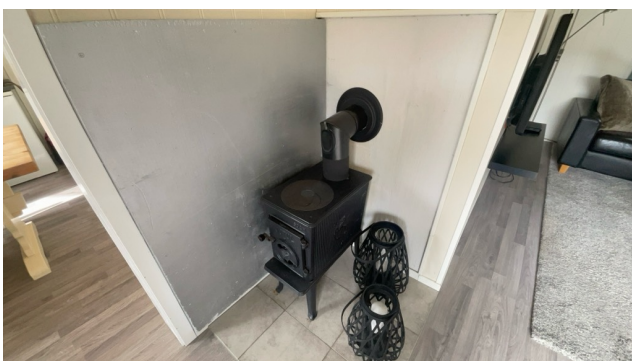
Vurdering av avvik:

- Tidspunkt for piperehabilitering nærmer seg.

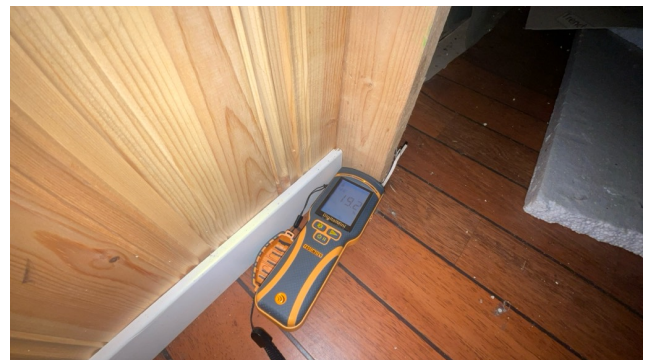
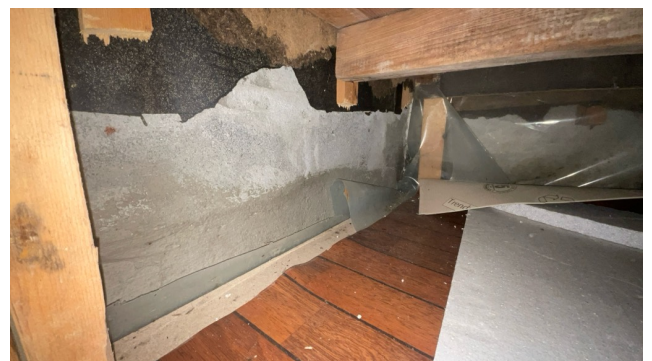
⚠ TG 2 Rom Under Terreng

Gulvet har laminat. Veggene har panel. Hulltaking er foretatt og det er påvist avvik i konstruksjonen. Hulltaking er foretatt ved/i Undr trapp. Fuktkvotemåling (vekt%) i konstruksjonen ble målt til 19%

- Det er gjennom målinger påvist høyt fuktnivå i trevegger i underetg./kjeller, det er derfor ikke foretatt hulltaking

- Ytterligere undersøkelser må foretas for å få kartlagt tilstanden og omfanget på eventuelle skader.

Det bør gjennomføres ytterligere undersøkelser for å avdekke årsaken til det høye fuktnivået i treveggene.

Tiltak for å utbedre fuktproblemet bør iverksettes for å unngå risiko for råteskader, soppvekst og forringelse av konstruksjonen over tid.

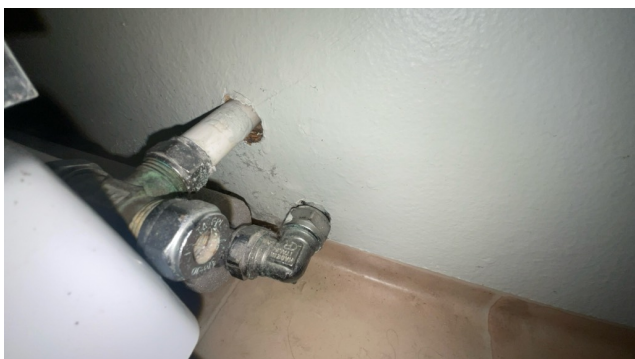
! TG 2 Overflater vegger og himling

- Det er vindu/dør med ikke fuktbestandige materialer i våtsonen (ved vask, dusj, badekar, osv.), løsningen eller byggematerialet er uegnet.

Ikke fuktbestandige plater i våtsoner bak dusjkabinett. Hull i vegg ved gjennomføring av vannrør.

- Uegnede materialer må fuktbeskyttes/utskiftes.

Ikke fuktbestandige plater i våtsoner bak dusjkabinett bør byttes ut eller fuktbeskyttes for å hindre fuktskader og redusert levetid på konstruksjonen.

Hull i vegg ved gjennomføring av vannrør må tettes forsvarlig for å unngå vanninntrengning og påfølgende skade på veggkonstruksjonen.

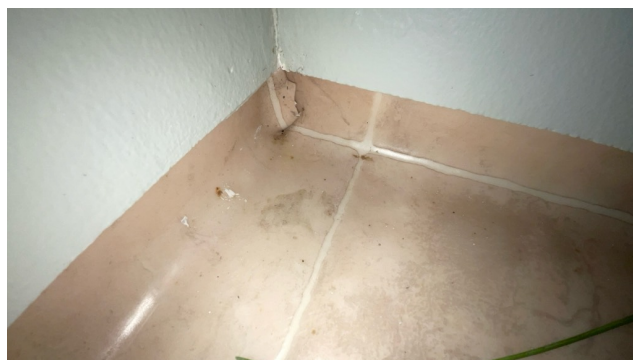
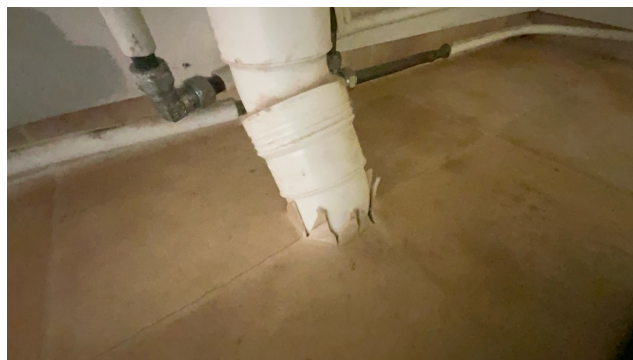
! TG 2 Overflater Gulv

- Det er påvist andre avvik:

- Et bad med manglende/ redusert fall til sluk blir mindre funksjonelt og sikkert for brukeren. Dette kan medføre stående vann på gulvet, vann som ikke ledes effektivt til sluket, økt risiko for at vann renner ut av rommet og redusert sklisikkerhet på gulvet.
- Det må foretas tiltak for å lukke avviket.

Hjørner og rørgjennomføringer bør utbedres fagmessig for å sikre tilstrekkelig tetthet og redusere risikoen for fuktskader i konstruksjonen. Manglende fall og feil utførelse kan føre til at vann ikke ledes til sluk, noe som øker faren for vannskader og følgeskader på omkringliggende bygningsdeler.

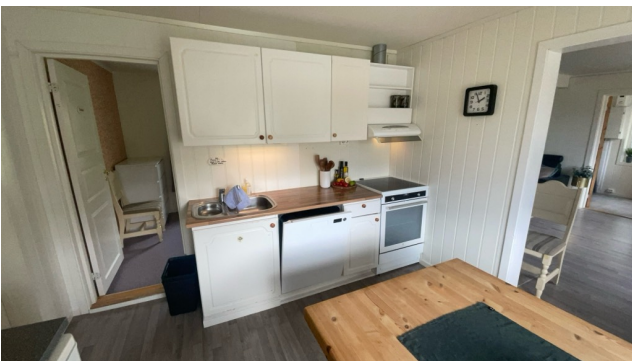
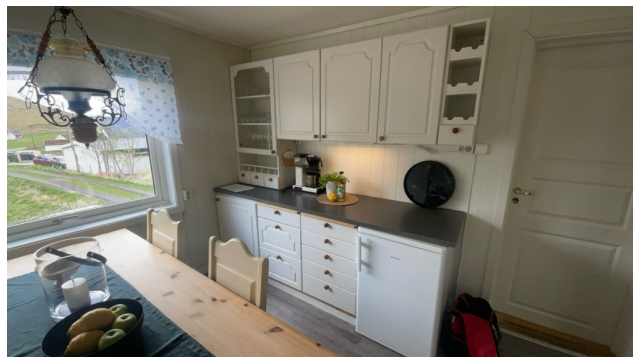
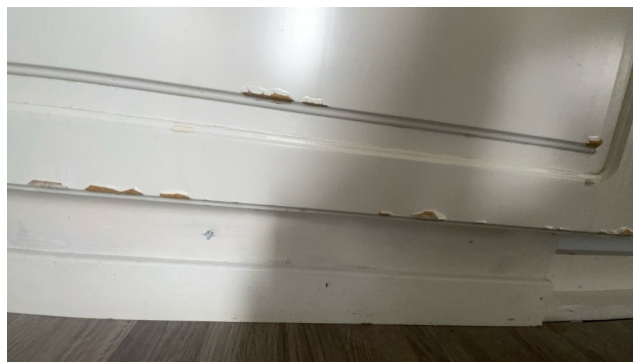
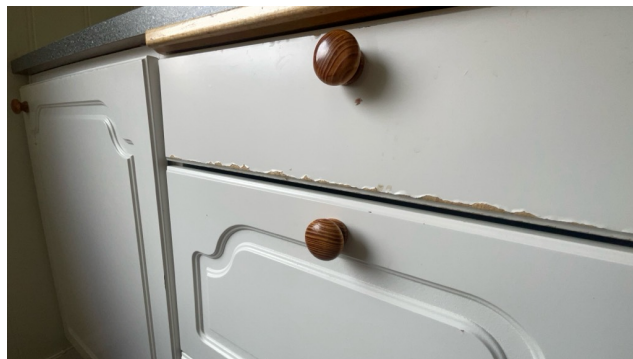
Vurdering av avvik:

- Det er påvist at overflater har noe skader.

- Overflater må utbedres eller skiftes.

Det bør foretas lokal utbedring av skadede overflater for å hindre videre forringelse og opprettholde funksjon og estetikk. Skader på overflater kan medføre økt slitasje og redusert levetid på innredningen.

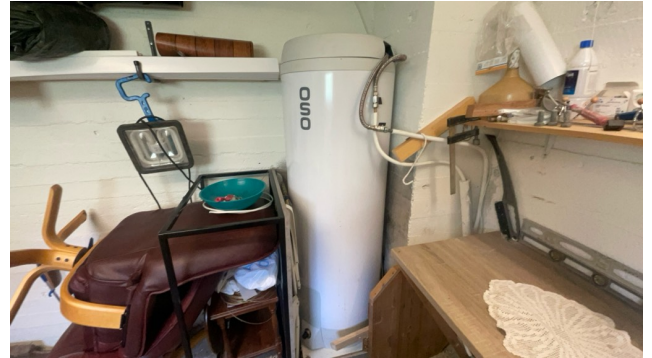
Vurdering av avvik:

- Det bør etableres tilfredsstillende el-tilkobling etter gjeldende forskrift.
- Det bør etableres tilfredsstillende avrenning eller lekkasjesikring ved varmtvannstank.

Det bør etableres tilfredsstillende avrenning eller lekkasjesikring ved varmtvannstanken for å hindre skader ved eventuell lekkasje.

Det bør også etableres tilfredsstillende el-tilkobling etter gjeldende forskrift for å redusere risiko for elektriske feil og brannfare.

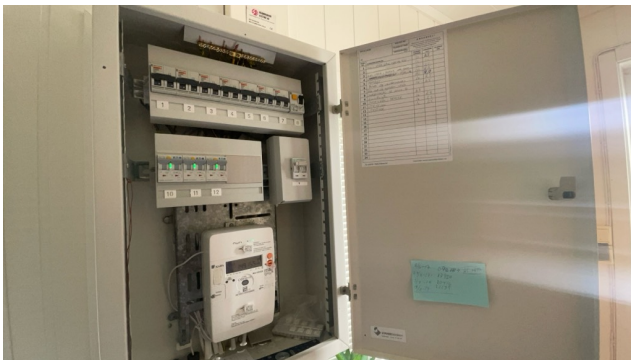
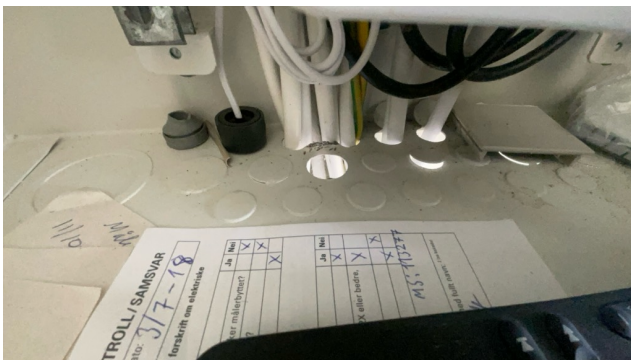
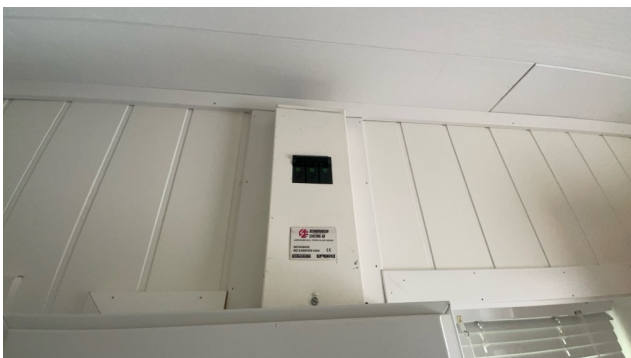
Inntak og sikringskap

8. Er det tegn på at kabelinnføringer og hull i inntak og sikringskap ikke er tette, så langt dette er mulig å sjekke uten å fjerne kapslinger?
Ja
9. Finnes det kursfortegnelse, og er den i samsvar med antall sikringer?
Ja
10. Foreta en helhetsvurdering av det elektriske anlegget, dets alder, allmenne tilstand og fare for liv og helse. Bør det elektriske anlegget ha en utvidet el-kontroll?
Ja Det anbefales en utvidet el kontroll.

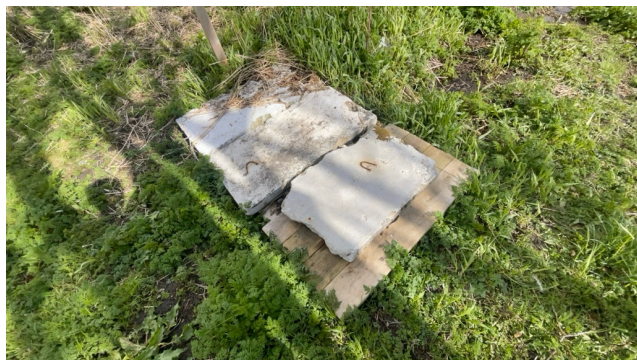
Vurdering av avvik:

- Det er ikke behov for utbedringstiltak siden anlegget fungerer i dag, men ut ifra alder kan skader plutselig oppstå på eldre anlegg.

Det anbefales å vurdere tilstand og funksjon på septiktanken, da mer enn halvparten av forventet brukstid er passert.

Konsekvensen av ikke å gjøre dette kan være økt risiko for lekkasjer eller funksjonssvikt, noe som kan føre til forurensning og kostbare utbedringer.
