# Storvollveien 100

# Tilstandsrapport

gnr. 18, bnr. 103

Befaringsdato: 15.10.2025

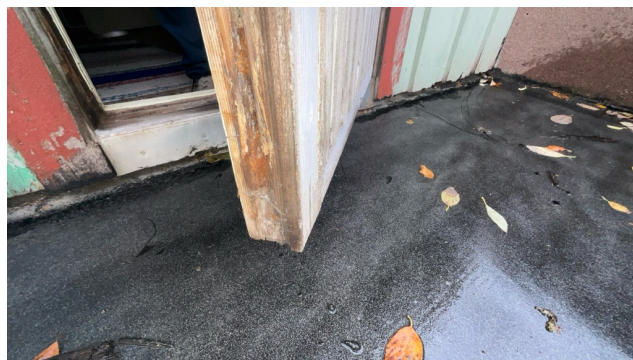
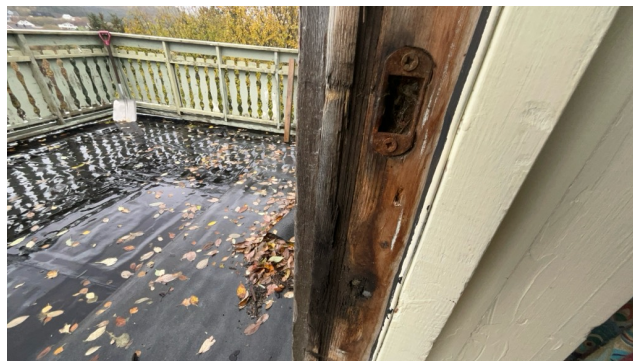
## ! TG 2 Kjeller/underetasje

Bygningen har teak hovedytterdør og garasjeport av tre.

## Vurdering av avvik:

- Det er påvist avvik rundt innsettingsdetaljer.
- Karmene i dører er værslitte utvendig og det er sprekker i trevirket.

Det anbefales overflatebehandling og lokal utbedring av skader på karmene for å hindre videre forvitring og fuktopptak.

Sprekker og avvik rundt innsettingsdetaljer bør utbedres for å redusere risiko for råteskader og redusert levetid på dørene.

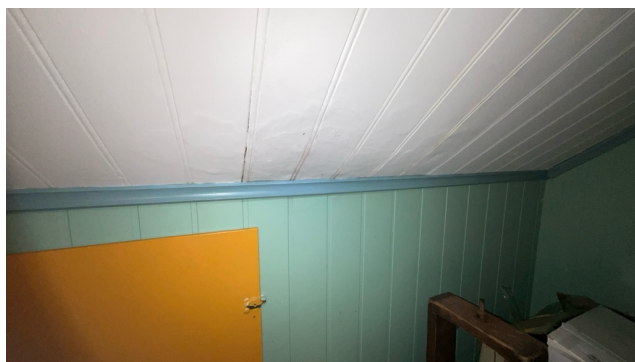
## ! TG 2 Overflater leiligheter

Innvendig er det gulv av laminat og fliser. Veggene har malte plater. Innvendige tak har himlingsplater.

- Overflater har en del slitasjegrad utover det en kan forvente.
- Det er påvist skader på overflater.

Dersom tiltak ikke gjennomføres, kan ytterligere slitasje og skader oppstå, noe som kan redusere boligens verdi og brukskvalitet.

Overflater bør utbedres eller skiftes for å sikre tilfredsstillende funksjon og estetikk.

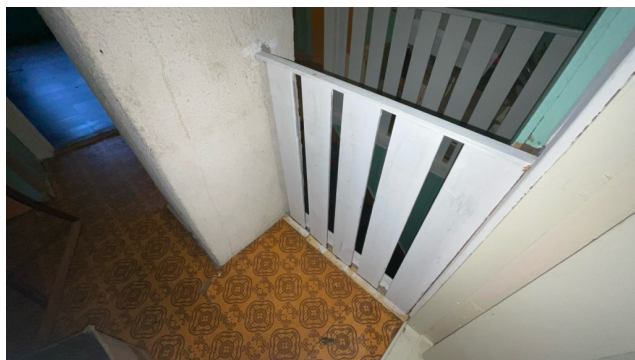
## ! TG 2 Innvendige dører

Innvendig har boligen malte fyllingsdører.

- Det er påvist avvik som tilsier at det bør foretas tiltak på enkelte dører.

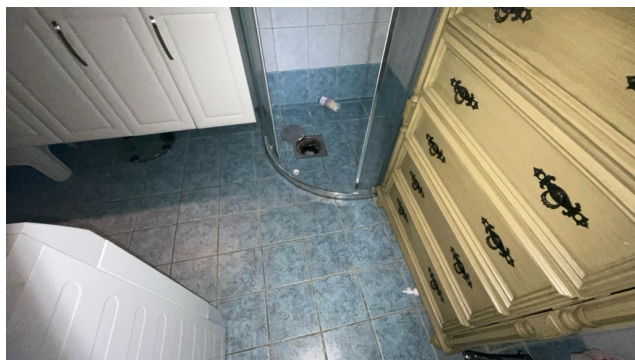
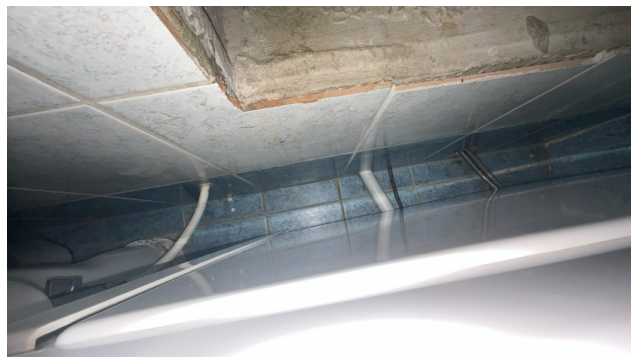
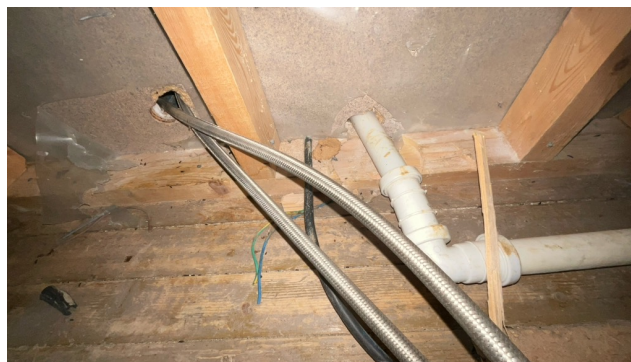
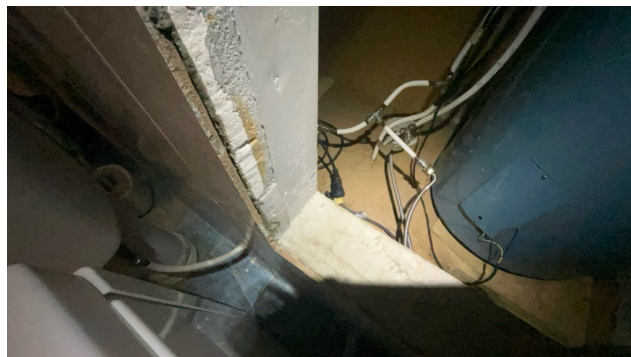
### 1.ETASJE > BAD/VASKEROM

#### ! TG 2 Tilliggende konstruksjoner våtrom

Ikke tatt hulltaking da dusjnise grenser mot 2 yttervegger. Det er kontrollert på vegg bak badekar hvor bereder er plassert, synlig vegg her. Overflatesøk utført med Protimeter fuktmåler.

- Ved andre fuktundersøkelser enn hulltaking, er det ikke påvist indikasjoner på fuktskader.

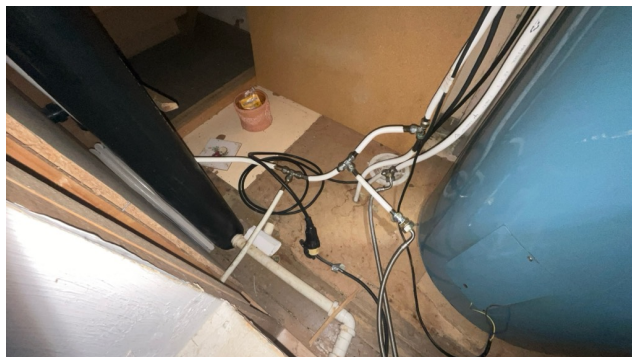
### ! TG 2 Avløpsrør

Det er avløpsrør av plast.

- Eldre avløpsrør har blant annet større sannsynlighet for lekkasjer, noe som kan føre til omfattende og kostbare vannskader i boliger.

Det anbefales å vurdere utskiftning av avløpsrørene, da mer enn halvparten av forventet brukstid er passert. Konsekvensen av å ikke utbedre kan være økt risiko for lekkasjer og skader på omkringliggende konstruksjoner.
