Gnr:	238	Bnr:	21	Fnr:		Snr:	8
Adresse:	Prestenga 12C, 3470 SLEMMESTAD

VEDTEKTER
for
Prestenga Boligsameie
Fastsatt i forbindelse med seksjonering i medhold av lov om
eierseksjoner 23. mai 1997 nr 31
Sist endret på ordinært sameiermøte 27.04.23.

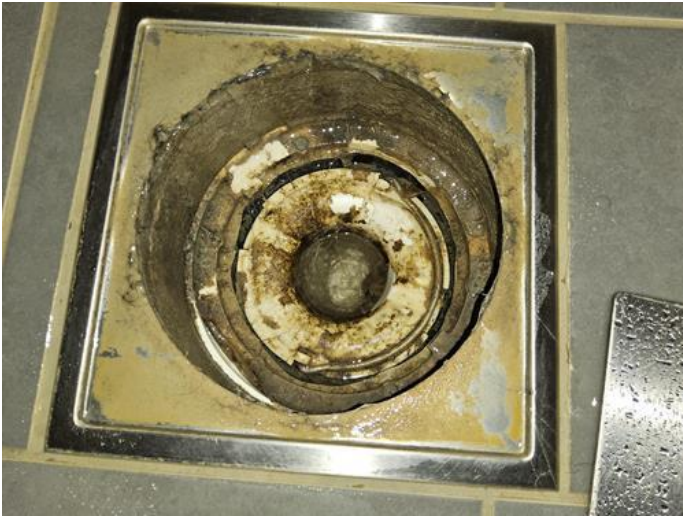
Avløpsrør (ink. sluk) - [Sluk bad 2.etasje]

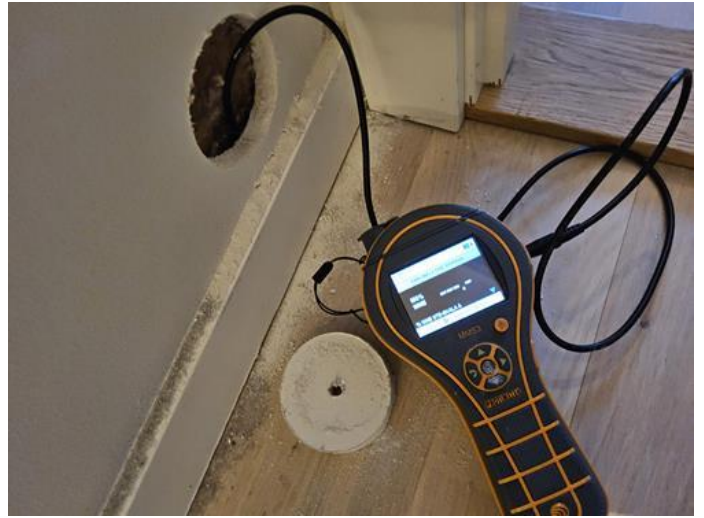
Våtrom - [Fuktmåling bad 2.etasje]

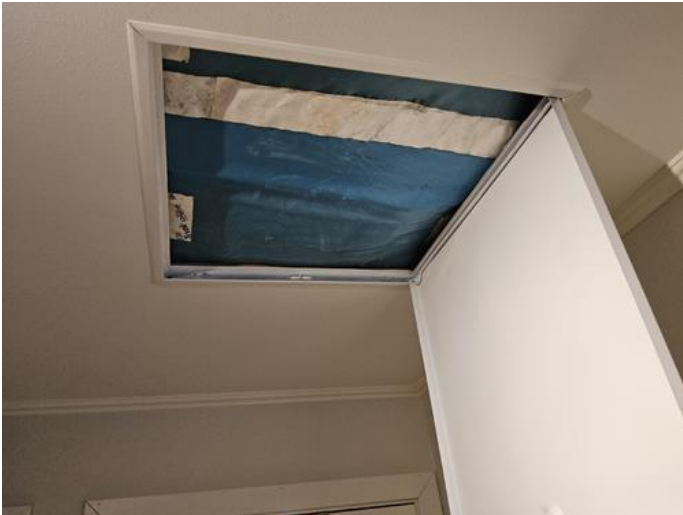
**TG 2** Helhetsvurdering | Det er ikke tilkomst for inspeksjon av uinnredet loft. Det er isolert og plastet over luken i himlingen slik at det ikke er mulig å ta seg opp eller undersøke. Det er ikke kjent hvordan oppbyggingen er utført. Erfaringsmessig betraktes slike konstruksjoner som risikokonstruksjoner blant annet med tanke på fukt-/kondensproblematikk. Det er ikke observert skader eller symptomer på skader på innvendige overflater, men skader på loftet kan ikke utelukkes. TG2 er valgt for å belyse skaderisiko/behov for tiltak. Tilkomst bør etableres.

Loft - uinnredet / råloft - [Ikke tilkomst til uinnredet kaldtloft]

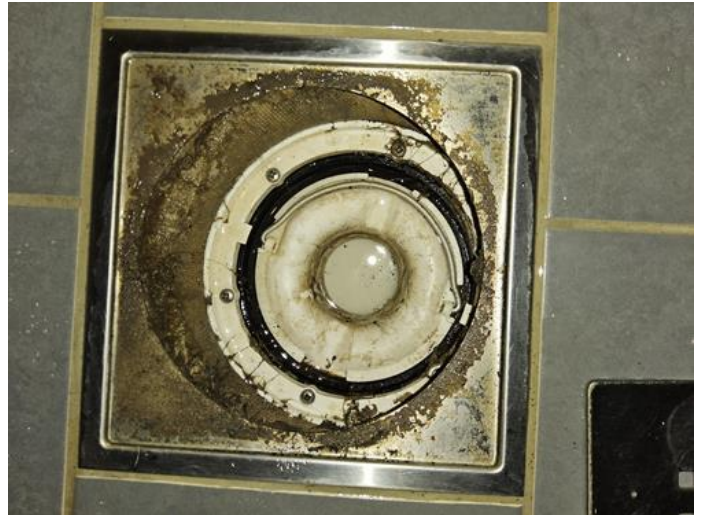
Avløpsrør (ink. sluk) - [Sluk bad 1.etasje]

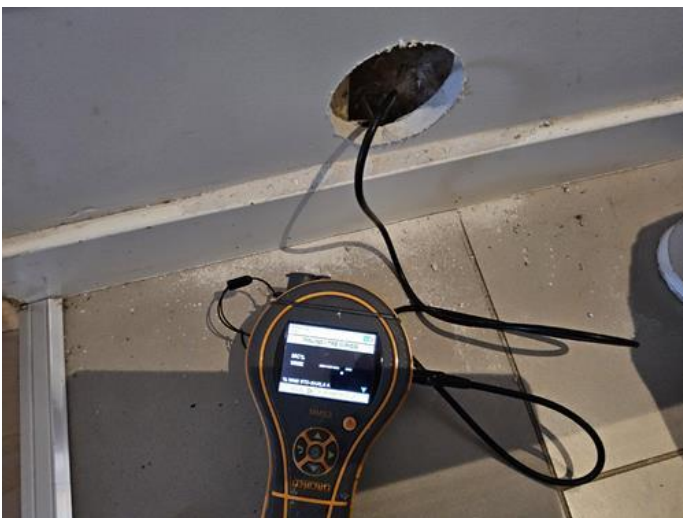
Våtrom - [Fuktmåling bad 1.etasje]

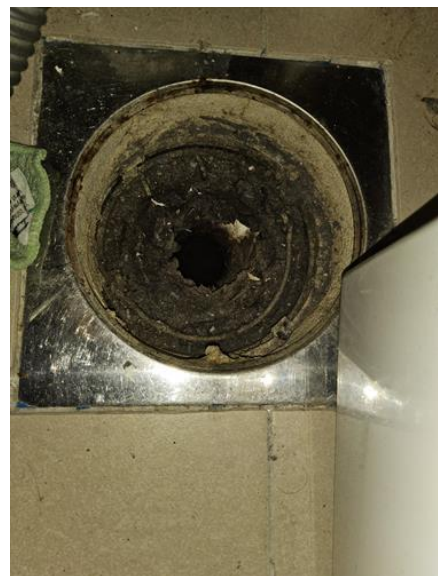
Avløpsrør (ink. sluk) - [Sluk vaskerom]

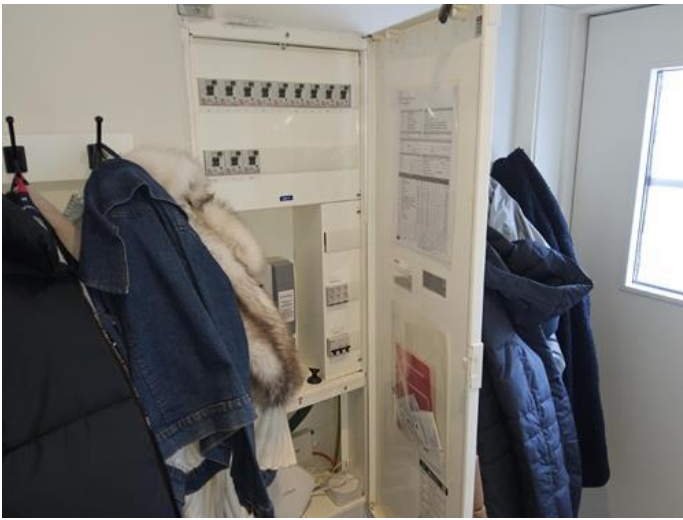
Elektrisk anlegg - [Sikringskap]

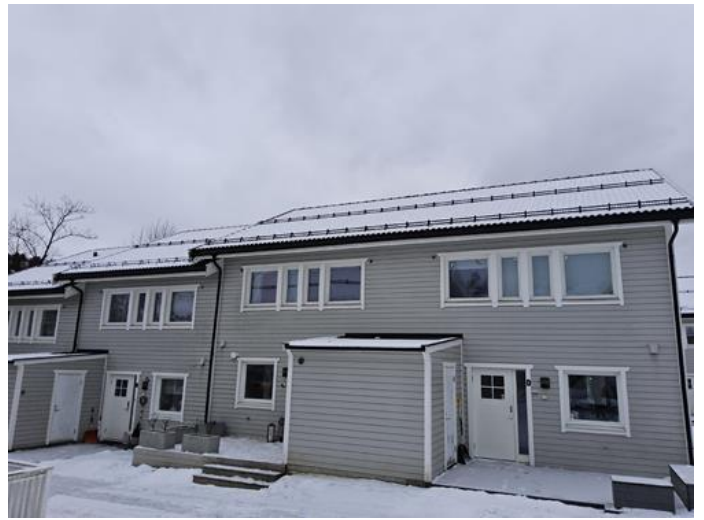
Yttertaket med tilhørende konstruksjoner og gjennomføringer er ikke undersøkt grunnet sikkerhetsmessige forhold samt snødekkede flater. På bakgrunn av at uinnredet loft ikke kunne undersøkes er forholdene der usikre med tanke på lekkasjer eller andre feil/avvik. Det bør etableres tilkomst til loft og yttertaket bør undersøkes utvendig i sin helhet for forholdene ligger til rette.

Yttertak - [Snødekket yttertak]

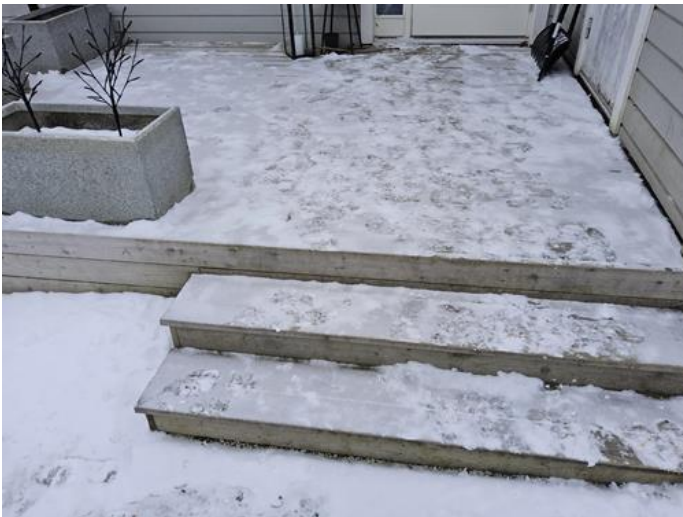
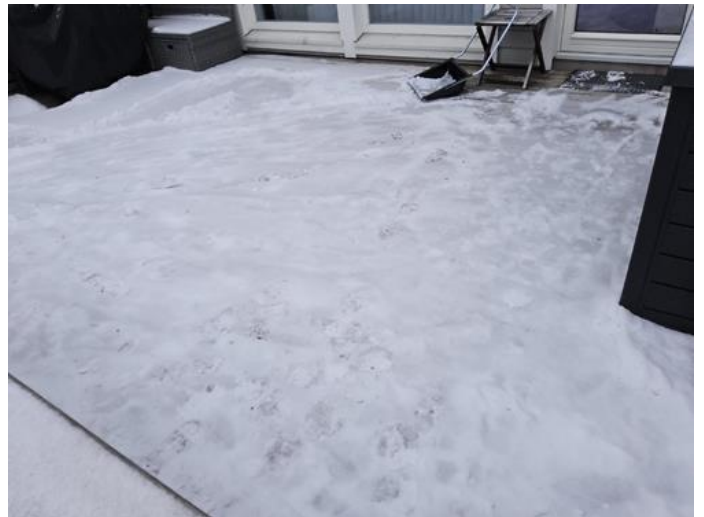
Balkonger, terrasser, veranda etc - [Snødekket terrasse]
