# Dreyers gate 60A

# Egenerklæring

Befaringsdato: 17.11.2025

# Tilstandsrapport

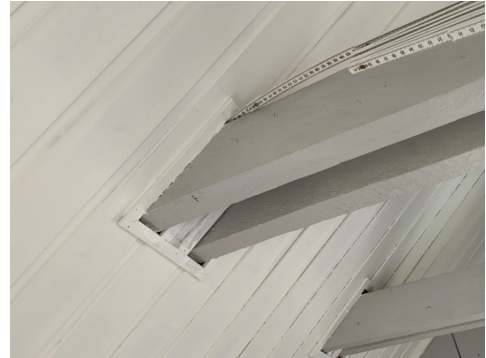
### Vurdering av avvik:

Begrenset kontroll fra bakken/avstand - noe høyde på bygget. Forbehold om eventuelle uoppdagede feil og skader.

Utett inn i isolert konstruksjon

Tiltak anbefales for å redusere risiko for kald trekk, fukt i konstruksjoner. Full kontroll var ikke mulig – nærmere undersøkelser anbefales.

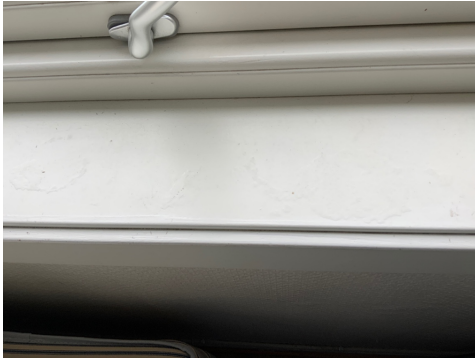
- Det er påvist at enkelte vinduer er vanskelig å åpne/lukke.
- Det er påvist avvik rundt innsettsdetaljer.
- Karmene i vinduer er slitte og det er sprekker i trevirket.

Fuktskjolder- svellemerker i vinduskarm

Montere vannbrettbeslag i metall under vinduer, og trebord-omramming med avstand med mot vannbrettbeslag. Utbedre fukt skjolder. Div. justering/oppsmøring.

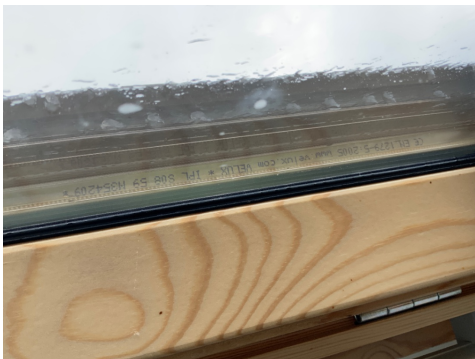
Innvendig spekker, mulige fuktskjolder i utforing- symptom på mulig fukt.

Vindusglass

Tiltak anbefales for å sikre god isolasjon og redusere risiko for fukt og trekk. På sikt skiftes, men det er ikke mulig å angi nøyaktig tidspunkt.

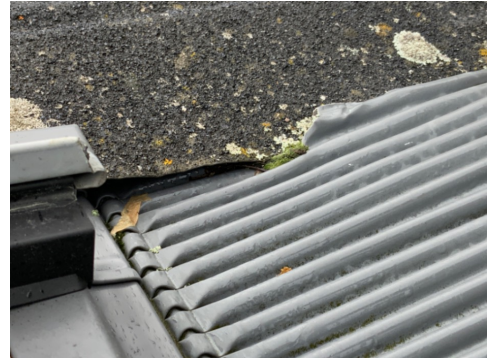
Gliper i beslag

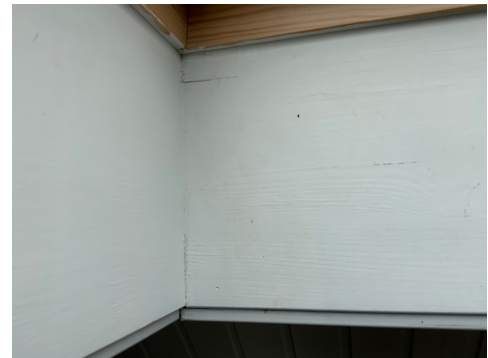
Mulige fuktskjolder.

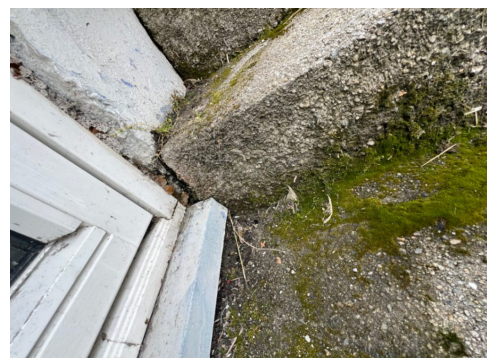
- Det er påvist avvik rundt innsettsdetaljer.

Utett beslag

- Det bør gjøres tiltak for å lukke avviket.

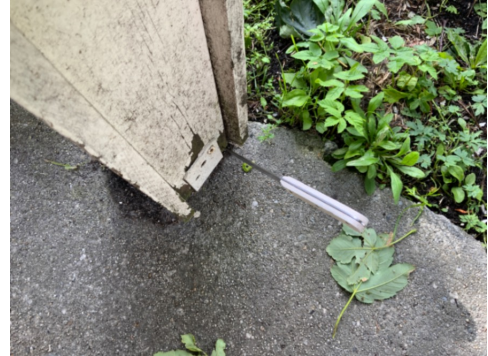
Gryende råte

Skifte råteskadde konstruksjoner. Full kontroll har ikke vært mulig, og nærmere undersøkelser anbefales.

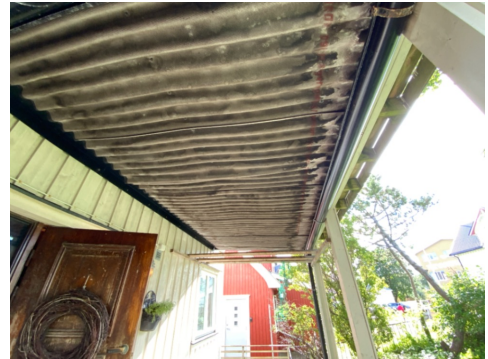
Deformasjon i tekke - dryppstop under balkong

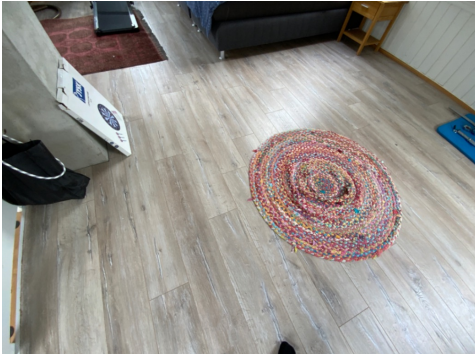
Skjeve gulv og stedvis gulvknirk.  
Sprekker på vegger.  
Stedvis fukt skjolder.

Ujevne-skjeve gulv-gulvknirk.

Utbedre avvik. Full kontroll ikke mulig. Anbefaler nærmere undersøkelser.

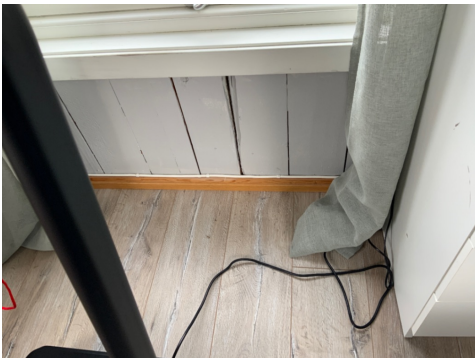
Sprekker

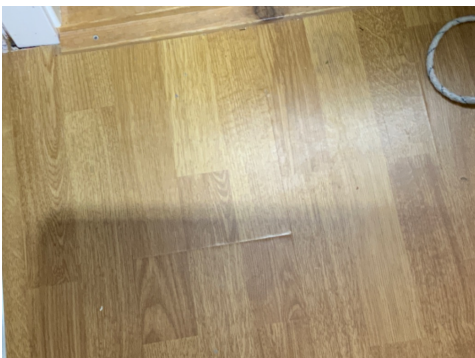
Svellemerker laminatgulv

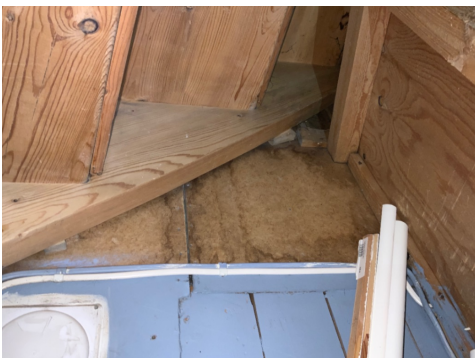
Fuktmerker

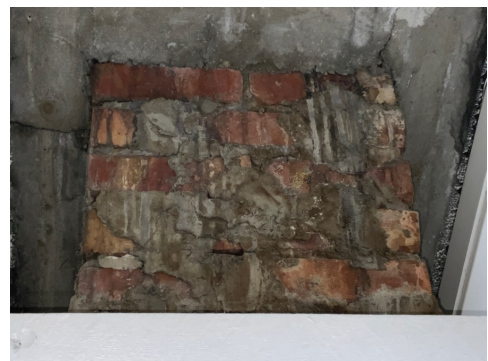
- Det er påvist brennbart materiale nærmere enn 300 mm fra sotluke/feieluke.
- Det er påvist sprekker og/eller riss i pipe.
- Pipevanger er ikke synlige.

Avflassing og fuktskjolder nederst mot gulv kan skyldes naturlig fuktopptrekk fra grunn, eller vann/regn i pipebunn.

Rennermerker etter sotvann og ikke oppfylte fuger

Kostnadskonsekvensen er usikker, og nærmere undersøkelser anbefales for gi bedre oversikt og trygghet ved videre vurdering.

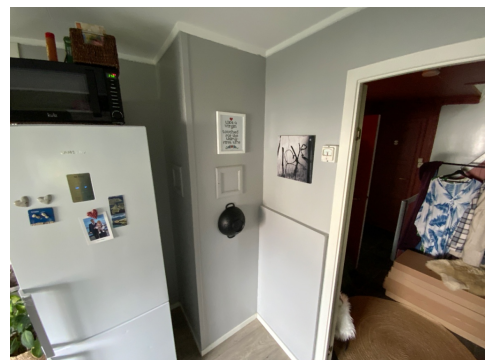
Ikke synlig betongukraging

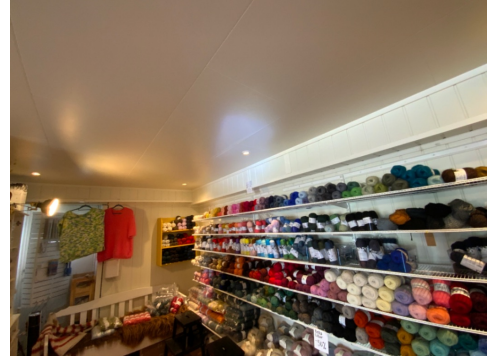
Svellemerker

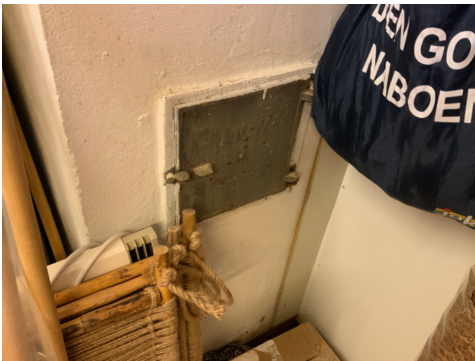
Sotloke nært treverk

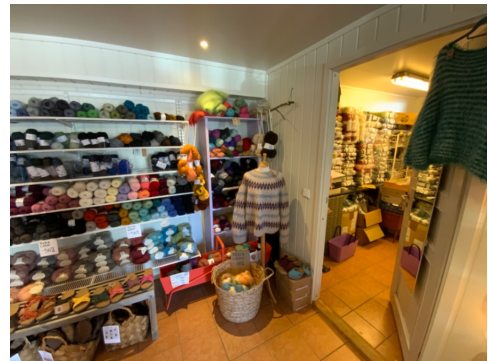
Overflater ble ganske begrenset kontrollert grunnet lagret salgsvarer som ikke lot seg lett flytte

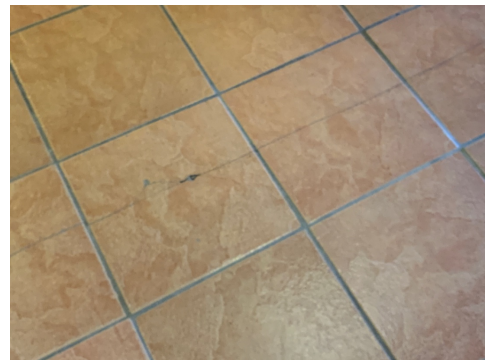
Sprukkede fliser med hulrom under.

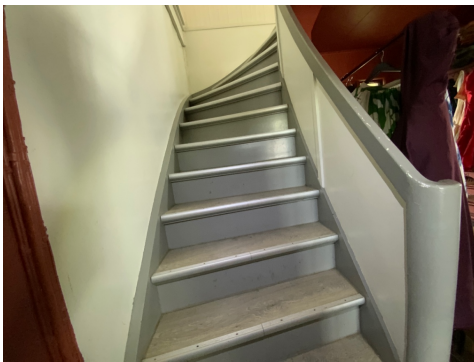
- Det er ikke krav om utbedring av rekkverkshøyder opp til dagens krav.
- Rekkverket er såpass lavt at det på grunn av sikkerhetsmessige forhold anbefales økning av høyde.
- Håndløper bør monteres, men det var ikke krav på byggetidspunktet.
- Rekkverk må monteres for å lukke avviket.

Bratt trapp

Dette for å sikre trygg bruk for mennesker i alle aldre.

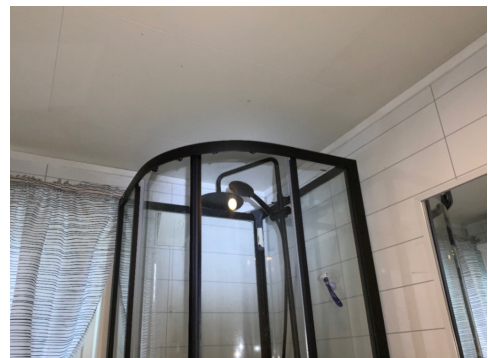
- Det er vindu/dør med ikke fuktbestandige materialer i våtsonen (ved vask, dusj, badekar, osv.), løsningen eller byggematerialet er uegnet.
- Våtromsplater er ikke montert fagmessig.
- Det er avvik:

Rommet har lav takhøyde - 2,15 meter og monterte takplater er ikke utført i fuktbestandig materiale.

Dusj er plassert nært tak/ikke fuktbestandig materiale

- Det må foretas lokal utbedring.
- Uegnede materialer må fuktbeskyttes/utskiftes.

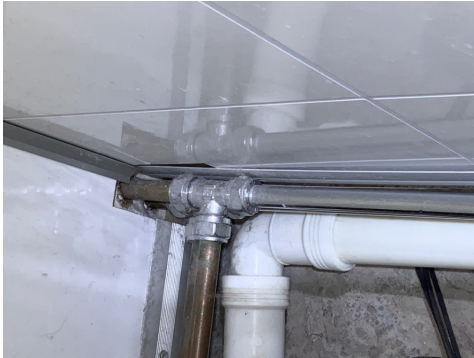
Ufagmessig montasje av vegg/baderomsplater - utett løsning. Ikke kondenssikret vannrør.

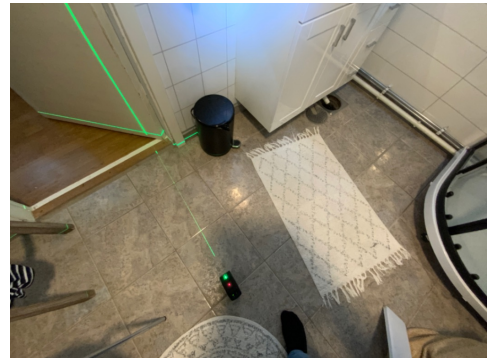
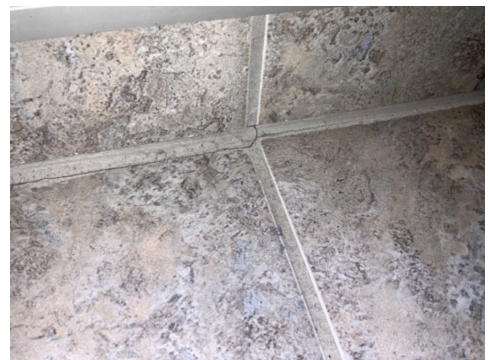
- Det er mulighet for at det kan forekomme vannlekkasje på våtrommet hvor vann ikke vil gå til sluk.
- Det er påvist at flisfuger har riss/sprekker.
- Det er påvist at høydeforskjell fra topp slukrist til gulv/synlig topp membran ved dørterskel er mindre enn 25 mm.
- Det er påvist at noen fliser har bom (hulrom under).
- Krav til fall er ikke oppfylt og gulvet er tilnærmet flatt (har ikke motfall).

Sprekker i flisfuger og ujevnt - ufagmessig monterte fliser.

Anbefales bruk av tett dusjkabinett slik at vann ledes direkte til sluk. Membranoppkant ved dør bør heves for å sikre minimum 25 mm høydeforskjell mot sluk. Full kontroll var ikke mulig, og nærmere undersøkelser anbefales.

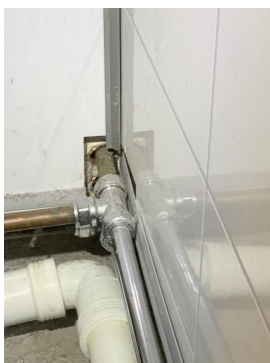
- Det er påvist mangelfull/feil utførelse rundt rørgjennomføringer e.l. som gir fare for fukt i konstruksjonen i våtzone.
- Det er rundt sluk påvist en ikke-fagmessig utførelse av membran/tettesjikt/klemring.
- Membran kan ikke konstateres (ikke synlig og det foreligger heller ikke dokumentasjon).
- Mer enn halvparten av forventet brukstid er passert på membranløsningen.
- Mer enn halvparten av forventet brukstid er passert på slukløsningen.

Utett våt veggzone

- Overvåk konstruksjonen jevnlig. For å få tilstandsgrad 0 eller 1 må løsningen utbedres, men tidspunktet for når dette er nødvendig er vanskelig å si noe om.
- Konsekvensene av ikke-fagmessig utførelse rundt sluk og klemring på våtrom kan medføre lekkasjer og fukskader.
- Sluket må sjekkes og rengjøres jevnlig.

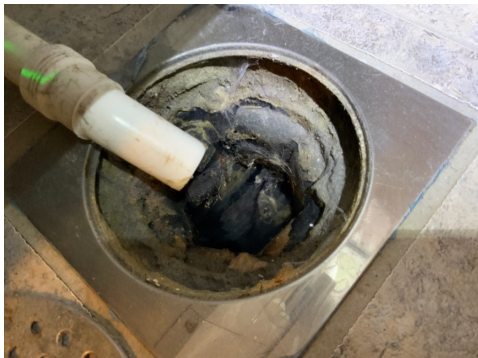
Skitten sluk - begrenset kontrollert, men det kan se ut som om membran ikke er klemt/tettet mellom klemming og sluk. Mulig utett løsning

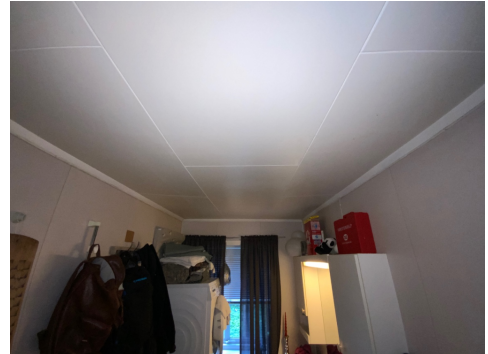
Virker som om himlingspaletter er løse- buler ned

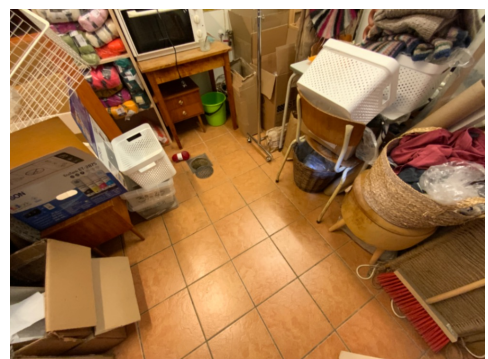
Ikke synlig gulvmembran

Renovere rom med sluk/membran fagmessig. Kostnads konsekvens er usikker. Full kontroll ikke mulig. Anbefales nærmere undersøkelser.

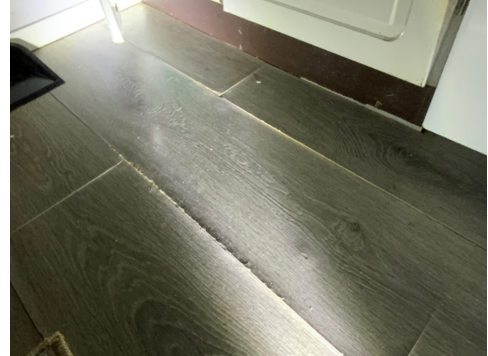
Svellemerker på gulv

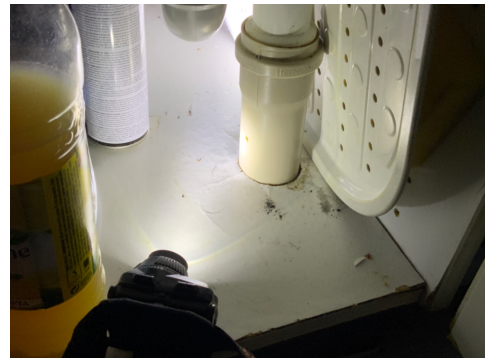
Svellemerker-fuktskade

- Gjennomføre ytterligere undersøkelser og foreta utbedring av skade.

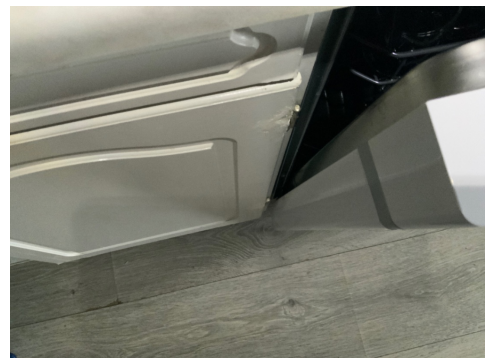
En del slitasje

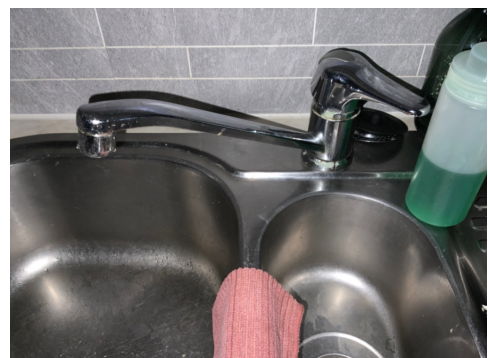
Blandebatteri er løst har en del slitasje og står for skifte

Innredning, overflater og kjøkkenkran står for skifte. Full kontroll ikke mulig. Anbefaler nærmere undersøkelser.

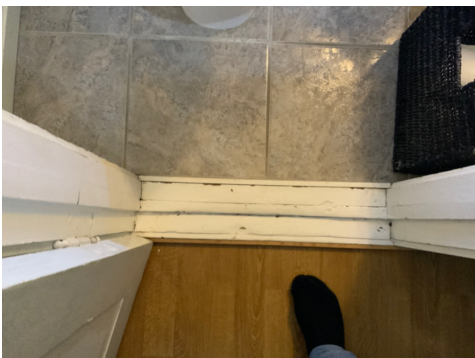
Ikke tilluftsspalte

- Det er ikke behov for utbedringstiltak.
- Mekanisk avtrekk bør etableres på toalettrom.
- Det bør etableres tilfredsstillende tilluft til toalettrom, f.eks. luftespalte ved dør e.l.

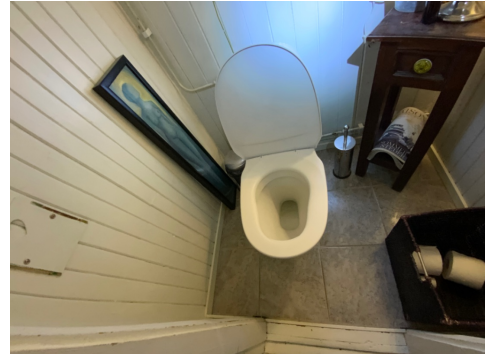
Alder toalett

På sikt skifte sisterne for å redusere risikoen for plutselige defekter eller lekkasjer. Tidspunkt for dette er vanskelig å fastslå. Dårlig limte gulvfliser kan over tid løsne - få skiftebehov.

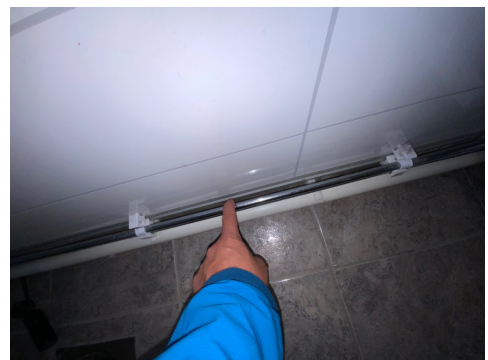
Løse vannrør- lite festet.

For å forebygge utettheter, frostskafer og lekkasjer som kan medføre vannskader i sensitive konstruksjoner, kan utbedring eller utskifting være aktuelt. Det er ikke gjennomført full kontroll, og nærmere undersøkelser anbefales for å avklare behov og tiltak.

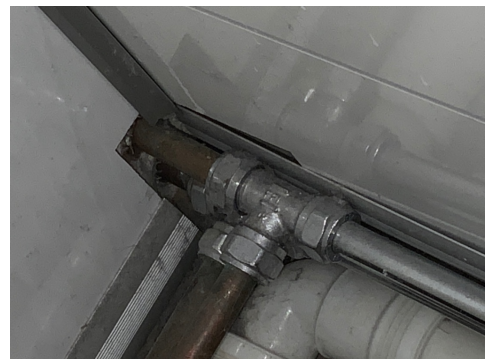
Stedvis irr og ikke kondenssikrede gjennomføringer.

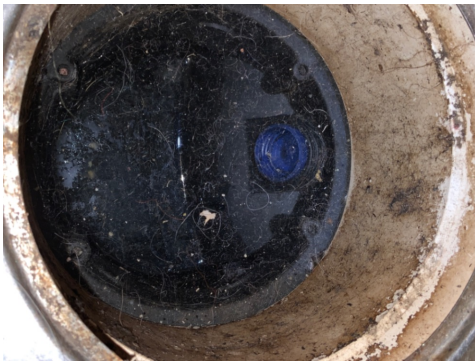
Gulvsluk på teknisk rom har ufagmessig montert tetting.

- Det må gjøres nærmere undersøkelser.
- Det er opplyst av eier om at det ikke er stakeluke på avløpsanlegget. Dette bør etableres.
- Anlegget bør sjekkes av fagperson.
- I forbindelse med oppgradering av våtrom vil det være naturlig med utskiftning av rør.
- Eldre avløpsrør har blant annet større sannsynlighet for lekkasjer, noe som kan føre til omfattende og kostbare vannskader i boliger.
- Det er opplyst av eier om at det ikke er lufting av avløpsanlegget. Dette bør etableres.
- Skal avviket lukkes, må løsning på lufting av kloakk etableres.
- Skal avviket lukkes må løsning på lufting av kloakk dokumenteres/fremvises.

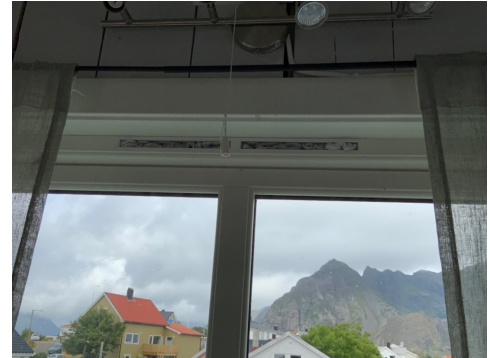
Mangler deksel på vindusventil

- Det bør etableres veggventiler/vindusventiler i alle oppholdsrom som ikke har det.
- Ventilasjonsløsningen må utbedres.

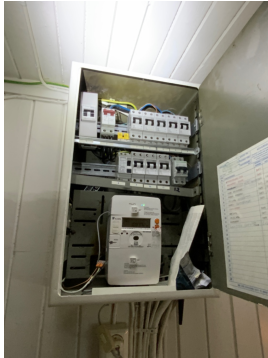
Ledningsnett i skap ser noe rotete ut og med uisolerte ledninger - berøringsfare.

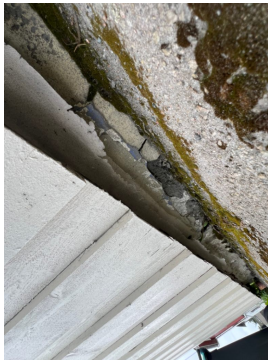
En del sprekker i mur på synlige steder.

- Det må foretas lokal utbedring.

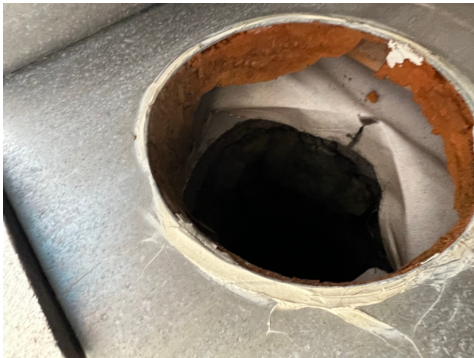
Ikke skadedyrs netting i ventilasjons åpning

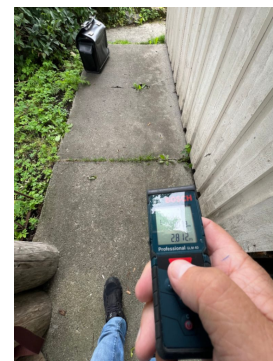
Terreng og deler av plattinger heller inn mot husvegg og tilbygg/kjøkken.

Dette for å unngå at vann fukt-belaster kryp-kjeller, betong/mur og husvegg.
