# Tilstandsrapport

Boligbygg med flere boenheter

Hagavegen 12 A, 6600 SUNNDALSØRA

# gnr. 50, bnr. 138

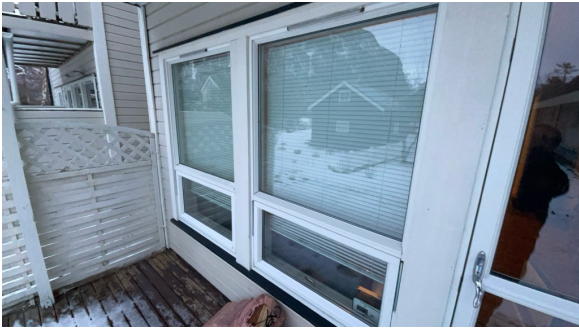
- Karmene i vinduer er slitte og det er sprekker i treverket.

Vindu på stue

- Det bør utføres vedlikehold og utbedring av slitte karmene og sprekker i treverket for å forhindre ytterligere forringelse og redusere risikoen for fuktskader og punktering av glass.

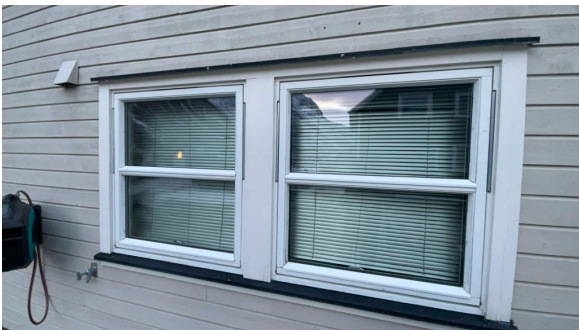
Vindu på hybel

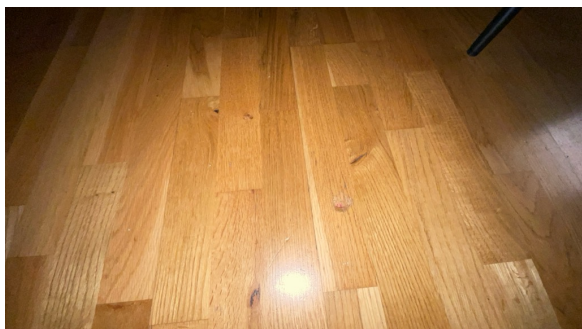
- Det er avvik:
  - Skade/hakk på parkett i stue hovedleiligheten
  - Slitasje på parkett i gang ved hoveddør i hovedleiligheten.

Skade/hakk på parkett i stue hovedleiligheten

- Tiltak:
  - Lokal utbedring av skader og hakk på parkett bør utføres for å opprettholde gulvets funksjon og estetikk.
  - Slitasje på parkett i gang bør vurderes utbedret for å unngå ytterligere forringelse og økt vedlikeholdsbehov.
  - Det må også påregnes noe flikking og utbedring når inventar tas ned og flyttes ut, da dette kan avdekke ytterligere skader.

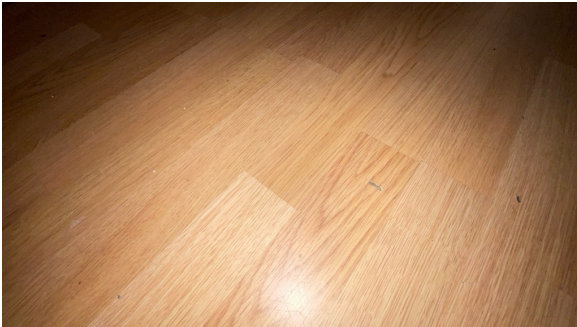
- Det er avvik:
  - Det er noe slitasje og enkelte hakk i laminatgulvet.

Noe slitasje/hakk i laminatgulv

- Tiltak:
  - Lokal utbedring av laminatgulvet bør utføres for å utbedre slitasje og hakk.
  - Det må også påregnes noe flikking og utbedring når inventar tas ned og flyttes ut, for å unngå ytterligere skader og sikre tilfredsstillende overflater.

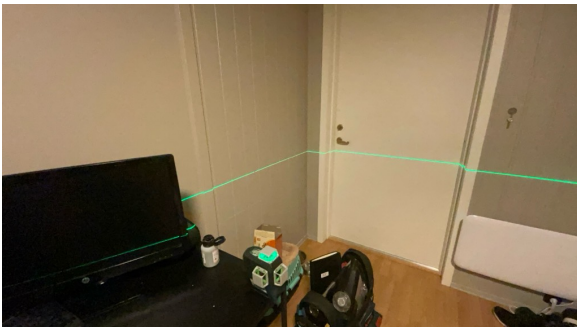
1. etasje.

Plassering av laser ved kontroll av stue/kjøkken hybel. Det er målt 7 mm høydeforskjell gjennom rommet. TG 1

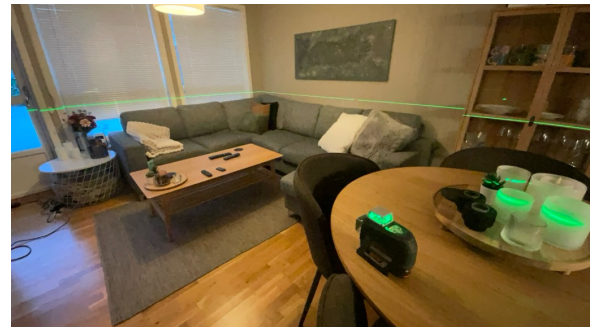
1. etasje.

Plassering av laser ved kontroll av stue/kjøkken leilighet. Det er målt 9 mm høydeforskjell gjennom rommet. TG 1

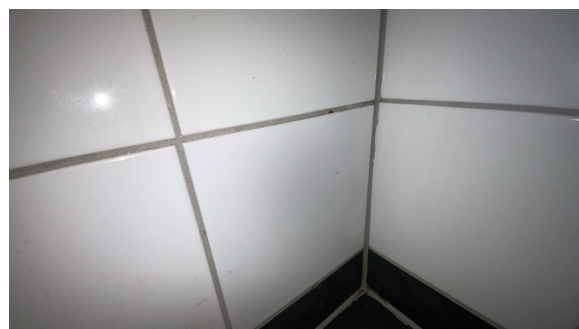
- Det er påvist at flisfuger har riss/sprekker.

Riss i flisfuger i dusj og det er noe slitasje på enkelte fuger.

- Fuger med riss og slitasje bør utbedres for å hindre vanninntrengning bak flisene, noe som kan føre til fuktskader i konstruksjonen. Det anbefales jevnlig kontroll av fliser og fuger for å oppdage eventuelle forverringer tidlig.

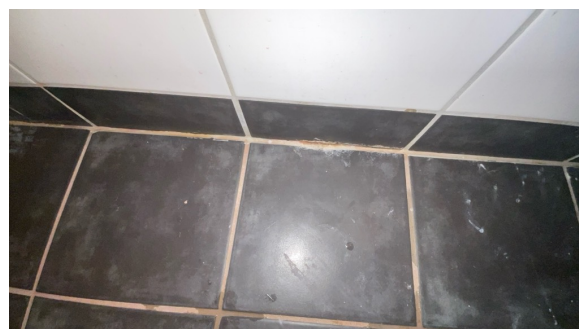
- Det er avvik:
- Det foreligger ikke dokumentasjon på montering av varmekabel i gulvet, noe som medfører usikkerhet om utførelsen og eventuelle garantiforhold.
- Slitte mykfuger i overgang gulv og vegg
- Saltutslag i fuger rundt sluken

Slitte mykfuger i overgang gulv og vegg

- Tiltak:
- Det bør innhentes dokumentasjon på varmekabel fra utførende dersom dette er mulig. Manglende dokumentasjon medfører usikkerhet rundt utførelsen og eventuelle garantiforhold, noe som kan gi økt risiko for feil eller mangler ved anlegget.
- Slitte mykfuger i overgang mellom gulv og vegg bør utbedres for å hindre fuktinntrengning og påfølgende skader i konstruksjonen.
- Saltutslag i fuger rundt sluken bør undersøkes nærmere og eventuelt utbedres, da dette kan indikere fuktproblemer som over tid kan føre til skade på gulvet og underliggende konstruksjoner. Det bør rengjøres og overvåkes over tid for å vurdere om det er behov for ytterligere tiltak.

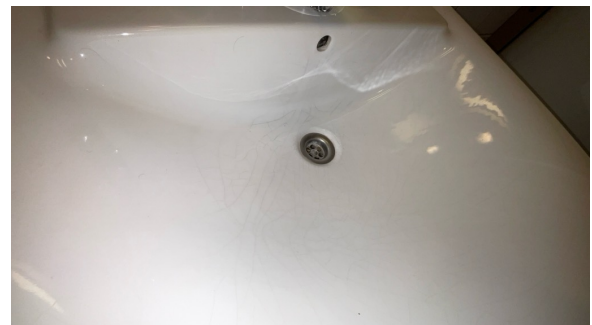
- Det er påvist riss/sprekker i utstyr på våtrommet.
- Det er registrert svelleskade på siden av servantskapet i forbindelse med vannsprut fra dusjen.
- Mer enn halvparten av forventet brukstid er passert på innvendige sanitær installasjoner.

Riss i servant

- Riss er vanligvis overfladiske skader i servants overflate eller glasur. Konsekvensene av riss er hovedsakelig kosmetiske.
- Dersom avvik ikke utbedres er det fare for videre skadeutvikling.
- Det bør etableres sikring for servantskapet mot vannsprut for å hindre ytterligere svelleskader og forringelse av innredningen.
- Selv om de sanitære installasjonene fungerer i dag, bør det påregnes at skader kan oppstå plutselig på grunn av alder, noe som kan medføre driftsstans eller lekkasjer.

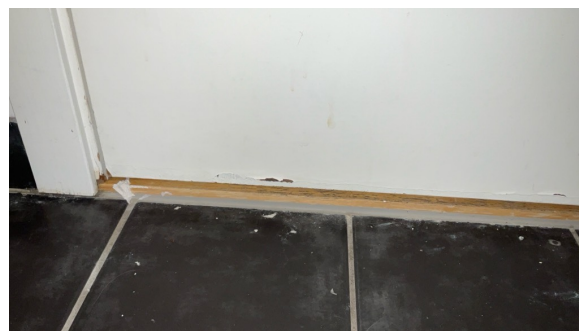
Luftespalte under dør er for liten. Målt til ca. 6 mm.

- Det bør etableres en større luftespalte under døren, minimum 10 mm, for å sikre tilstrekkelig tilluft til våtrommet. Utilstrekkelig tilluft kan føre til dårlig ventilasjon, økt fuktbelastning og risiko for sopp- og muggdannelse.

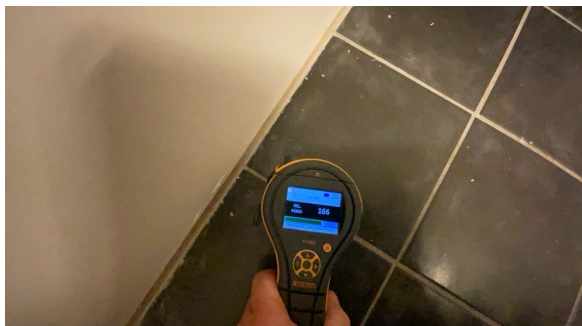
Fuktsøk er utført på gulv i dusj mot yttervegg . Ingen forhøyde fuktavvik er målt

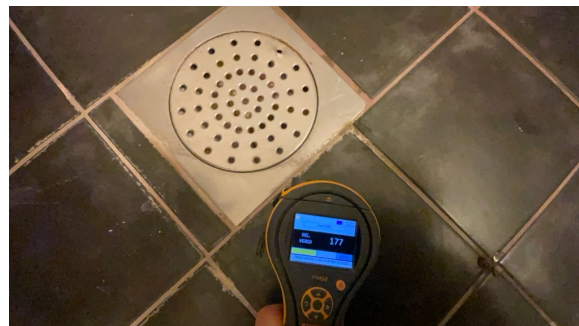
Noe forhøyet fuktverdier ved sluk, det er opplyst fra hybelboer at dusjen var i bruk kvelden før befaringen noe som påvirke målingen.

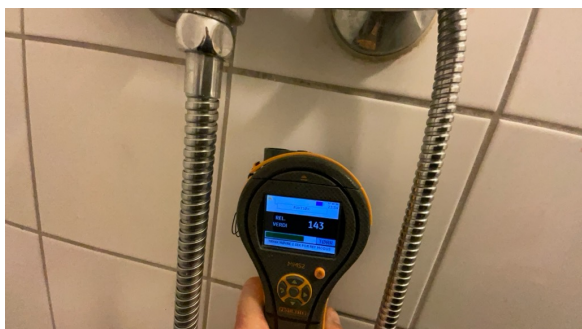
Fuktsøk er utført på vegg i dusj mot yttervegg under dusjbatteri. Ingen forhøyde fuktavvik er målt

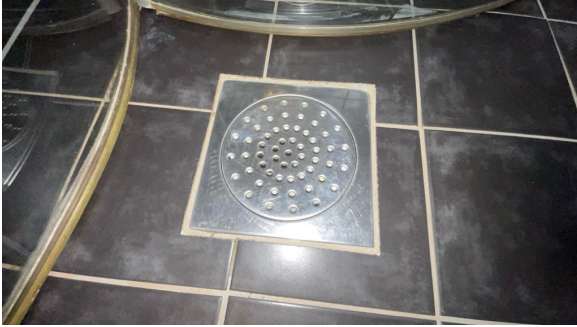
- Det er avvik:
- Det foreligger ikke dokumentasjon på montering av varmekabel i gulvet, noe som medfører usikkerhet om utførelsen og eventuelle garantiforhold.
- Det er noe slitasje på fuger i dusjområdet.

Noe slitasje på fuger i dusj

- Det bør innhentes dokumentasjon på varmekabel fra utførende dersom dette er mulig. Manglende dokumentasjon medfører usikkerhet rundt utførelsen og eventuelle garantiforhold, noe som kan gi økt risiko for feil eller mangler ved anlegget.
- Slitasje på fuger i dusjområdet bør utbedres for å hindre vanninntrengning i konstruksjonen, da dette kan føre til fuktskader og redusert levetid på gulvet.

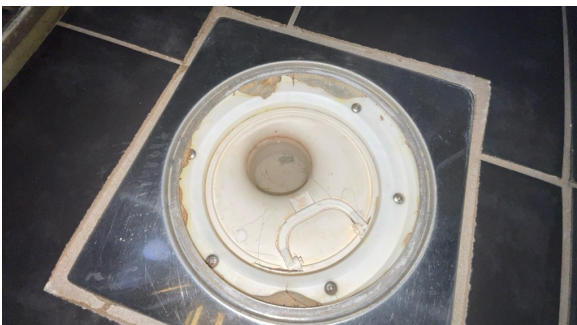
- Mer enn halvparten av forventet brukstid er passert på membranløsningen.
- Det er avvik:

- Det foreligger ikke dokumentasjon på utførelsen av den skjulte membranen. Dette medfører usikkerhet om løsningens oppbygning og utførelse, noe som kan innebære økt risiko for feil eller skader over tid.

Smøremembran/mansjett er ført ned under skrudd klemring på plastsluken.

- Det bør innhentes dokumentasjon på arbeid med skjult membran dersom dette er mulig, for å redusere usikkerhet rundt løsningens oppbygning og utførelse.

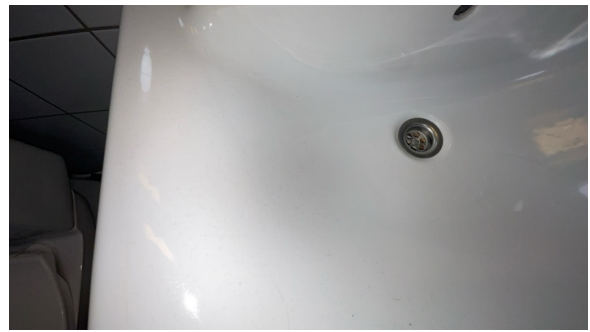
- Det er påvist riss/sprekker i utstyr på våtrommet.

Riss i servant

- Tiltak:
  - Riss er vanligvis overfladiske skader i servantens overflate eller glasur. Konsekvensene av riss er hovedsakelig kosmetiske.
  - Det er ikke behov for umiddelbare utbedringstiltak da sanitærinstallasjonene fungerer i dag, men på grunn av alder og slitasje bør det påregnes at skader eller funksjonssvikt kan oppstå plutselig.
  - Konsekvensen av ikke å utbedre eller følge opp kan være økt risiko for lekkasjer, driftsstans eller ytterligere skader på sanitærutstyret.
  - Dusjdørene bør justeres for å sikre tilstrekkelig tetting mellom dørene, slik at vann ikke trenger ut og forårsaker fuktskader i omkringliggende konstruksjoner.

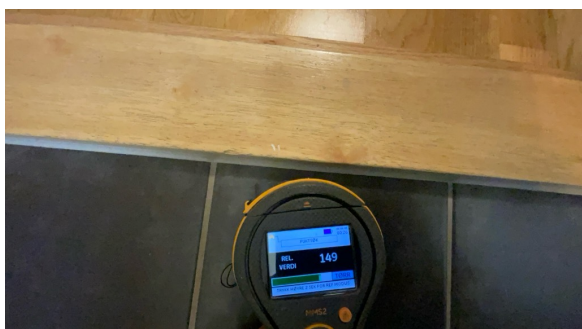
Fuktsøk er utført på gulv ved dør. Ingen forhøyde fuktavvik er målt

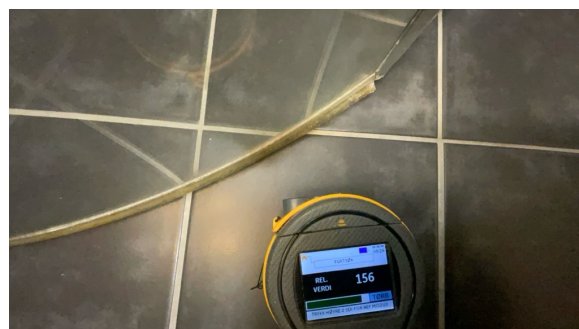
Fuktsøk er utført på gulv ved dusjkabinett. Ingen forhøyde fuktavvik er målt

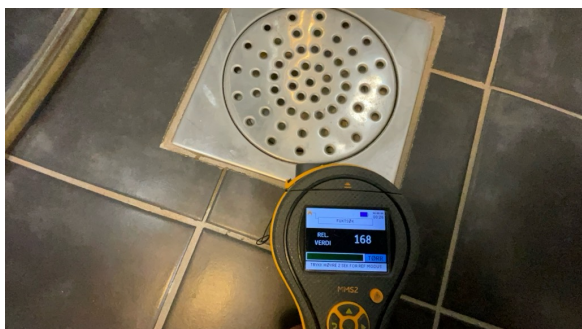
Fuktsøk er utført på gulv ved sluk. Ingen forhøyde fuktavvik er målt

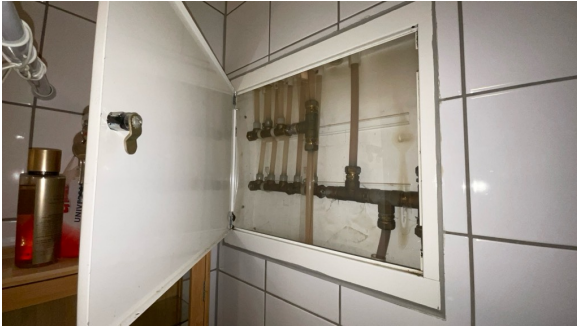
Fordelingsskap hybel er ikke merket

- Rørkurser på rør-i-rør system bør merkes.

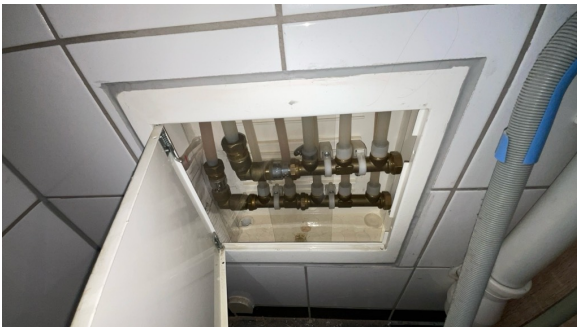
Fordelingsskap i hovedleiligheten er ikke merket

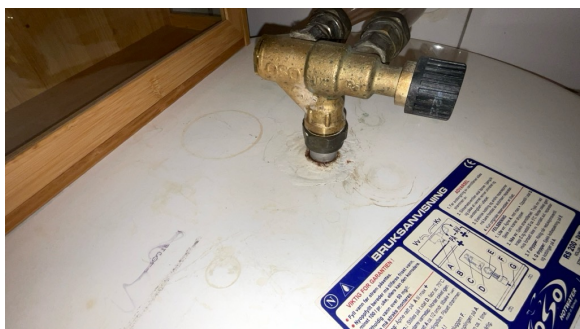
- Det er observert noe rust på toppen av varmtvannstanken, samt varmemerker på siden av tanken ved den elektriske tilkoblingen til elementet.

Rust rundt rør til blandeventil

- Elektrisk tilkobling av tank bør kontrolleres av fagkyndig personale for å avdekke eventuelle feil eller brannfare.
- Videre bør det vurderes utskifting av varmtvannstanken grunnet alder, rust og varmemerker, da dette kan medføre økt risiko for lekkasje, funksjonssvikt eller elektriske feil.
