# Selvlia 51

# Selvli 51

# EGENERKLÆRINGSSKJEMA

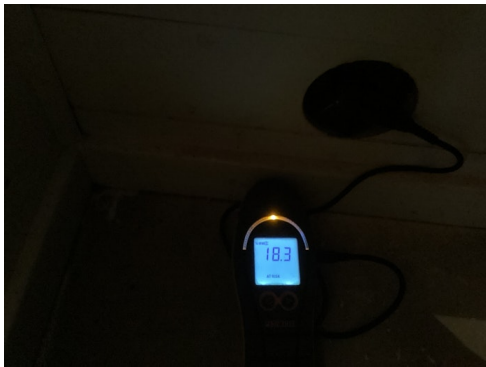
Det er påvist indikasjoner på noe fuktgjennomtrenging i kjellergulv og grunnmur. Det er saltutslag på fritt eksponerte murflater på vegger noe som indikerer fuktvandring. Det gjøres oppmerksom på at utforede og kledde vegger mot grunnen i eldre bygg er å anse som en risikokonstruksjon med fare for magasinering av fukt inne i veggene ved en eventuell utilsiktet fukttilgang og det anbefales og la grunnmur få stå fritt eksponert samt sørge for god ventilering.

Det ble ved fuktsøk via hulltaking i organisk materiale indikert forhøyede fuktverdier i tvilsområde i nedre del av vegger noe som kan være tegn på kappilært fuktopptrekk men det kan heller ikke utelukkes begynnende svikt i utvendig fuktsikring.

Bilde av fuktsøk hvor det ble avdekket forhøyede fuktverdier i tvilsområde.

Ytterligere undersøkelser og jevnlig overvåking anbefales.

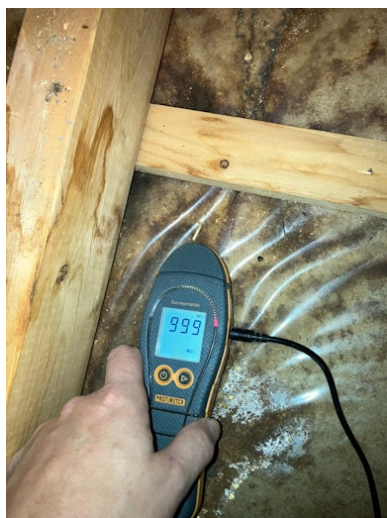
Adkomst til kaldloft er via loftluke med stige. Takkonstruksjonen har saltaksform og er oppført med w-takstoler fra byggeåret. Ved visuell kontroll av kaldloftet registreres det stedvis fuktmerker på bordtaksbord rundt rørgjennomføringer. Ved fuktsøk på tilfeldigvalgte steder ble det ikke indikert forhøyede fuktverdier på taktro på befaringsdagen. Selger opplyser at fuktmerker stammer fra tidligere lekkasje som er lokalt utbedret. Ved visuell kontroll i himling mot bad/stue registreres det kondens og fuktmerker, ved fuktsøk i dette område ble det indikert forhøyede fuktverdier som følge av tidligere utett tekking.

TG 3 settes da det registreres følgeskader over himling på bad. Utbedring av underliggende himling på bad/stue må påregnes. Videre anbefales det ytterligere undersøkelser og overvåking over tid med tanke på selve tekkingen. Kostnadsestimat er sjablongmessig beregnet for utbedring av himling på bad.

Bilde av fuktsøk over himling på bad.

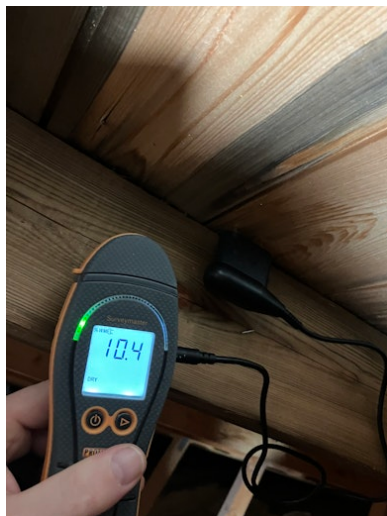
Det gjøres oppmerksom på at kontrollen ble noe begrenset da det deler av tekkingen var snødekt på befaringsdagen. Det er foretatt en visuell kontroll i fra bakkenivå. Taket er tekket med pappshingel. Det anmerkes mosegrodd tak dette er uheldig da mose gror fast inn og under pappshingelen. Mose holder på fuktigheten og kan gi frostspreng når kulden setter inn med påfølgende slitasje. Som tidligere nevnt ble det ved visuell kontroll av kaldloft registrert fuktmerker, disse opplyses av selger å være lekkasjer som er utbedret lokalt. Ved tilfeldigvalgte stikktakninger med fuktsøker ble det ikke indikert forhøyede fuktverdier i selve takkonstruksjonen.

Bilde av fuktsøk i selve takkonstruksjonen.

TG 2 settes på grunn av alder da over halvparten av forventet funksjonstid er nådd og for påviste avvik. En snarlig oppgradering av tekkingen anbefales.

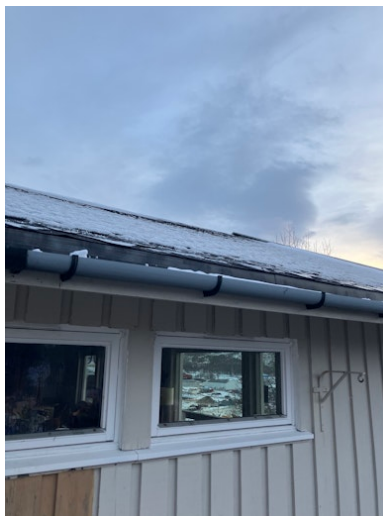
Snødekt tekking.

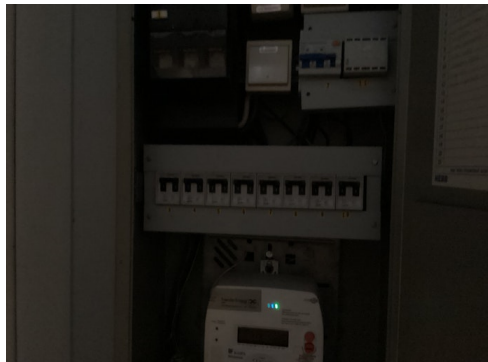
Bilde av sikringskap.

Det anbefales at el-anlegget undersøkes av godkjent elektriker/ el-takstmann. En hver eier eller bruker har til en hver tid ansvarlig for det elektriske anlegget
