# Selvlia 51

# EGENERKLÆRINGSSKJEMA

| Adresse | Selvli 51 | | |

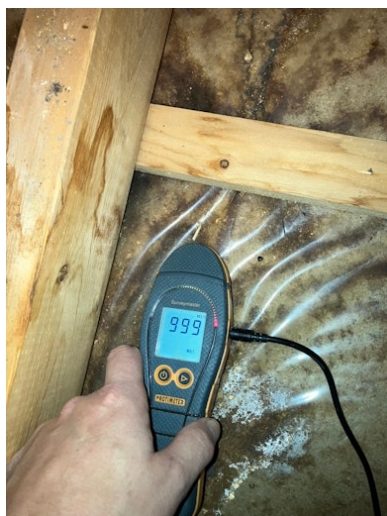
Adkomst til kaldloft er via loftluke med stige. Takkonstruksjonen har saltaksform og er oppført med w-takstoler fra byggeåret. Ved visuell kontroll av kaldloftet registreres det stedvis fuktmerker på bordtaksbord rundt rørgjennomføringer. Ved fuktsøk på tilfeldigvalgte steder ble det ikke indikert forhøyede fuktverdier på taktro på befaringsdagen. Selger opplyser at fuktmerker stammer fra tidligere lekkasje som er lokalt utbedret. Ved visuell kontroll i himling mot bad/stue registreres det kondens og fuktmerker, ved fuktsøk i dette område ble det indikert forhøyede fuktverdier som følge av tidligere utett tekking.

Kaldloft ventileres via raftekasser det bemerkes at isolasjonen ute i raftekaske stedvis tetter for lufting videre nevnes det at det ikke er etablert gjennomstrømningsventiler på gavelvegger. Manglende isolering av lufterør for kloakk observeres. Mangelfull isolasjon i bjelkelag observeres. Påviste avvik er uheldig og kan medføre tidvis kondensering med påfølgende skadeutvikling. Videre registreres det noe avføring fra mus.

TG 3 settes da det registreres følgeskader over himling på bad. Utbedring av underliggende himling på bad/stue må påregnes. Videre anbefales det ytterligere undersøkelser og overvåking over tid med tanke på selve tekkingen. Kostnadsestimat er sjablongmessig beregnet for utbedring av himling på bad.

Bilde av fuktsøk over himling på bad.
