# Tilstandsrapport

Enebolig

Linneaveien 30, 3268 LARVIK

Oppdragsnr.: 20166-2293

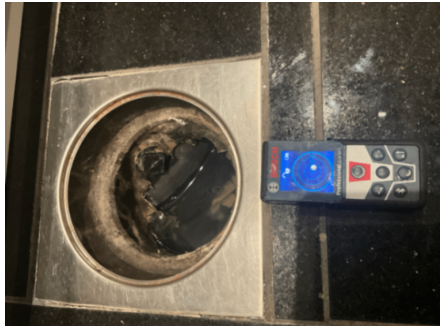
## Vurdering av avvik:

- Det er avvik:

Feilmontasje av membran mot sluk kan medføre lekkasjer.

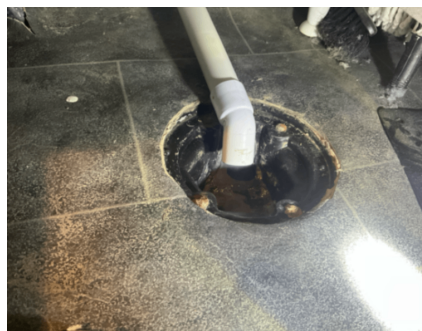
## 1. ETG > VASKEROM

Vinylbelegget er ikke korrekt montert under klemring - ergo vil lekkasjer her kunne oppstå.

- Manglende oppgradering av våtrommet medfører høy risiko for at konstruksjonene ikke vil tåle vanlig bruk av vann eller lekkasjer. Dette kan føre til fuktskader på tilstøtende konstruksjoner.

**Kostnadsestimat: 100 000 - 200 000**
