Tilstandsrapport

Enebolig

Raustien 6, 6630 TINGVOLL

# gnr. 51, bnr. 197

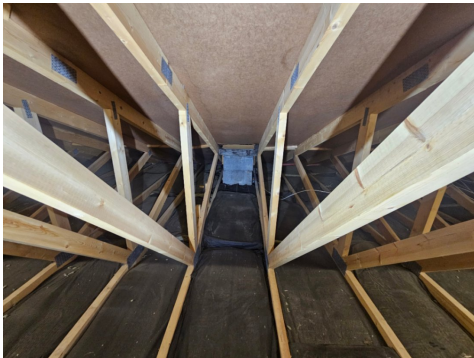
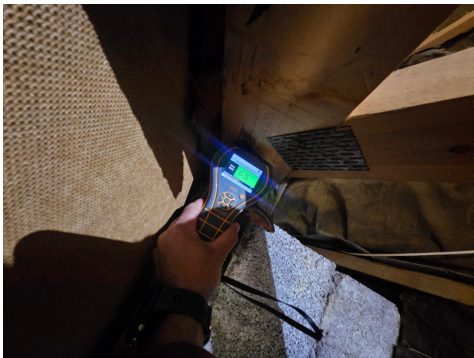
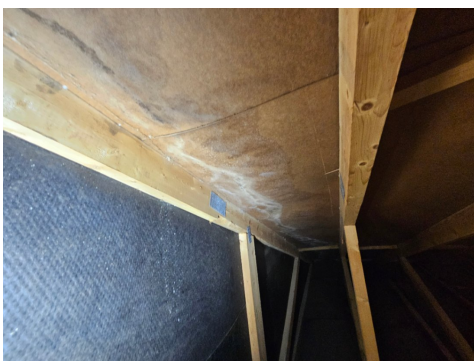
- Det er påvist fuktskjolder/skader i takkonstruksjonen.
- Undertaket er misfarget.

Det er registrert skjoldmerker på takstol ved pipestocken. Ved bruk av fuktindikator bemerkes skjoldmerkene som tørre på befaringsdagen. Konstruksjonen viser tegn på at ventileringen ikke er tilstrekkelig. Det ble registrert hvite merker på flere steder på undertaksplatene.

Konsekvensen av utilstrekkelig ventilering og tidligere fukt kan være økt risiko for sopp- og råteskader, samt redusert levetid på takkonstruksjonen. Dokumentasjon bør innhentes om mulig for å redusere usikkerhet rundt utførelsen.

Det anbefales å gjennomføre ytterligere undersøkelser av konstruksjonen for å avdekke årsak til misfarging og fukt skjolder, samt vurdere behov for utbedring av ventilasjonen.

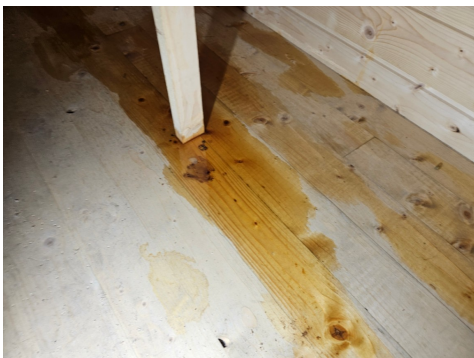
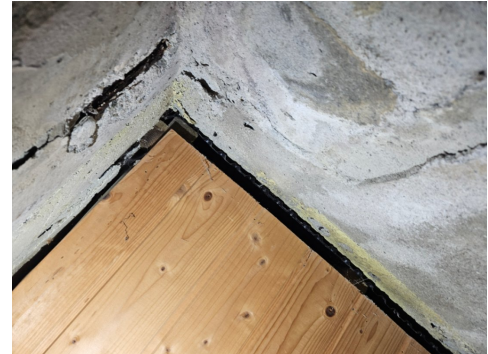
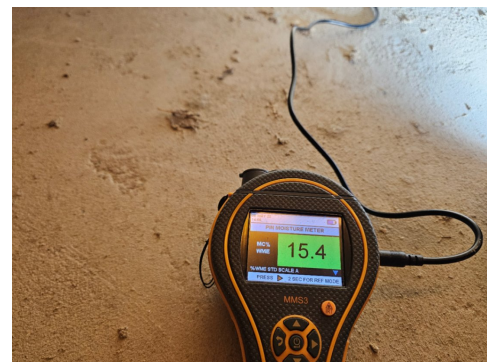
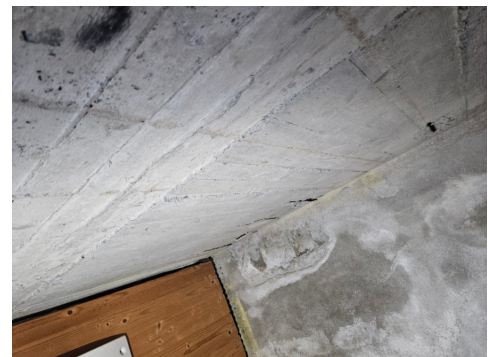
- Det er påvist indikasjoner på noe fuktgjennomtrenging i kjellergulv.
- Det er påvist indikasjoner på noe fuktgjennomtrenging inn i kjellermur.
- Det er påvist synlig fuktighet på mur/gulv i kjeller.

En del av kjeller er ikke utgravd og består av fjell. Denne delen er kledd inn med konstruksjoner av trevirke og paneler av trevirke. Denne delen var ikke tilgjengelig for inspeksjon på befaringdagen. Det er etablert et kjølerom i kjelleren som ikke har måleverdig takhøyde. Her lå det synlig fuktighet på gulvet, sannsynligvis fruktsaft fra noen poser med epler.

Manglende inspeksjon av innkleddede områder medfører usikkerhet om tilstanden, og det er økt risiko for skjulte skader som kan forverres over tid.

- Det påviste fuktnivå gir grunn til å overvåke konstruksjonen jevnlig for å se utvikling over tid, og eventuelt foreta tiltak for å unngå fuktskader.

Det anbefales å gjennomføre en bygnings sakkyndig kontroll av kjelleren og de utilgjengelige konstruksjonene for å avdekke eventuelle skjulte fukt- eller råteskader.

Videre bør det vurderes tiltak for å redusere fuktgjennomtrenging i kjellerens mur og gulv, for å unngå utvikling av skader på bærende konstruksjoner og innemiljø.

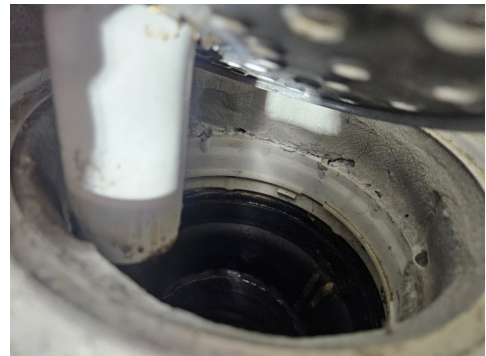
HOVEDETASJE > BAD 1.

- Det er påvist sprekker i fliser.

- Skadet flis er i et område hvor den kun utgjør et estetisk avvik.

- Tilgang til sluk må bedres både for inspeksjon og rengjøring.
- Når sluket har begrenset tilgang, er det vanskelig å rengjøre sluket og å inspisere den for å oppdage skader i membranen/fuger rundt sluket, som er avgjørende for å forhindre lekkasjer.
- Det er viktig å merke seg at levetiden til en membran varierer basert på kvalitet, installasjon og bruk. Eldre membraner kan bli sprø og sprekke opp, noe som fører til at de mister sin vanntettende funksjon. Dette kan resultere i vannlekkasjer gjennom vegger og gulv og fuktskader.
- Sluket må sjekkes og rengjøres jevnlig.

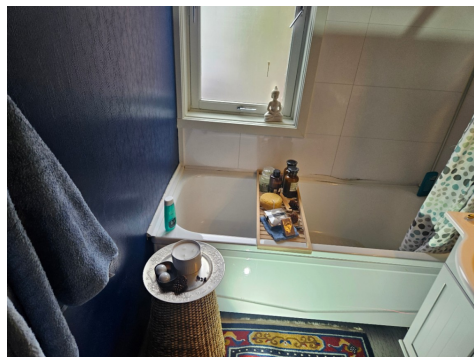
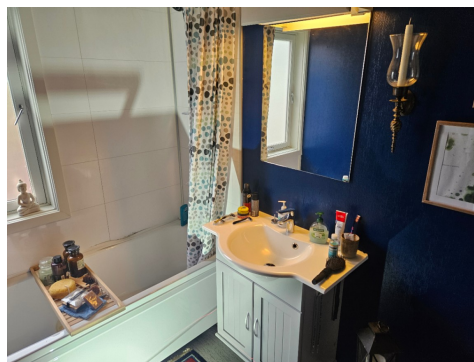
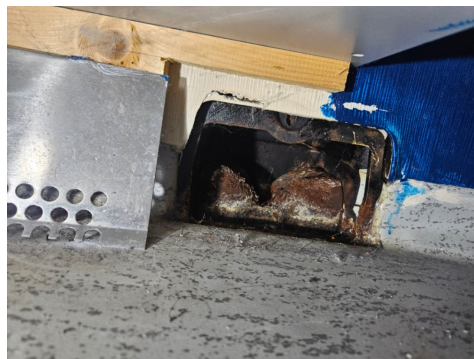
HOVEDETASJE > BAD 1.

- Det er ikke påvist tilfredsstillende løsning for å synliggjøre lekkasje fra innebygget sistene.

- Ved implementering av innebygget sistene var det ikke krav om lekkasjesikring, konstruksjonen bør jevnlig observeres.

Slik våtrommet står i dag er det en risiko konstruksjon. For at rommet skal oppnå en TG 0 eller 1 må vaskerommet opp til dagens krav. Alle forhold med tettesjikt, våtsonen, sluk m.m. må dokumenteres.

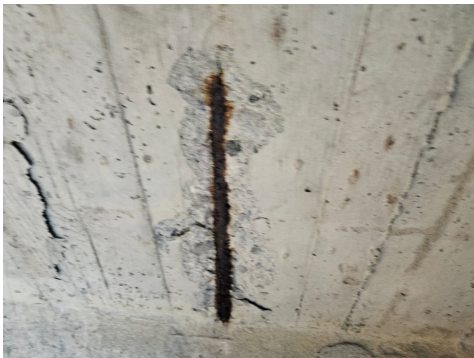
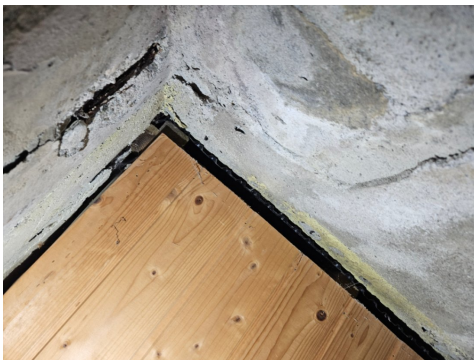
- Det er registrert sprekker/deformasjon som gir grunn til å overvåke konstruksjonen.

Overvåk tilstanden jevnlig. Det er registrert synlige armeringsjern innvendig i kjellern. ytterligere undersøkelser anbefales.

- Det må gjennomføres ytterligere undersøkelser.
- Andre tiltak:
