Tilstandsrapport

Enebolig

Bakkane 77, 6220 STRAUMGJERDE

Befaringsdato: 10.04.2026

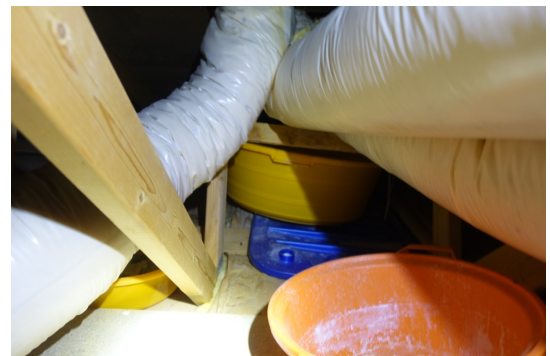
Museavføring i loftskonstruksjon betyr at det er eller har vært mus der, og dette kan føre til dårlig lukt, helsefare, ødelagte materialer og kostbare reparasjoner. Ytterligere undersøkelser anbefales for å avklare forholdet. Det kan ikke utelukkes at lignende forhold også er andre steder i boligen.

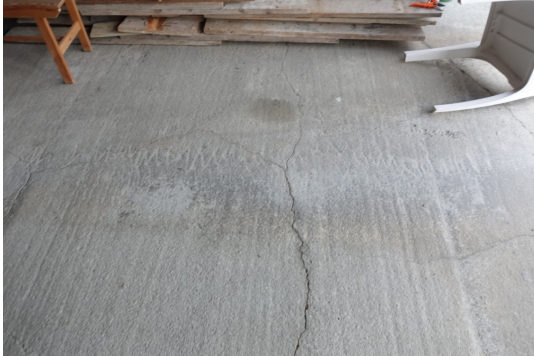
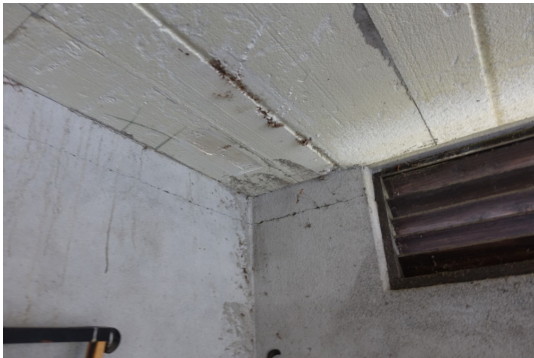
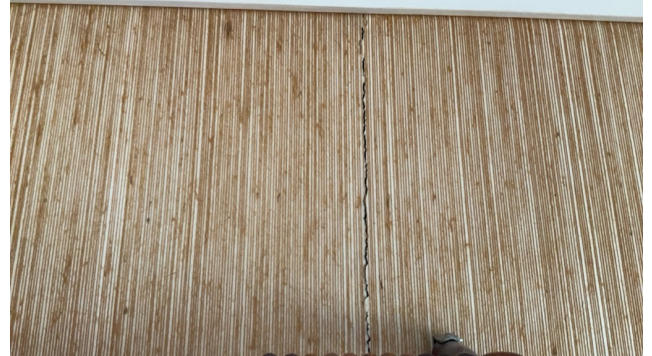
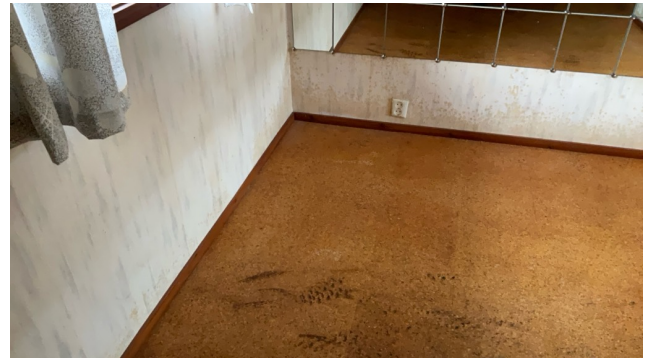
TG 2 Overflater

Det er for overflater registrert en del bruksslitasje og mindre skader, sår og rifter.

Det vil være påregnelig med oppgraderinger, utskiftninger, modernisering, samt vedlikehold av en del overflater innvendig.

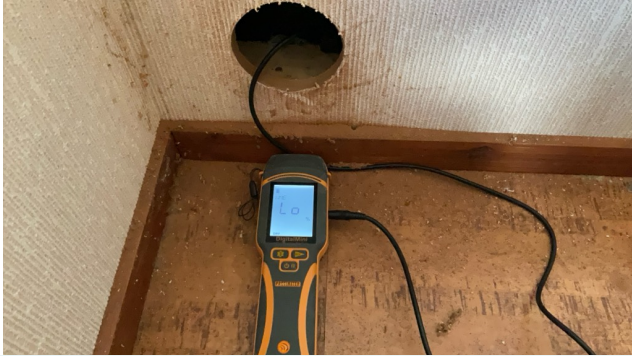
! TG 3 Generell

Manglende dokumentasjon på utførelse og alder medfører usikkerhet om kvaliteten på arbeidet, noe som øker risikoen for skjulte feil, fuktskader og følgeskader på bygningskonstruksjonen.

Ved renovering må også tekniske installasjoner som vann- og avløpsrør, ventilasjon, varmesystem og elektrisk anlegg også fornyes.

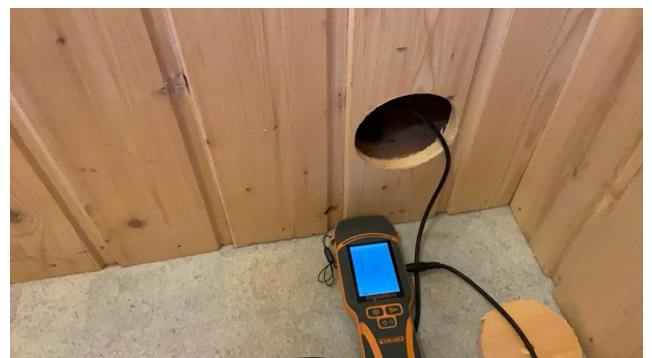
! TG 3 Generell

Manglende dokumentasjon på utførelse og alder medfører usikkerhet om kvaliteten på arbeidet, noe som øker risikoen for skjulte feil, fuktskader og følgeskader på bygningskonstruksjonen.

Ved renovering må også tekniske installasjoner som vann- og avløpsrør, ventilasjon, varmesystem og elektrisk anlegg også fornyes.

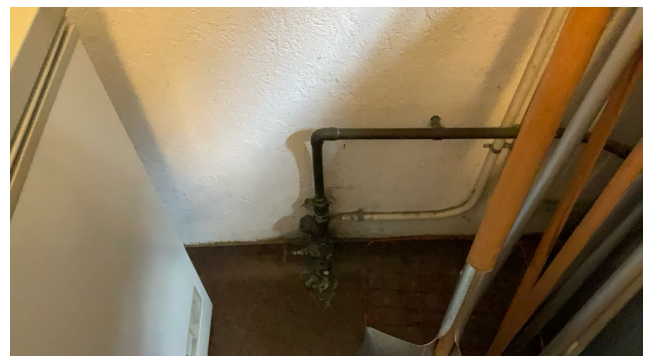
TG 2 Avløpsrør

- I forbindelse med oppgradering av våtrom vil det være naturlig med utskiftning av rør.
- Tidspunkt for utskiftning av avløpsrør nærmer seg.
- Eldre avløpsrør har blant annet større sannsynlighet for lekkasjer, noe som kan føre til omfattende og kostbare vannskader i boliger.

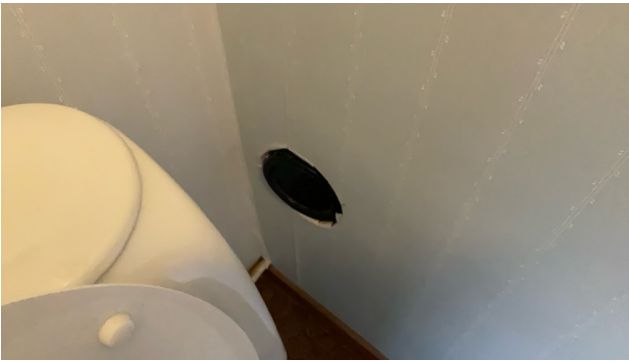
TG 2 Ventilasjon

- Det er påvist mangelfull ventilasjon på ett eller flere rom i boligen.

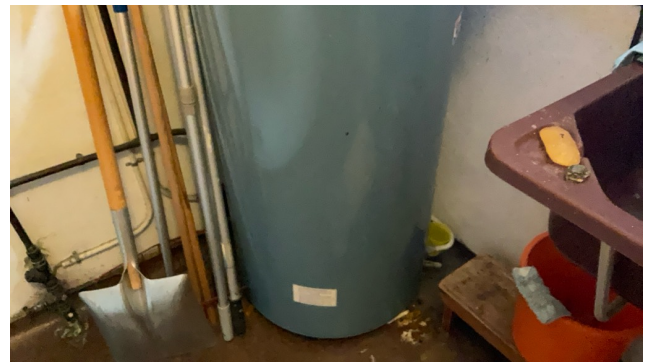
TG 2 Varmtvannstank leilighet

- Det er ikke behov for utbedringstiltak siden tanken fungerer i dag, men ut ifra alder kan skader plutselig oppstå på eldre tanker.
