# Tilstandsrapport

Fritidsbolig

Hamnesvegen 487, 6650 SURNADAL

Befaringsdato: 12.01.2026

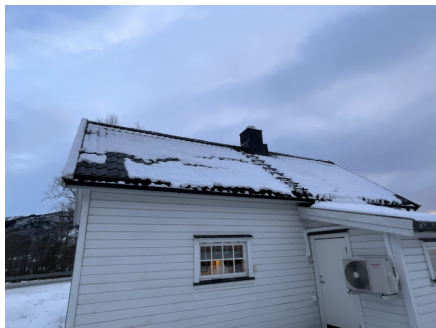
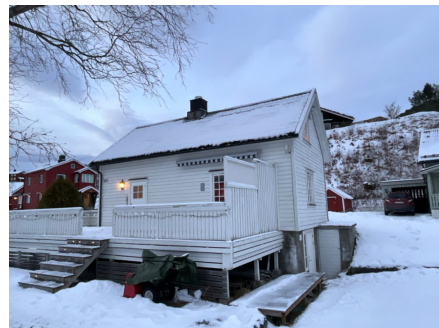
- På deler av taket i området rundt pipe på framside ble det registrert rust på takplater. Det var på befaringsdagen snø på store deler av taket, kontrollen er derfor svært begrenset.

Konsekvensen av eldre undertak og takteking er økt risiko for utettheter, som kan føre til underliggende fuktskader og skade på byggets konstruksjon. Nærmere undersøkelser av takteking bør foretas når taket er snøfritt.

Overvåk tilstanden jevnlig. For å oppnå tilstandsgrad 0 eller 1 må undertak og takteking skiftes ut, men tidspunktet for når dette er nødvendig er vanskelig å fastslå.

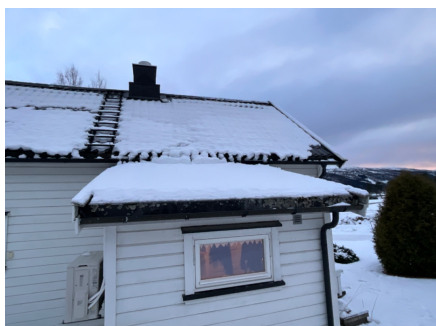
## TE 2 Takteking - Tilbygg

Det er registrert betydelig mosevekst på takfotbeslaget, noe som indikerer at det også kan være mose på pappshingelen. Dette kan medføre økt risiko for fuktskader og redusert levetid på taktekingen dersom tiltak ikke iverksettes.

- Det bør foretas nærmere undersøkelser av takteking når taket er snøfritt.

- Det anbefales å vaske taket og montere mosebeslag på mønet av sink eller kobber for å hindre videre mosevekst på taktekingen. Dersom tiltak ikke utføres, kan mosen føre til fuktansamling og redusert levetid på taktekingen.

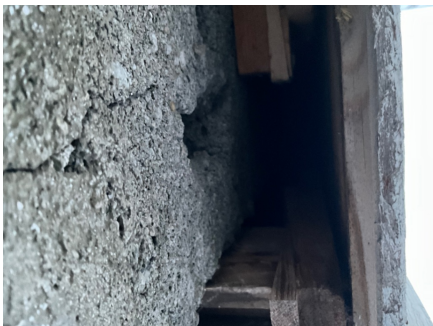
Det er ingen musesperre i nedre kant av konstruksjon ved hjørnekasse.

Det bør monteres musebånd eller annen sikring i hjørnekasser for å hindre at skadedyr kommer inn i konstruksjonen, da manglende sikring øker risikoen for skadedyrangrep og påfølgende skader på bygget.

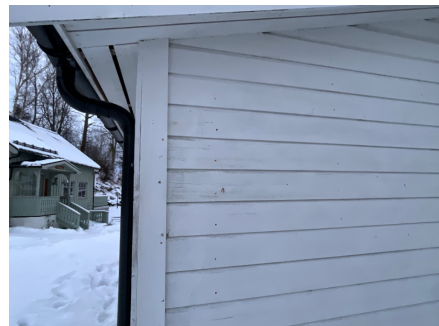
Bildet viser noe slitt overflatebehandling.

Overflatebehandling bør utføres for å beskytte treverket mot videre forvitring og råteskader, samt for å forlenge levetiden til fasaden.

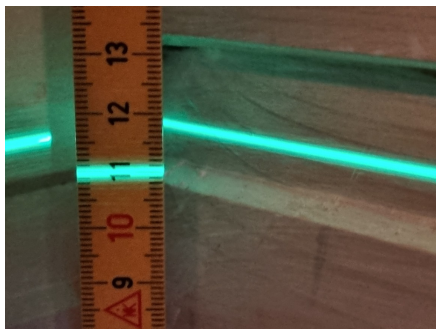
Det ble registrert ca. 64 mm høydeavvik gjennom hele rommet. Høyeste punkt registrert ved ytterveggshjørne (nordvestlig hjørne) og laveste punkt registrert midt i rommet.

soverom 1. 2 etg.  
Høyeste punkt. Laserlinje er 135mm

-I tiltakskostand er det tatt hensyn til utbedring av gulv lokalt i selve rommet. Valg av utbedringsløsning vil påvirke totalkostnaden.

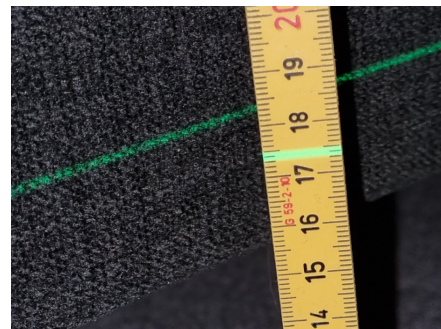
soverom: 1. 2 etg.  
Laveste punkt. Laserlinje er 135mm

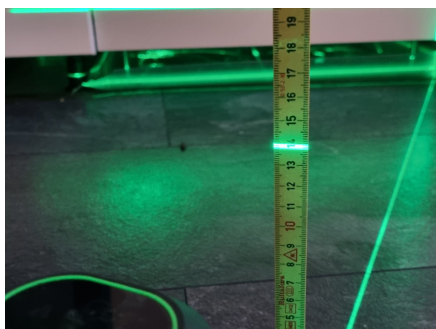
Kjøkken: Det ble registrert ca. 30 mm høydeavvik gjennom hele rommet. Høyeste punkt registrert ved døråpning mot stue og laveste punkt registrert midt på kjøkkengulvet.

Kjøkken 1 etg.  
Laveste punkt. Laserlinje er 135mm

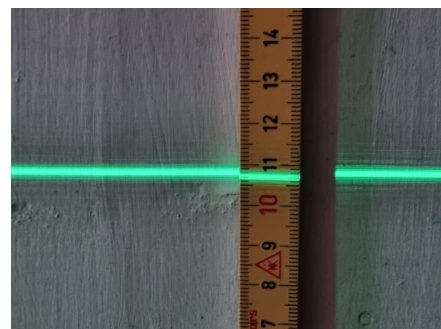
Kjøkken:  
Høyeste punkt. Laserlinje er 135mm

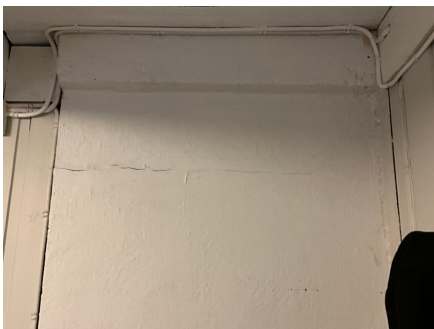
- Sprekk/riss i overflatebehandling på pipe i gang i 1 etg.

Sprekk i overflatebehandling

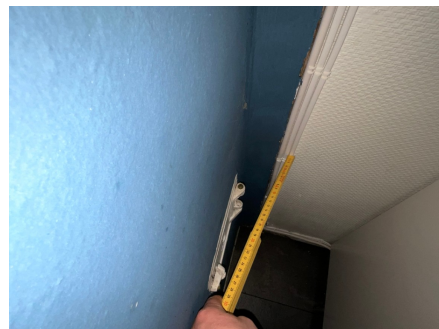
Det er påvist brennbart materiale nærmere enn 300 mm fra sotluke/feieluke.

- Tiltak:
- Det anbefales å montere ildfast plate under luker på pipe.
- Det må monteres ildfast plate på gulv under sotluke/feieluke for å redusere risikoen for brann ved eventuell glød eller aske som faller ut under feiing.
- Sprekker/riss i pipen bør utbedres for å sikre at pipen er tett og fungerer som forutsatt, selv om sprekkene vurderes som estetiske etter montering av nytt røykrør.
- Det må gjøres tiltak i forhold til påvist brennbart materiale nærmere enn 300 mm fra sotluke/feieluke (uten kompenserende tiltak), da dette utgjør en økt brannfare ved varmeutvikling.

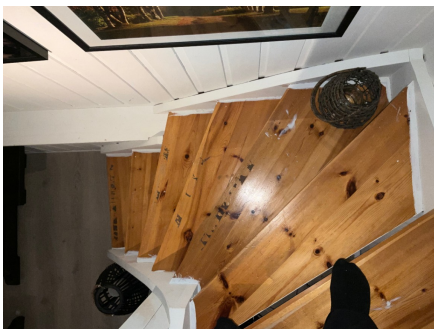
Malingsrester, limrester og hakk i trinnene

- Andre tiltak:
- Malingsrester, limrester og hakk i trinnene bør fjernes eller utbedres for å sikre et jevnt og trygt underlag. Dersom dette ikke utbedres, kan det medføre økt risiko for snubling, skader på trappen og redusert levetid på overflaten.

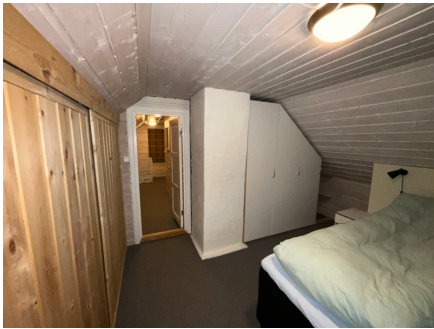
Dør inn til soverom 1 tar i karm/terskel

- Dører som tar i karm/terskel må justeres.

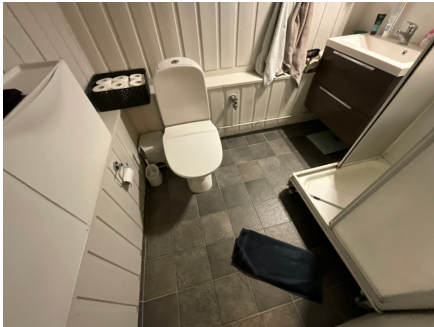
- Løsningen/utførelsen rundt rørgjennomføringer gir fare for fukt inn i konstruksjoner.
- Konsekvensen av ikke fagmessig utførelse av mansjett ved rørgjennomføring er at det kan oppstå fuktskader i konstruksjonen bak overflatematerialet. Vann kan trenge inn gjennom utette rørgjennomføringer og forårsake fuktskader ved fukttilførsel gjennom enten bruksvann eller lekkasjevann.
- Det bør innhentes dokumentasjon på arbeid med skjult membran dersom dette er mulig, for å redusere usikkerhet rundt løsnings oppbygning og utførelse. Manglende dokumentasjon medfører økt risiko for feil eller skader over tid, da det ikke kan bekreftes at arbeidet er utført fagmessig.
- Fortsatt bruk av tett dusjkabinett anbefales for å redusere fuktbelastningen på alle overflater.

Smøremembran/mansjett er ført ned under skrudd klemring på plastsluken.

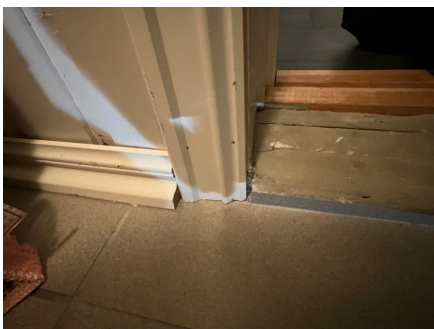
Bildet viser at vannsikkerheten er ikke ivaretatt med tilstrekkelig overhøyde på membran.

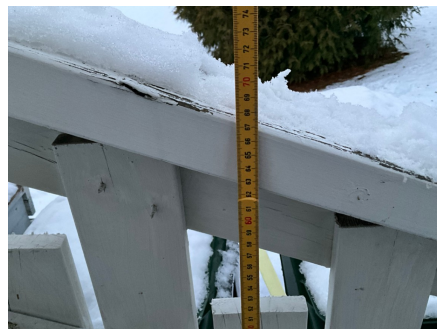
67 cm høyt rekkverk i utvendig trapp

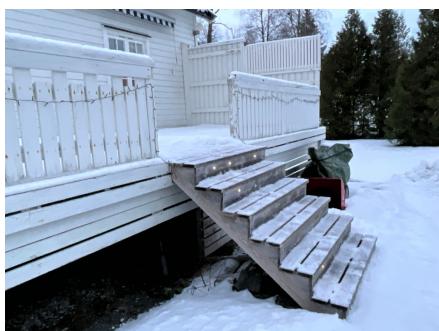
- Det er avvik:
- Omtrent halvparten av trappens belysning/dekorlys er defekt, noe som kan redusere både funksjonalitet og sikkerhet ved bruk av trappen, spesielt i mørke forhold.  
- Rekkverk mangler for hovedtrapp på sørsiden av bygget.

Manglende rekkverk utvendig trapp.

- Tiltak:
  - Defekt belysning må repareres for å lukke avviket. Manglende belysning kan redusere sikkerheten og øke risikoen for fallulykker, spesielt i mørke eller dårlige lysforhold.
  - Rekkverk må monteres på hovedtrappen på sørsiden av bygget for å ivareta sikkerheten og redusere risikoen for fall og personskader.

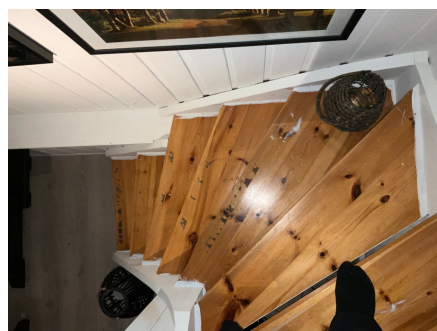
Manglende håndløper i innvendig trapp.
