# Utsikten 16

UTSIKTEN 16 - 5031/5/0/339/0/0

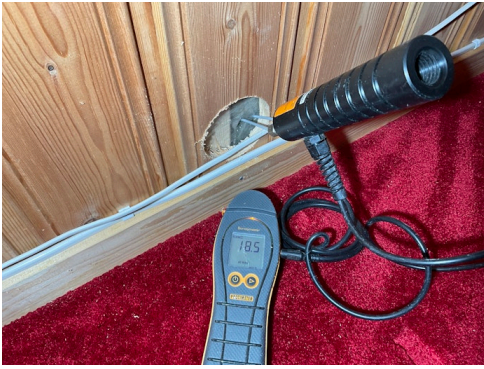
Det gjøres oppmerksom på at utforede og kledde vegger mot grunnen i eldre bygg er å anse som en risikokonstruksjon med fare for magasinering av fukt inne i veggene ved en eventuell utilsiktet fukttilgang og det anbefales og la grunnmur få stå fritt eksponert samt sørge for god ventilering.

Det bemerkes at det er brukt plast som fuktsperre, dette er ikke en anbefalt løsning da fukt stenges inne i konstruksjonen.

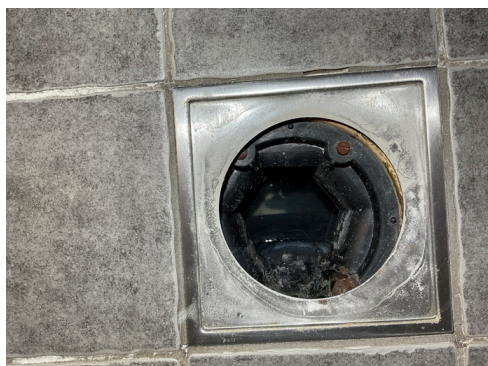
Det er registrert motfall på gulv fra sluk mot dør på ca. 5mm. Forholdet er i strid med krav til fallforhold i våtrom og innebærer at vann ikke ledes til sluk som forutsatt. Dette medfører risiko for vannansamling på gulvoverflaten og økt fuktbelastning på tilstøtende konstruksjoner og tettesjikt

Gulvbelegget er lagt under klemring i sluk.

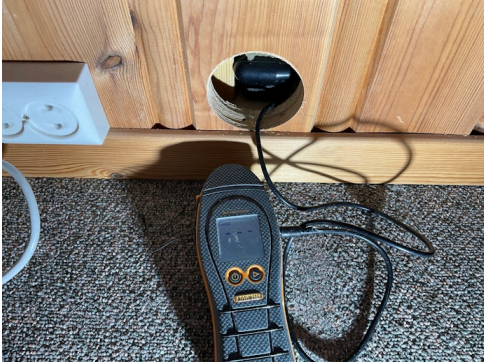
Det er utført søk etter fukt fra tilstøtende rom der dette var mulig. Ingen tegn til forhøyede fuktverdier på baksiden av membran på tilfeldige valgte plasser.  
Ingen konstaterte fuktskader.

Badets fuktsikring anbefales oppgradert ved videre dusjing på overflatene, med mindre det settes inn dusjkabinett med lukket avløp.

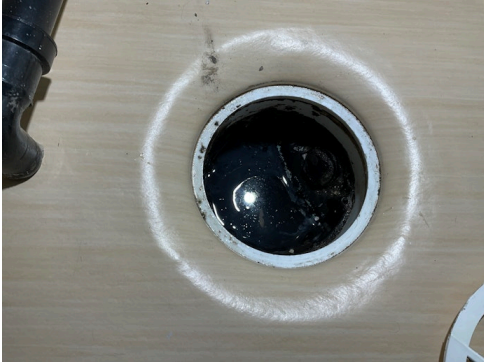
Ved bruk av fuktsøker i kombinasjon av visuell kontroll inne badet ble det ikke avdekket forhøyede verdier eller symptomer på svikt i tettesjiktet.

Ingen konstaterte fuktskader.

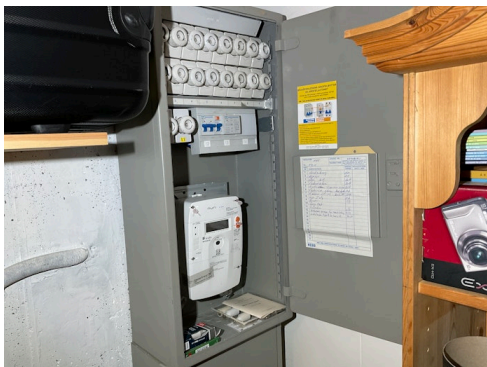
Da boligen ikke har vært kontrollert av eltilsynet siste 5 år anbefales dette på generelt grunnlag. Dette med bakgrunn i EL-sikkerhet og at takstmannen ikke innehar spesialkompetanse på EL-anlegg. Dersom EL-arbeider er utført etter 01. juli 1999 er det huseiers ansvar og oppbevare, eventuelt fremskaffe samsvarserklæring fra utførende elektriker.
