Tilstandsrapport

Fritidsbolig

Nysætervegen 0, 6220 STRAUMGJERDE

Befaringsdato: 14.04.2026

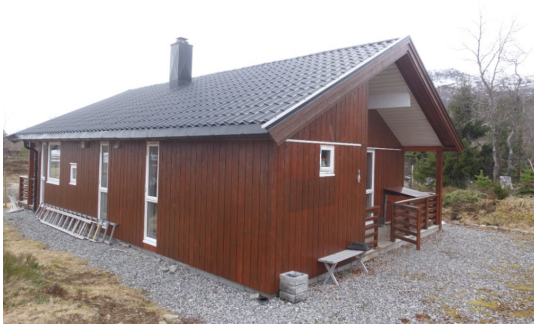
Taket er tekket med profilerte metallplater. Taktekket er observert/ besiktiget fra bakkenivå.

Tak (takkonstruksjon, takteking og skorstein) er kun observert fra bakkenivå og vurderingen er begrenset av dette. Det er ikke sikkerhetsmessig forsvarlig å bevege seg ut på taket eller observere fra stige. Selv om det ikke er avdekket skader under befaringen, betyr ikke dette at det ikke foreligger skader som en besiktigelse på taket kan avdekke. Vær oppmerksom på denne risikoen. En undersøkelse av taket kan utføres av en fagperson under tilstrekkelige sikkerhetsforhold.

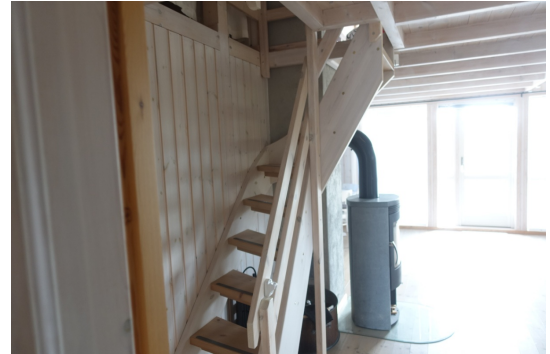
Det er en tretrapp/ hemstrapp til hemsen.

Det er ikke samme kravet for denne type trapper som for trapper mellom etasjer med bruksareal.

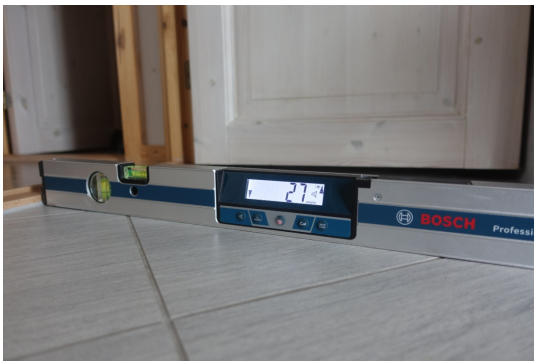
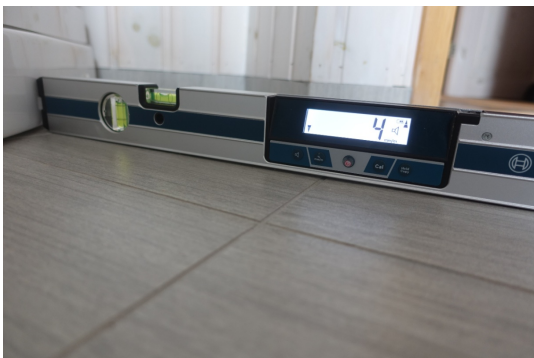
ETASJE > BAD/VASKEROM

! TG 2 Sluk, membran og tettesjikt

Vurdering av avvik:

- Når sluket har begrenset tilgang, er det vanskelig å rengjøre sluket og å inspisere den for å oppdage skader i membranen/fuger rundt sluket, som er avgjørende for å forhindre lekkasjer.

Det er viktig at sluker har god adkomst for jevnlig rengjøring og kontroll. Dette for å hindre oppflømming og videre risiko for skader/ følgeskader.
