Tilstandsrapport

Tomannsbolig

Skiferveien 6 A, 9801 VADSØ

Befaringsdato: 08.12.2025

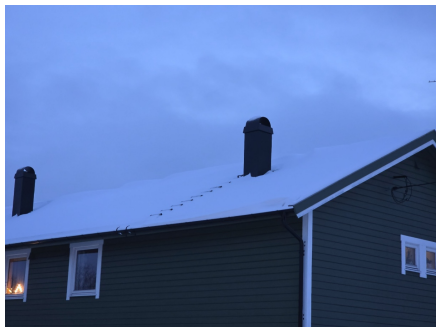
Takoverflaten mot nord.

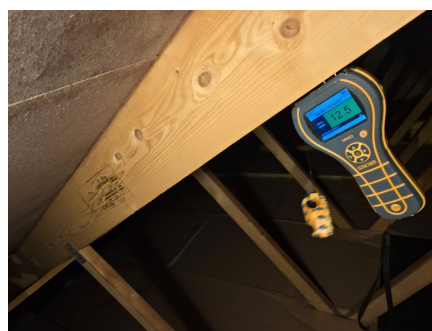
På mørkeloftet er det plastsjikt mellom bindingsverket og utvendig bordkledning på gavlvegg mot vest. Denne løsningen var opprinnelig tiltenkt å hindre vanninntrengning, men har i ettertid vist seg å ikke fungere som forutsatt og fungerer i stedet som en fuktoppsamler. Ugunstig fuktpåkjenning kan redusere levetiden for bordkledningen.

Plastsjikt montert på gavlvegg mot vest.

Det anbefales at plastsjiktet på gavlveggen fjernes eller erstattes med en løsning som ikke samler fukt. Plasten hindrer tilfredsstillende ventilering av bordkledningen og løsningen kan føre til fuktskader og forkortet levetid for kledningen.

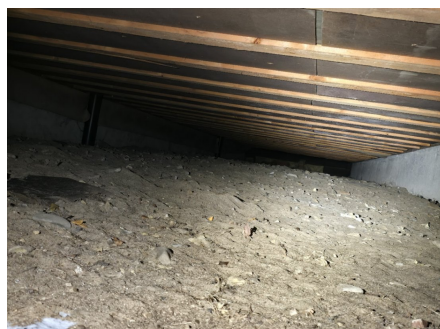
Ingen synlige ventiler i grunnmur mot nord. En ventil for hvert kryperom i avblending/yttervegg mot vest.

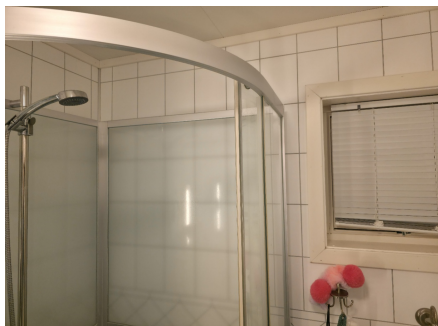
Baderomsplatene er ikke montert i henhold til normalutførelsen for denne typen plater. Ved montering direkte på vegg skal platene forsegles i underkant på kuttflaten, monteres med ca. 5 mm klaring over gulvet, og avsluttes med egnet elastisk fuge mellom gulv og plate. Veggplatene bør utbedres i tråd med produsentens anvisning for å sikre tilstrekkelig fuktsikring. Det kan ikke utelukkes at utbedring vil medføre behov for demontering eller riving av veggplater. Nærmere undersøkelser anbefales for å kartlegge hensiktsmessig utbedringsmetode.

Vindu i våtsonen for dusj.

Der hvor elastisk fuge mangler mellom sokkelprofil og veggplater, bør dette etableres for å sikre en tett og fleksibel overgang som kan ta opp bevegelser og hindre fuktinntrengning. Avvik fra produsentens monteringsanvisning medfører økt risiko for fuktskader og kan redusere levetiden til både veggplatene og våtrommet som helhet.

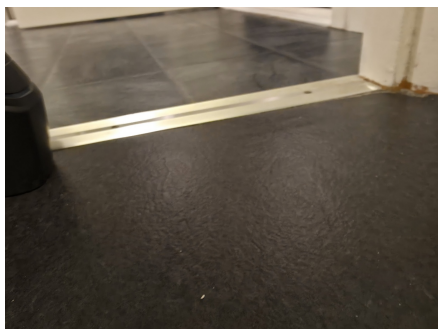
Gulvet tilfredsstiller ikke dagens forskriftskrav for våtromsgulv, og det er påvist avvik i forhold til krav om å lede lekkasjevann til sluk, samt avvik med fuktsikkerheten til bakenforliggende konstruksjoner. For å få tilstandsgrad 0 eller 1 må da gulvet bygges om for å få riktig fall mot sluk og tilstrekkelig membranoppkant/høyde i ytterkanter. Det vil imidlertid sjelden være økonomisk rasjonelt som et enkeltstående tiltak. Våtrommet kan fungere med påviste avvik den gjenværende tekniske levetiden, men det innebærer økt risiko for fuktskader i omkringliggende konstruksjoner og rom ved en eventuell lekkasje. Vær oppmerksom på risikoen dette medfører. For å unngå skader i omkringliggende konstruksjoner forutsetter det forsiktig bruk av våtrommet. Det kan med fordel vurderes å installere lekkasjestopper for å redusere risikoen for vannspredning og påfølgende skader ved en lekkasje. Dersom tiltak uteblir, er det økt risiko for omfattende skader ved en eventuell lekkasje.

Gulvbelegg ved døråpning har ingen oppkant.

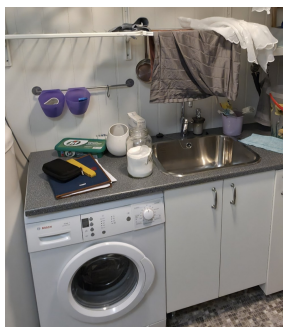
Det er kun våtsoner for servant, men rommet benyttes til klesvask og tørking. Dette gjør at platene jevnlig utsettes for fuktpåkjenning i form av damp/fuktig luft, noe som over tid kan føre til svelling/skader i ubeskyttet treverk. Det gjøres oppmerksom på at løsningen ikke er i henhold til dagens normalutførelse for våtrom, noe som potensielt kan redusere våtrommets levetid på grunn av økt risiko for fuktskader.

Veggplater i våtsoner for servant er ikke egnet for den påregnelige fuktpåkjenningen.

Vaskerommet mangler tettesjikt på veggen i våtsonen for servant, og det bør iverksettes tiltak for å beskytte eller erstatte uegnede materialer i denne sonen. Dette vil bidra til å redusere risikoen for fuktskader og følgeskader på konstruksjonen.

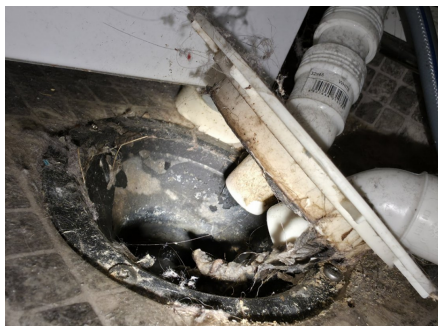
Sluk under benkeskap.

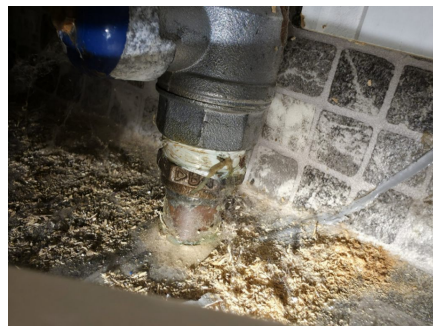
Rørgjennomføring i gulv (våtsone).

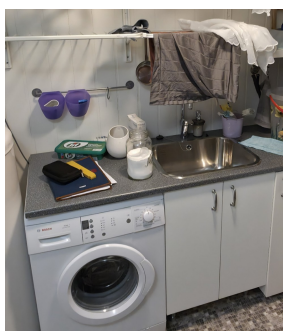
Våtsone for servant har ikke tettesjikt på vegg.

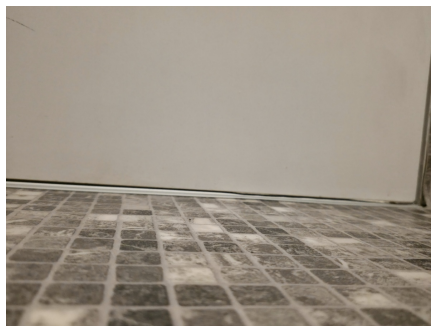
Utilstrekkelig luftespalte mellom gulv og dørrblad.

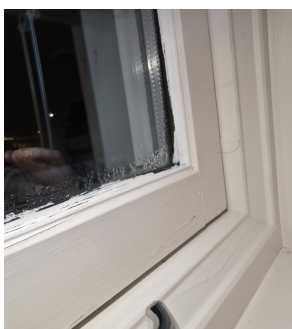
Synlig fukt på vindu i vaskerommet tyder på høy luftfuktighet.

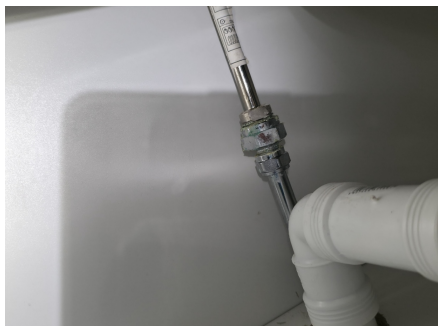
Irring på synlig rørkobling.

Det anbefales å kontakte en rørlegger for å gjennomføre kontroll av anlegget og vurdere det eventuelle utskiftingsbehovet. Irring kan indikere begynnende svikt, eller tidligere lekkasje. Selv om det ikke er synlige lekkasjer i dag, kan skader oppstå plutselig på eldre vannrør. Dersom tiltak uteblir, kan vannledninger forringes ytterligere, og det kan oppstå plutselige lekkasjer med påfølgende fuktskader. I henhold til levetidsbetraktninger må det påregnes oppgraderinger av røropplegget i nær framtid grunnet sannsynlig alder. Vær oppmerksom på risikoen dette medfører.

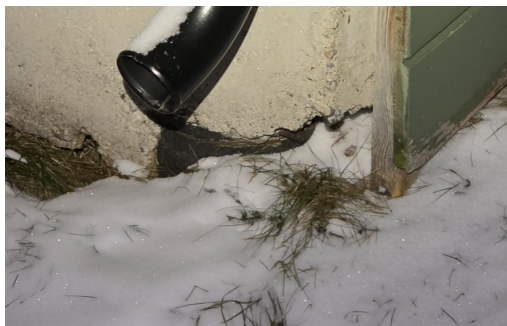
Grunnmur synes å bæres av støpte søyler.

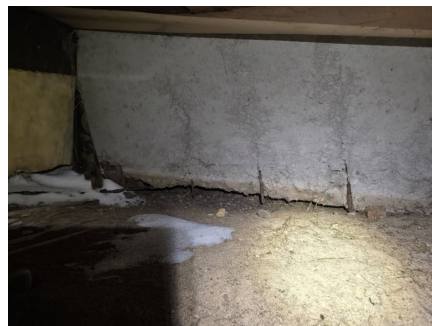
Synlig rustskader i armering og åpning mellom grunnmur og underliggende terreng

Rustskadet armering bør undersøkes nærmere og utbedres i henhold til behov, da manglende tiltak kan føre til reduserte styrkeegenskaper og forkortet levetid for konstruksjonen.

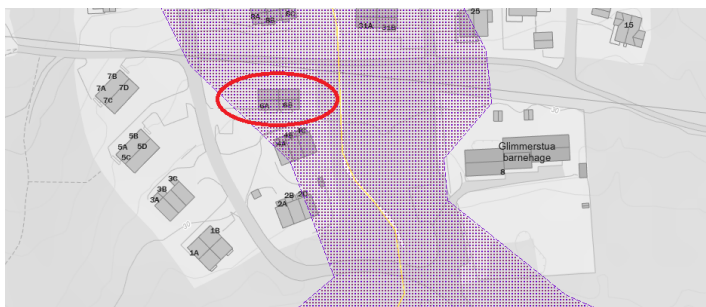
Det lillaskraverte feltet i kartutklippet fra NVE viser aktsomhetsområde for flom.

Det anbefales å kartlegge den faktiske flomfaren nærmere, da eiendommen ligger i et aktsomhetsområde. Dette kan innebære risiko for oversvømmelse ved kraftig nedbør eller vannstigning. Ta kontakt med kommunen eller NVE (Norges vassdrags- og energidirektorat) for mer informasjon.
