# EGENERKLÆRINGSSKJEMA

Meglerfirma	Nylander & Partners AS avd. Heimdal	Oppdragsnr.	82260003
Adresse	Lebergsvegen 193		
Postnr.	7228	Sted	KVÅL
Selgers navn	Jonathan Hudson Crossley		
Selgers navn	Tonje Elise Todal Crossley

# Lebergsvegen 193

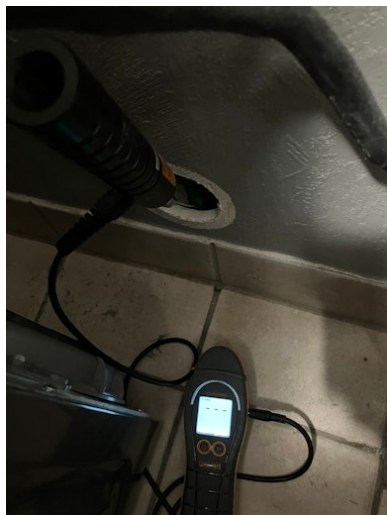
Det er utført hulltaking mot våtrommets vanninnstallasjon der det er antatt størst risiko for eventuelle vannlekkasjer/ fuktskader. Hullet er utført fra tilstøtende rom på baksiden av våtrommets fuktsikring. Ingen forhøyede fuktverdier funnet.

Det er utført søk etter fukt fra tilstøtende rom der dette var mulig. Ingen tegn til forhøyede fuktverdier på baksiden av membran via hulltaking.

Bilde av fuktsøk via hulltaking uten at det påvises forhøyede fuktverdier.

Det anbefales etablert tett dusjkabinett som et fuktsikringstiltak.

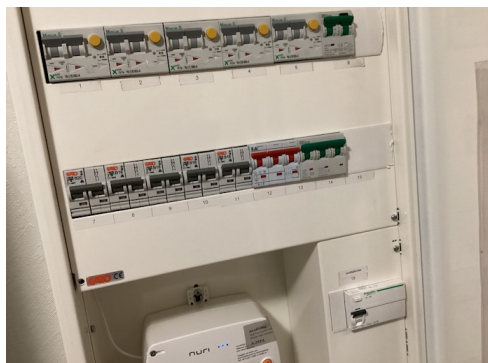
Bilde av sikringskap.

Det anbefales at el-anlegget på generelt grunnlag undersøkes av godkjent elektriker/ el-takstmann. En hver eier eller bruker har til en hver tid ansvarlig for det elektriske anlegget
