Tilstandsrapport

Enebolig

Rauanveien 315, 3261 LARVIK

Oppdragsnr.: 20166-2283

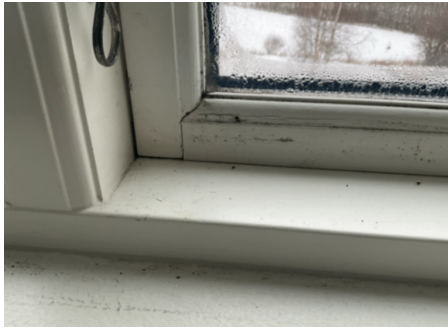
TG 2 Dører

Tofløyet terrassedør i stue underetasje, stue hovedetasjen, samt soverom1 i 2.etg. Enkeltfløyet terrassedør på vaskerom. Terrassedør 2.etg har sprukket terskel.

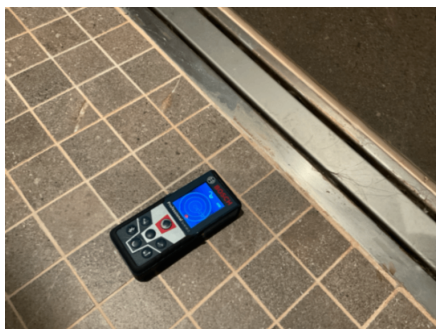
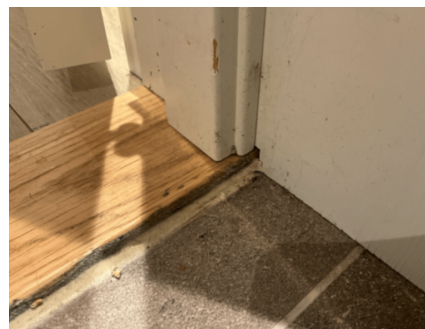
KJELLER/UNDERETASJE > DUSJBAD

📍 TG 2 Sluk, membran og tettesjikt

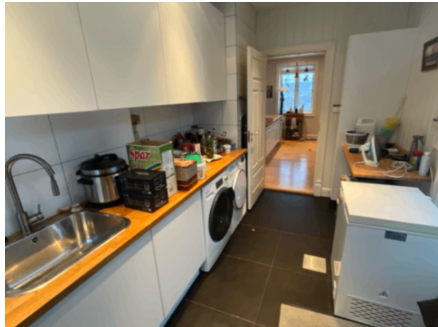
1.ETG > VASKEROM

TG 1 Overflater vegger og himling

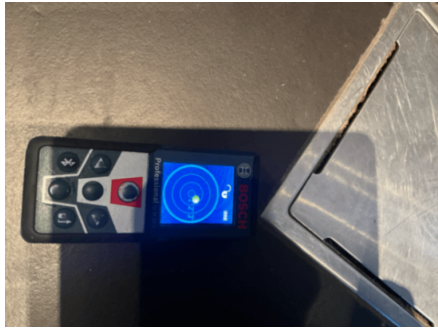
1.ETG > VASKEROM

TE 2 Sluk, membran og tettesjikt

- Overvåk tilstanden jevnlig. For å få tilstandsgrad 0 eller 1 må tettesjiktet skiftes ut, men tidspunktet for når dette er nødvendig er vanskelig å si noe om.
- Innhent dokumentasjon, om mulig.

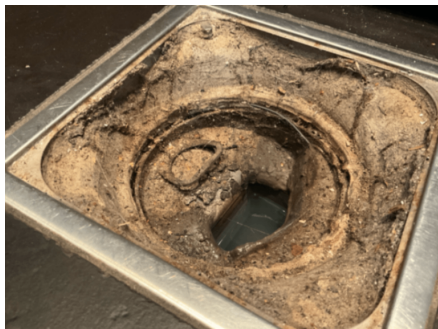
1.ETG > VASKEROM

TE 1 Sanitærutstyr og innredning

Hulltaking ikke foretatt grunnet yttervegger, vegg mot annet flislagt våtrom, samt vegg mot kjøkkeninnredning. Foretatt overflatefuktsøk i rommet - ingen negative fuktavvik er avdekket.

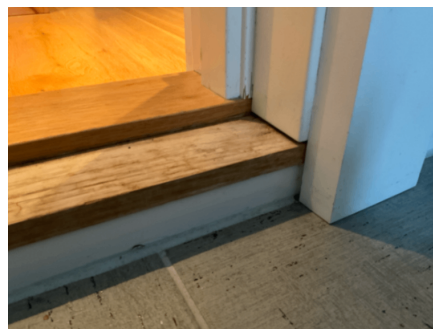
2.ETG > BADEROM

TG 2 Sluk, membran og tettesjikt

- Tilgang til sluk må bedres både for inspeksjon og rengjøring.
- Innhent dokumentasjon, om mulig.
- Det er viktig å merke seg at levetiden til en membran varierer basert på kvalitet, installasjon og bruk. Eldre membraner kan bli sprø og sprekke opp, noe som fører til at de mister sin vanntettende funksjon. Dette kan resultere i vannlekkasjer gjennom vegger og gulv og fuktskader.

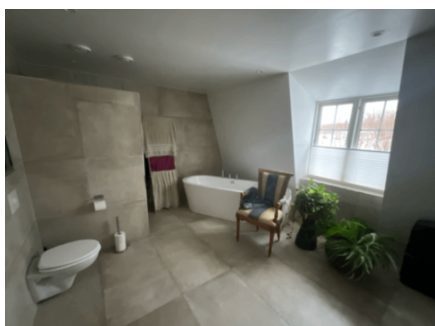
2.ETG > DUSJBAD

Himling av malte plater. Kontinuerlig sprekkdannelse i overgang vegg til himling - dette er ikke uvanlig i listfrie utførelser da bygget vil «sette seg» noe over tid.

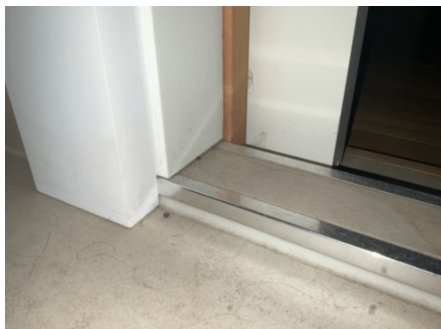
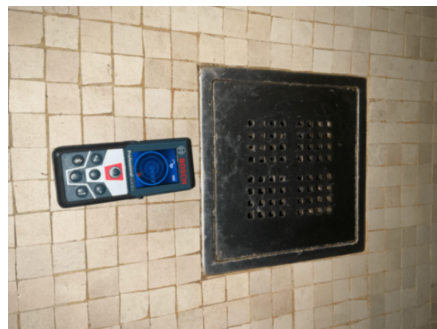
2. ETG > DUSJBAD

1. TG 2 Sluk, membran og tettesjikt

- Det er viktig å merke seg at levetiden til en membran varierer basert på kvalitet, installasjon og bruk. Eldre membraner kan bli sprø og sprekke opp, noe som fører til at de mister sin vannettende funksjon. Dette kan resultere i vannlekkasjer gjennom vegger og gulv og fuktskader.
- Innhent dokumentasjon, om mulig.
