Tilstandsrapport

levert av Anticimex AS

Åmøyliå 25
4154 AUSTRE ÅMØY
Gnr./Bnr.: 1/90
Stavanger kommune

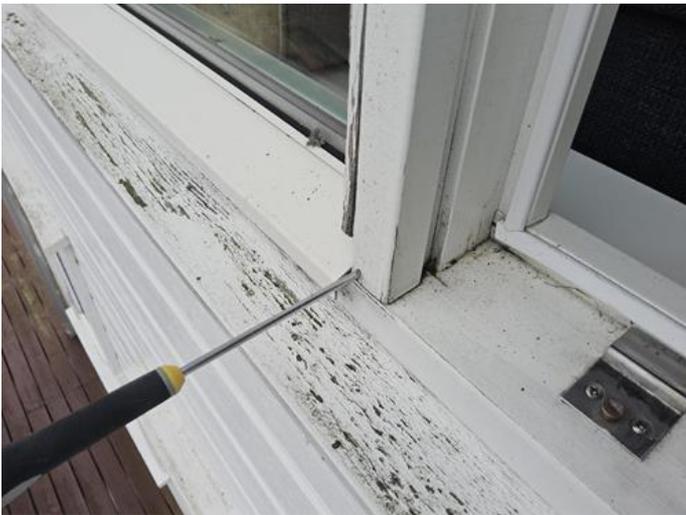
**TG 2** Vinduer | Vinduer er av eldre dato og har noe høy slitasjegrad, eksempelvis svekket overflatebehandling og påbegynnene råteskader. Behov for oppgraderinger/ overflatebehandling. Det må forventes høyere varmetap fra disse vinduene sammenlignet med vinduer fra nyere dato. Til informasjon ble det utført stikkprøvekontroll på enkelte vinduer, hvor åpne/lukkefunksjon fungerte som forventet.

Dører og vinduer - [Råteskader vinduer.]

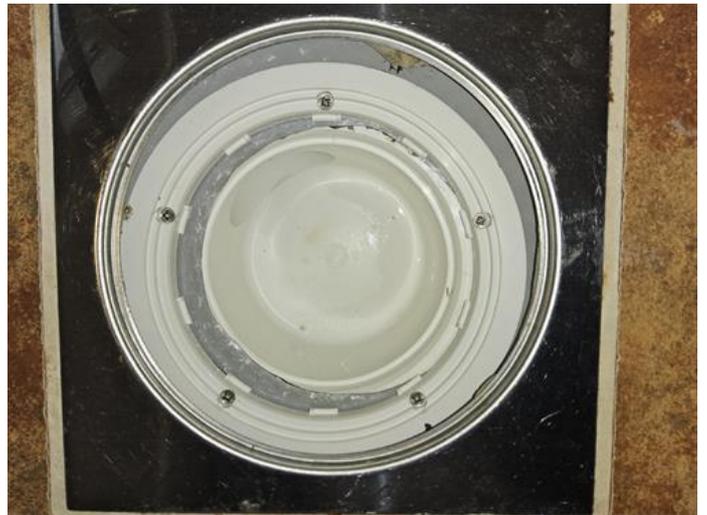
TG 2	Membran, tettesjikt og overgang til sluk.	Tettesjiktet har en alder som tilsier at restlevetiden er usikker. Rommets lekkasjesikkerhet kan derfor ikke verifiseres, eventuelt bør nytt tettesjikt etableres. Det er ikke etablert tilstrekkelig tettesjikt i våtsone rundt servant. Fare for fukt i konstruksjon. Tilstrekkelig tettesjikt bør etableres.
	Sanitærutstyr / innredning	Drenering fra innebygget sistene er ikke registrert. Eventuell fukt i konstruksjonen vil derfor kunne medføre skader over tid før det oppdages.

Våtrom - [Sluk bad 2.etg.]

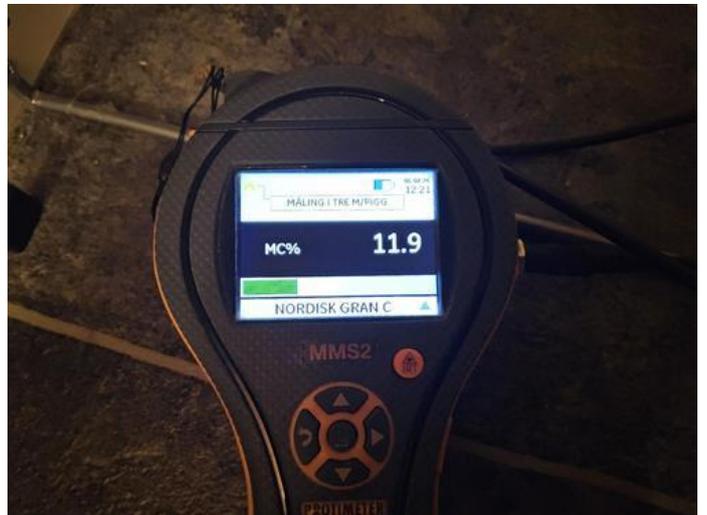
Etasjen har vegger under bakkenivå som er utlektet fra grunnmuren. Erfaringsmessig betraktes slike konstruksjoner som risikokonstruksjoner blant annet med tanke på fukt-/kondensproblematikk. Konstruksjonen krever oppfølging med jevnlig ettersyn. TG2 settes for å belyse risiko.

Det er foretatt hulltaking og utført fuktmåling med pigg i treverk med egnet instrument (Protimeter MMS), i utlektet kjellevegg. Det ble ikke registrert forhøyede verdier eller andre avvik. Målingene viser vektprosent under 16. Målingen gir kun et øyeblikksbilde av forholdene og kan endre seg med årstider, fukt- og temperaturforhold.

Rom under terreng (kjeller, underetasje, sokkeletasje) - [Fuktmåling utlektet kjellevegg.]

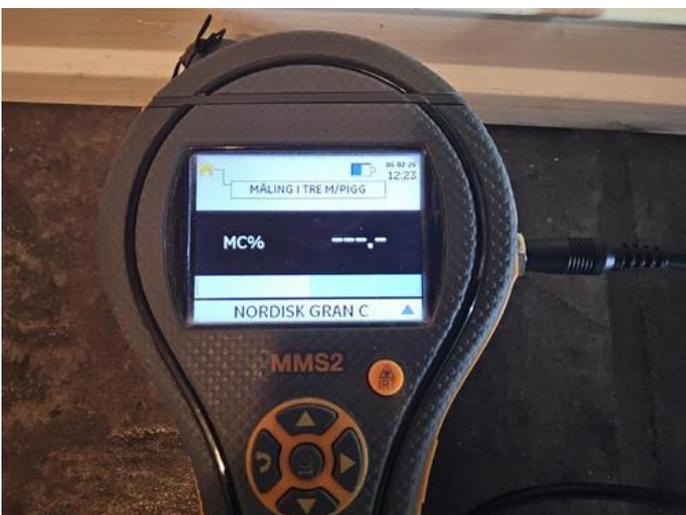
TG i	Fukt i tilliggende konstruksjoner	Det er foretatt fuktmåling med pigg i konstruksjonen bak dusjsonen med egnet instrument (Protimeter MMS), i tilstøtende rom til våtsone. Det ble ikke registrert forhøyede verdier eller andre avvik. Målingene viser vektprosent under 16. Målingen gir kun et øyeblikksbilde av forholdene og kan endre seg med årstider, fukt- og temperaturforhold.

Våtrom - [Fuktmåling bad 1.etg.]

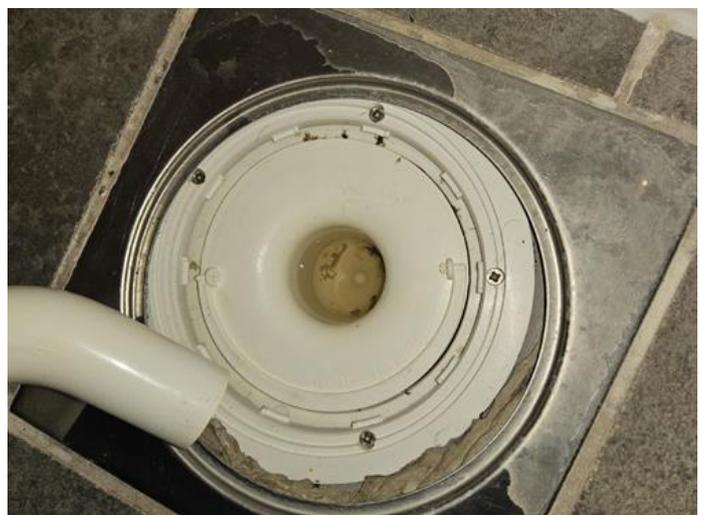
TG 2	Membran, tettesjikt og overgang til sluk.	Tettesjiktet har en alder som tilsier at restlevetiden er usikker. Rommets lekkasjesikkerhet kan derfor ikke verifiseres, eventuelt bør nytt tettesjikt etableres. Det er ikke etablert tilstrekkelig tettesjikt i våtsone rundt servant. Fare for fukt i konstruksjon. Tilstrekkelig tettesjikt bør etableres.
	Sanitærutstyr / innredning	Drenering fra innebygget sistene er ikke registrert. Eventuell fukt i konstruksjonen vil derfor kunne medføre skader over tid før det oppdages.

Våtrom - [Sluk bad 1.etg.]

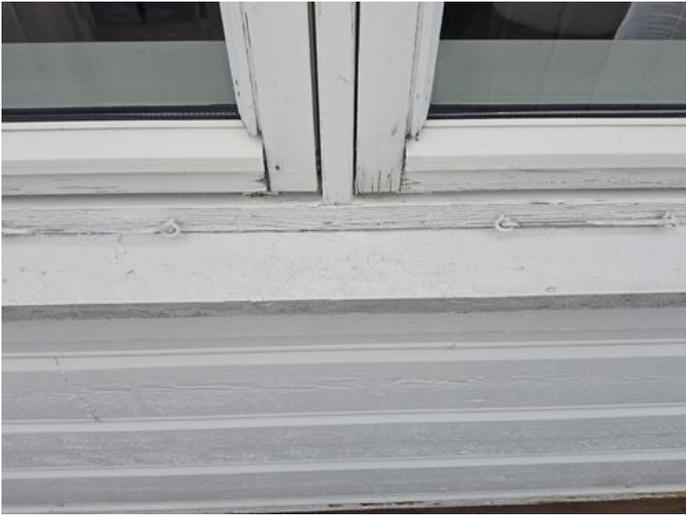
Dører og vinduer - [Råte/slitasje vinduer.]

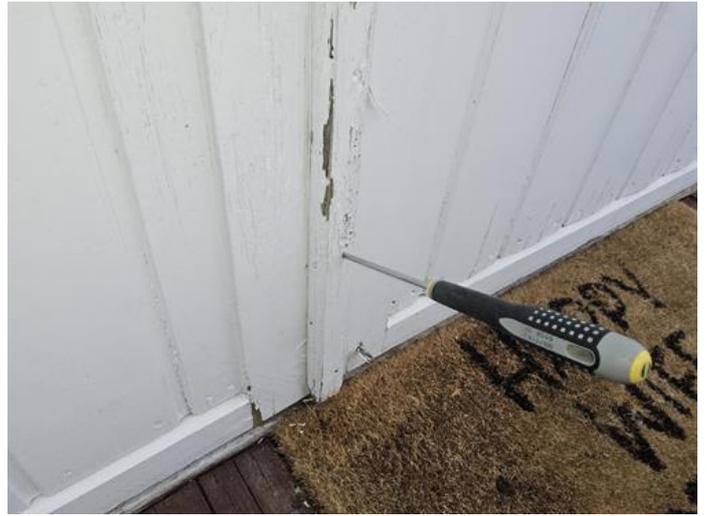
Dører | Ytterdører er av eldre dato og har noe høy slitasjegrad, eksempelvis svekket overflatebehandling og påbegynnene råteskader ble observert på terrassedøren. Behov for oppgraderinger/ overflatebehandling. Det må forventes høyere varmetap fra disse dørene sammenlignet med vinduer fra nyere dato. Til informasjon ble det utført stikkprøvekontroll på enkelte vinduer, hvor åpne/lukkefunksjon fungerte som forventet.

Dører og vinduer - [Råteskader terrassedør.]

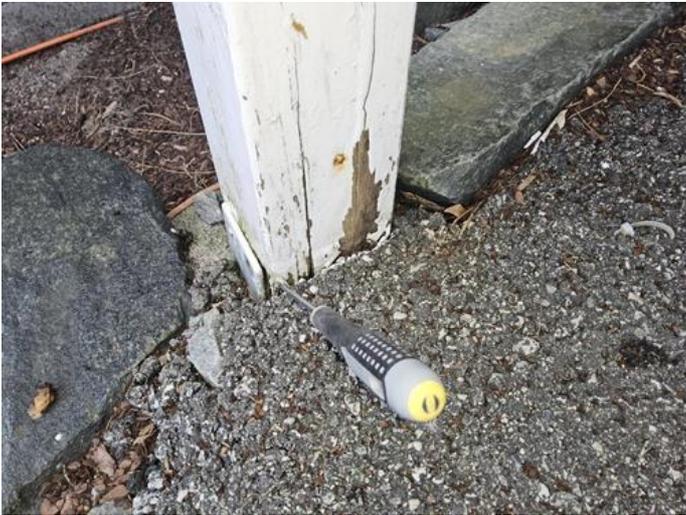
TG 2	Terrasser på terreng (understøttet av bjelker / piler)	Det ble observert noen råteskader i nedre del av søylene som følger av nær plassering til terreng. Utbedringer bør påregnes.

Terrasser / platting på terreng - [Råteskader på søyler til terrassen.]

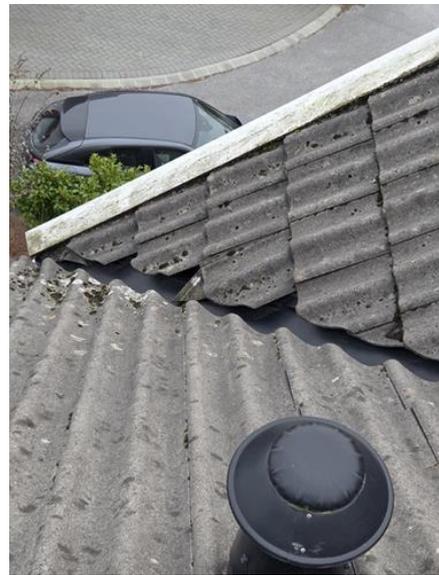
**TG 2** Helhetsvurdering | Yttertaket er inspisert ved å fysisk være på yttertaket.
Taktekkingen bærer preg av elde og slitasje. Det ble observert takpanner i sløys/ gradrennen som er løse/mangler.
Taket er også noe mosegrodd. Fare for skader på yttertaktekking og undertak. Det ble observert riss/sprekker på murpussen på skorstein og utettheter på bly i overgangen mellom yttertak og skorsteinen. Fare for fukt i konstruksjonen.
Med bakgrunn i alder/slitasjegrad og påviste skader bør det påregnes utbedringer/vedlikehold på yttertaket.

Yttertak - [Løse Takpanner.]

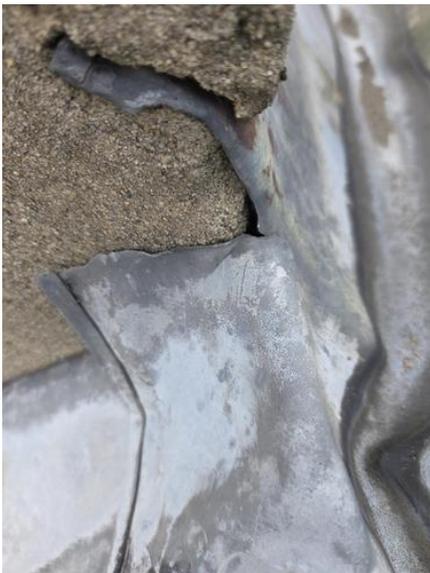
Yttertak - [Åpninger skader på bly rundt skorsteinen.]
