Gamle Kongsvei 10

Gamle Kongsvei 10, 8020 BODØ

Befaringsdato: 04.02.2026

Rapportdato: 11.02.2026

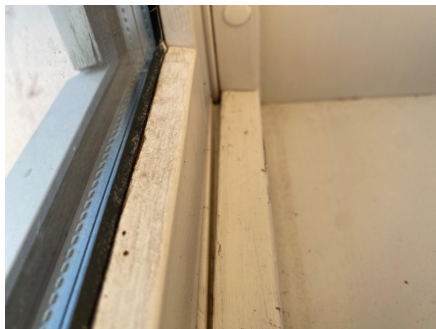
- Det er påvist at enkelte vinduer er vanskelig å åpne/lukke.
- Karmene i vinduer er slitte og det er sprekker i trevirket.

For at vindu skal enkelt kunne lukkes må det skiftes ut.

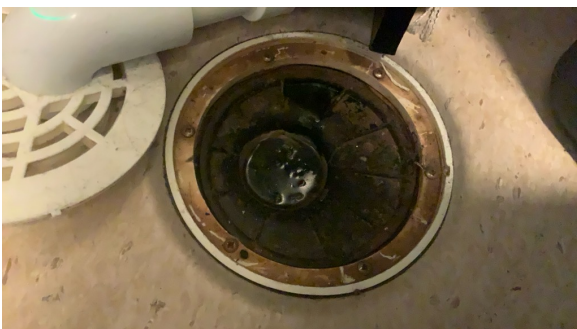
- Det er påvist avvik i fallforhold til sluk i forhold til krav i forskrift på byggetidspunktet.

- Overvåk tilstanden jevnlig. For å få tilstandsgrad 0 eller 1 må slukløsningen skiftes ut og sannsynligvis må også membransjiktet skiftes/utbedres. Det er imidlertid vanskelig å si noe om tidspunktet for når dette er nødvendig.

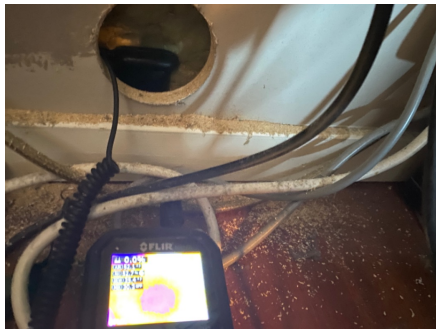
1. ETASJE > VASKEROM

Hulltaking er foretatt uten å påvise unormale forhold. Fuktkvotemåling (vekt%) i konstruksjonen ble målt til 0. Hulltaking er foretatt ved/i soverom.

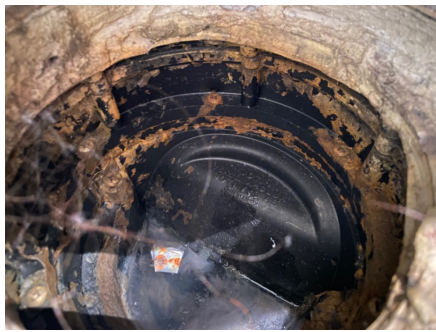
1. ETASJE > BAD

- Til tross for avviket i fall/høydeforskjell til sluk, vil gulvet fortsatt kunne lede vann mot sluket, men med redusert effektivitet. Dette kan potensielt øke risikoen for vannansamling i enkelte områder av badet.

- Det er viktig å merke seg at levetiden til en membran varierer basert på kvalitet, installasjon og bruk. Eldre membraner kan bli sprø og sprekke opp, noe som fører til at de mister sin vannettende funksjon. Dette kan resultere i vannlekkasjer gjennom vegger og gulv og fuktskader.
- Overvåk tilstanden jevnlig. For å få tilstandsgrad 0 eller 1 må slukløsningen skiftes ut og sannsynligvis må også membransjiktet skiftes/utbedres. Det er imidlertid vanskelig å si noe om tidspunktet for når dette er nødvendig.

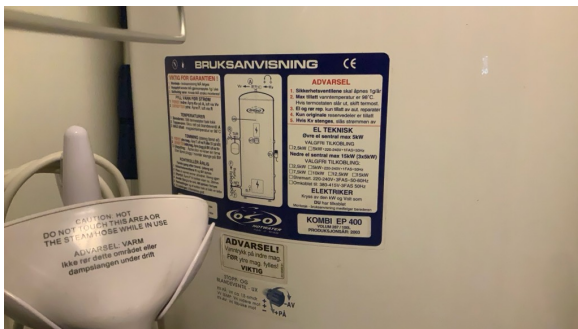
Vannbåren varme rør tilkoblet fordeler skap i bod, selve rørene ligger skjult under gulvet og lar seg følgelig ikke kontrollere. Vurderes dermed etter alder/tilstand i fordeler skap

Det er nylig gjennomført service på anlegget.
