# Gjøljabakken 1

**Flott enebolig med god standard - Garasje - Sjøutsikt - Peis - Kort vei til Bjugn sentrum**

GJØLJABAKKEN 1 - 5057/38/0/96/0/0

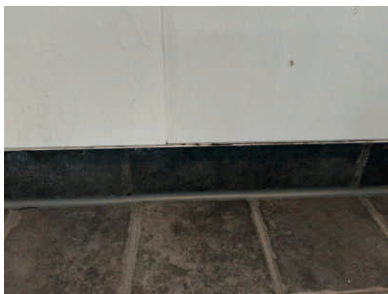
**Bad - Totalvurdering av overflater:** Det registreres skader i nedre del av baderomsplater i dusjsone. Det anbefales å bytte silikon i dusjsone, samt holde oversikt å kontrollere utvikling av skader i baderomsplater i dusjsone. Over tid anbefales det utskifting av baderomsplater i dusjsone. Alternativt kan ett enkelt tiltak være å installere tett dusjkabinett med avløp direkte i sluk.

Baderomsplate i dusjsone hvor det er svertesopp i silikon og baderomsplate er «sprø» i nedre del som følge av at plate har trekt fukt.

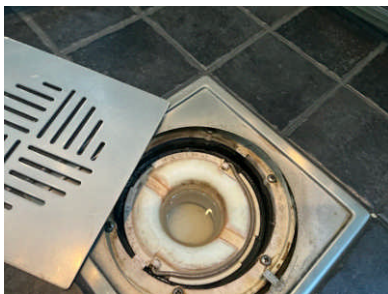
Sluk i dusjsone.

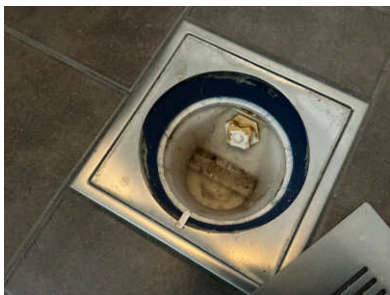
Bildet av sluk i gulv. Det er synlig mansjett under klemring i sluk.

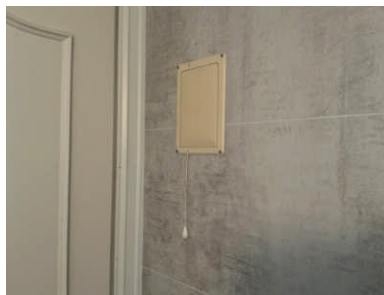
Avtrekk via ventil på vegg. TG 2 grunnet manglende mekanisk/elektrisk avtrekk fra våtrom.

Naturlig avtrekk via ventil på vegg.
