Skjellvegen 292 Sokkel

EGENERKLÆRINGSSKJEMA

Meglerfirma	Nylander & Partners AS avd. Heimdal	Oppdragsnr.	82260004
Adresse	Skjellvegen 292		
Postnr.	7357	Sted	SKAUN
Selgers navn	Ivar Einan

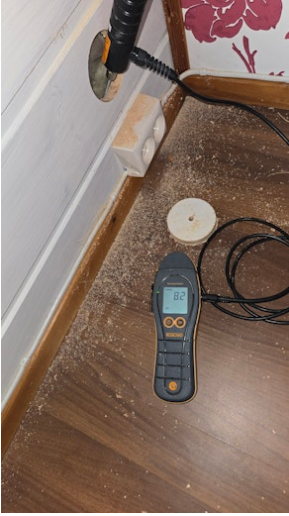
Ved fuktsøk på vegger under terreng ble det ikke indikert forhøyede fuktverdier. Ingen synlige tegn til fuktinnsig på fritt eksponert flater.

Normale fuktverdier

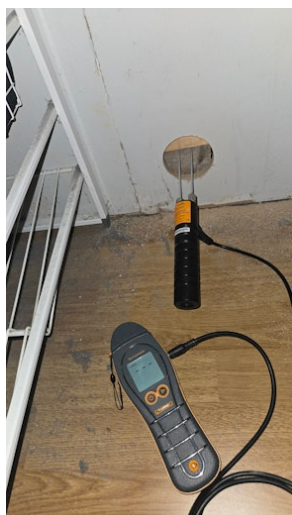
Det er utført hulltaking mot våtrommets vanninnstallasjon der det er antatt størst risiko for eventuelle vannlekkasjer/ fuktskader. Hullet er utført fra tilstøtende rom på baksiden av våtrommets fuktsikring. Ingen forhøyede fuktverdier funnet.

Badet framstod som tørt på befaringdagen.

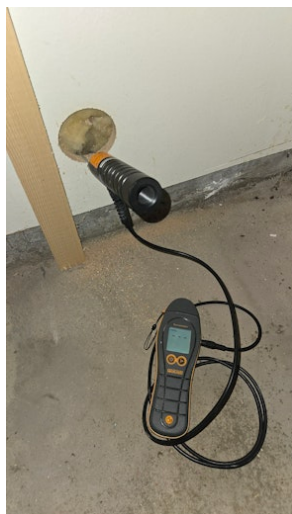
TG 0:Det er utført søk etter fukt fra tilstøtende rom der dette var mulig. Ingen tegn til forhøyede fuktverdier på baksiden av membran der det er målt.

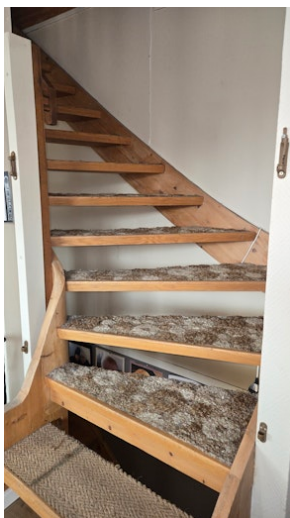
Åpen utførelse med manglende sikkerhetslist under trinn, samt manglende håndløper på vegg. På grunn av trappens alder er det lite trolig at den tilfredsstillter dagens krav for høyde av rekkverk og barnesikring. Ingen avvik utover dette.

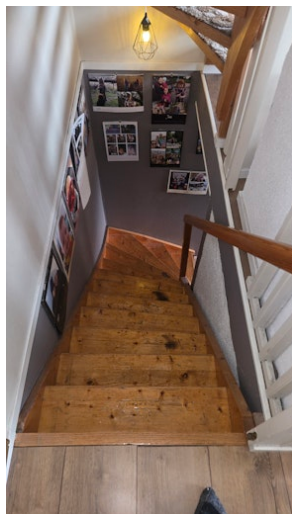
Lukket utførelse med manglende håndløper på vegg.:
