Tilstandsrapport

Tomannsbolig

Vestlia 8 A, 1621 GRESSVIK

Befaringsdato: 27.01.2026

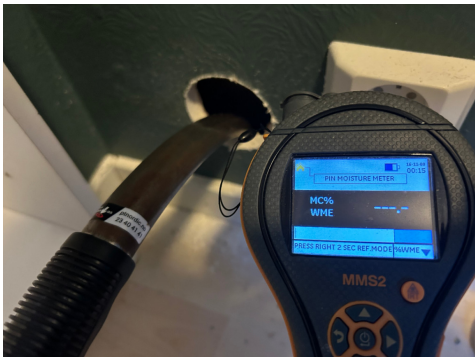
2. ETASJE > BAD

TG 3 Generell
