Tilstandsrapport

Leilighet
  Fjordvegen 66, 6230 SYKKYLVEN
  SYKKYLVEN kommune
  gnr. 2, bnr. 61
  Andelsnummer 2

Befaringsdato: 11.02.2026

Autorisert foretak: Takstmann Halvard Godø AS

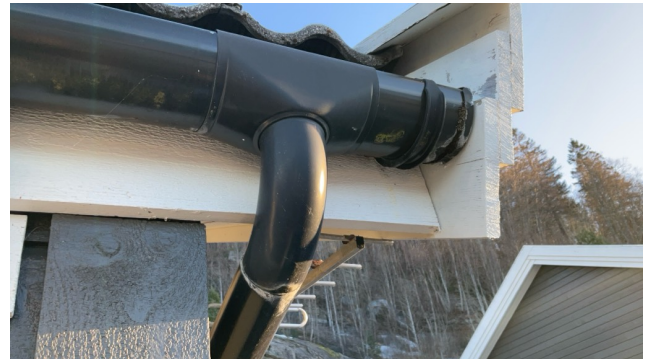
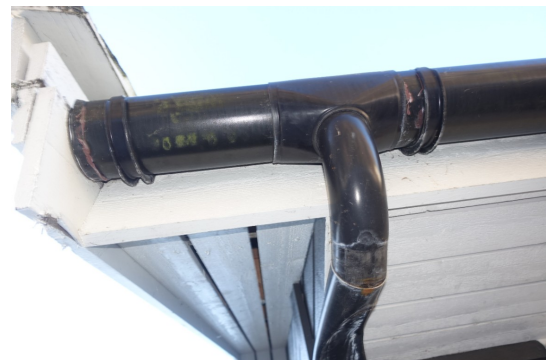
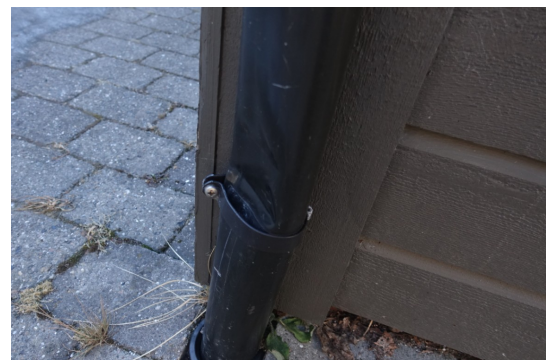
Det er registrert noe slitasje og mindre lekkasjer på enkelt renner/ skjørte på nedløp etc.

Det bør gjennomføres utbedring av slitte renner og utbedring av mindre lekkasjer på nedløp og beslag for å hindre vanninntrenging og følgeskader på bygningens konstruksjon.

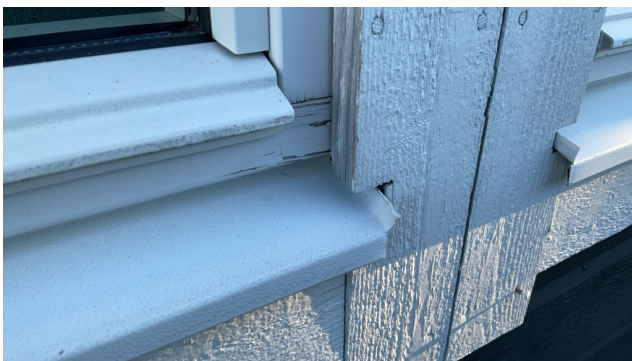
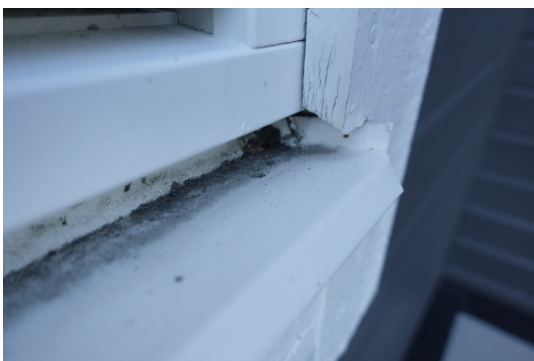
- Karmene i vinduer er slitte og det er sprekker i treverket.

Det bør utføres vedlikehold og utbedring av slitte karmene og sprekker i treverket, samt sikre og eventuelt feste løse underbeslag på kjøkkenvinduene.

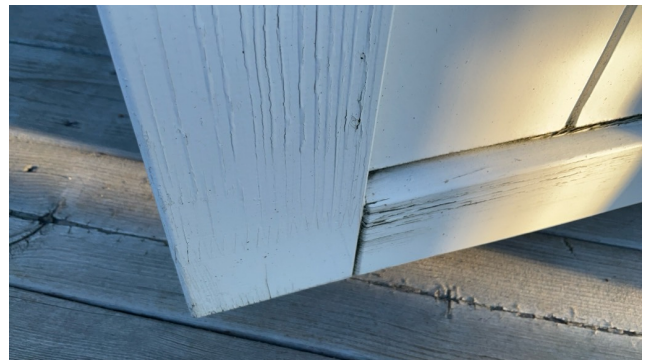
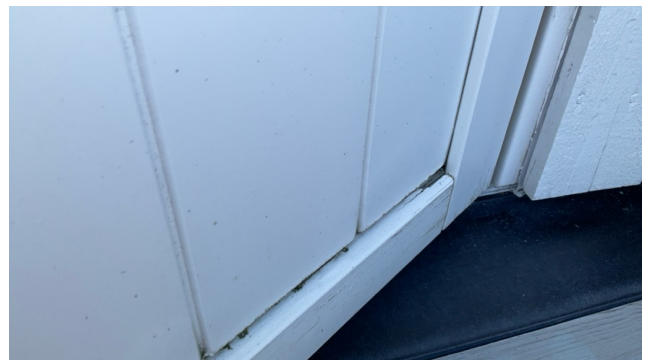
TG 2 Dører

- Karmene i dører er værslitte utvendig og det er sprekker i treverket.

- Det må foretas lokal utbedring.

Det anbefales overflatebehandling og lokal utbedring av skader på dørkarmene for å hindre videre forvitring og fuktopptak. Dersom tiltak ikke utføres, kan økt fuktpåvirkning føre til råteskader og redusert levetid på dørene.

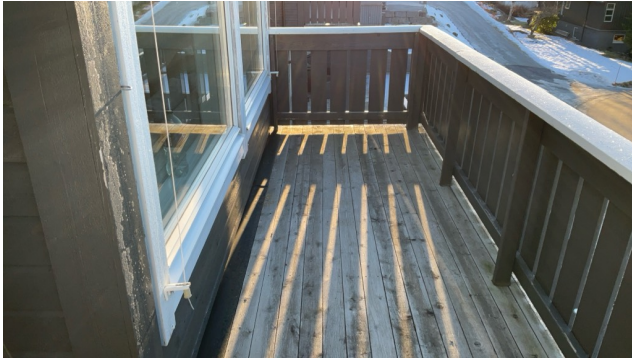
TG 2 Balkonger, terrasser og rom under balkonger

Understøttet balkong på fremsiden av leiligheten. Balkongen er bygget i trekonstruksjon med dekke av terrassebord. Rekkverk i trekonstruksjon. Eier har i senere tid bygget ny levegg mot nabo.

Dekke og rekkverk bør vedlikeholdes eller utbedres for å hindre videre forringelse og redusere risikoen for videre skader.

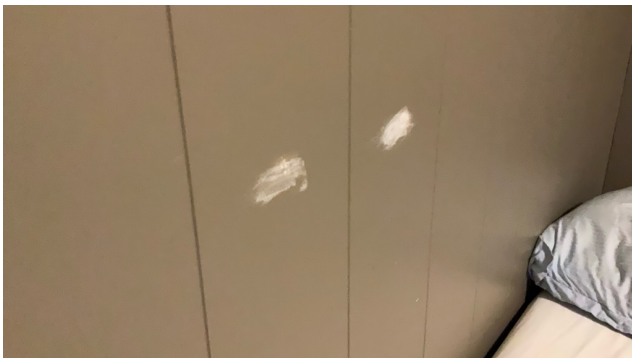
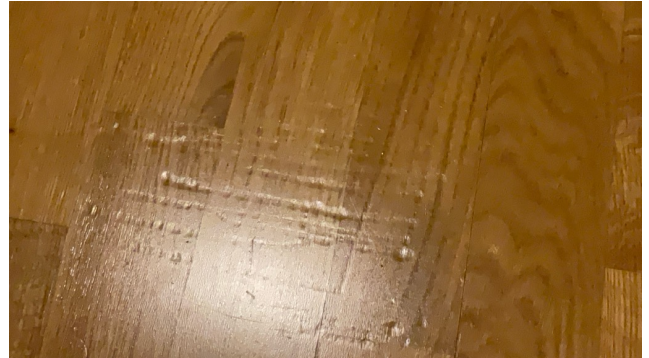
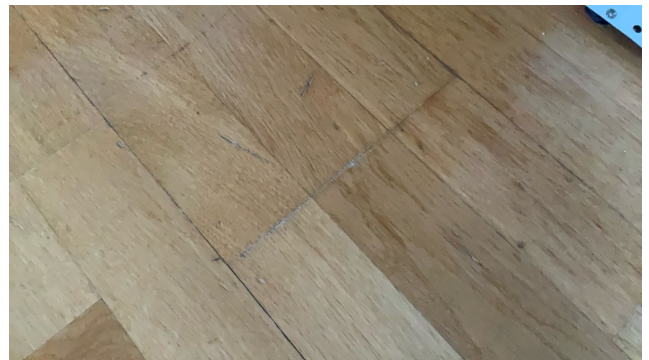
Det er for overflater registrert en del bruksslitasje og mindre skader, sår og rifter.

Det vil være påregnelig med oppgraderinger, utskiftninger, modernisering, samt vedlikehold av en del overflater innvendig.

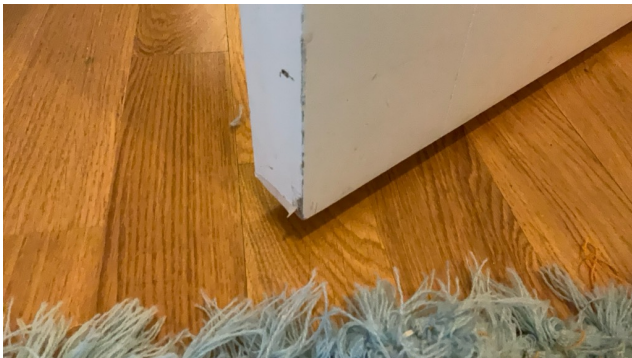
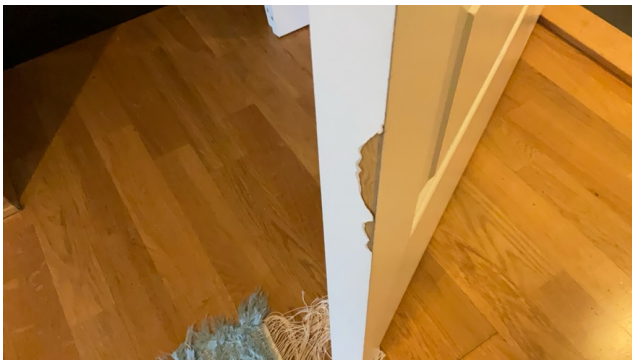
Det er registrert skade på døren til gangen. Det er slitasje i nedkant på badedøren.

Det er påregnelig med vedlikehold oppgradering og noe fornying ved innvendige dører.

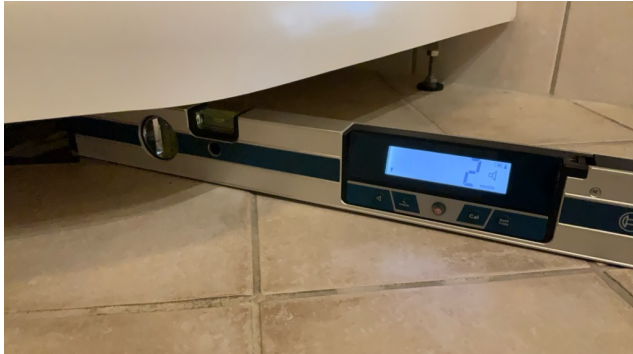
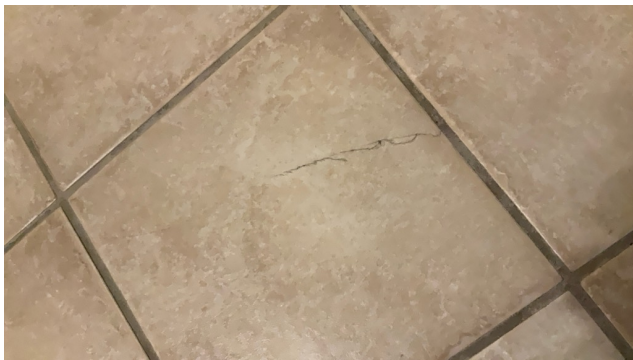
- Det er påvist at flisfuger har riss/sprekker.
- Det er påvist at høydeforskjell fra topp slukrist til gulv/synlig topp membran ved dørterskel er mindre enn 25 mm.
- Det er påvist avvik i fallforhold til sluk i forhold til krav i forskrift på byggetidspunktet.
- Målinger viser at det ikke er fall til sluk (motfall).

Det er registrert sprekker i flis.

Det bør gjennomføres utbedring av sprekker i flis og fuger, samt utbedring av fallforhold mot sluk for å sikre tilfredsstillende drenering.

Konsekvensen av å ikke utbedre dette er økt risiko for vannansamling, lekkasjer og fuktskader i underliggende konstruksjoner, samt at eksisterende skader kan forverres over tid.

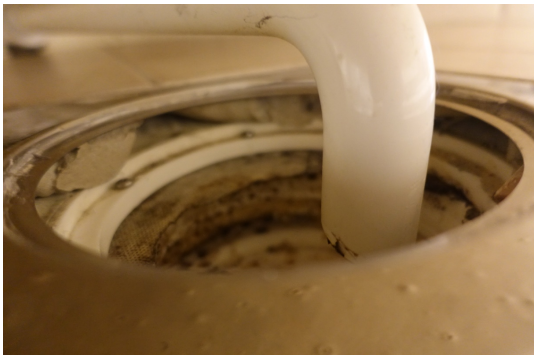
TG 2 Sluk, membran og tettesjikt

- Det må innhentes dokumentasjon. Manglende membran/tettesjikt medfører risiko for lekkasjer og fukt i konstruksjonen.
