Tilstandsrapport

Tomannsbolig

Brusvefaret 58, 2821 GJØVIK

Befaringsdato: 17.02.2026

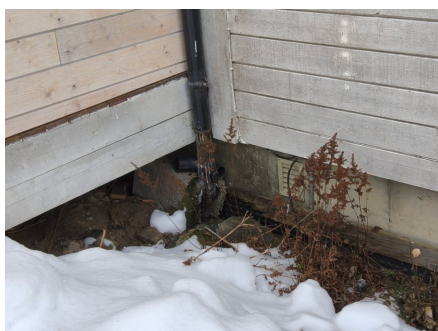
Nedløpsrør mangler nedre del og bortledning av takvann.

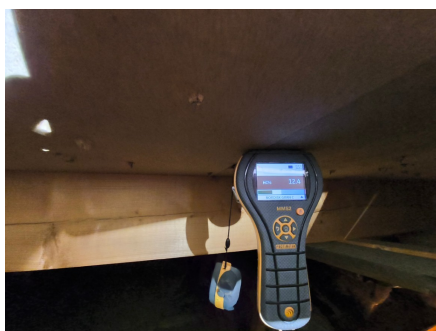
Ved bruk av fuktindikator registrerte jeg ingen unormale verdier.

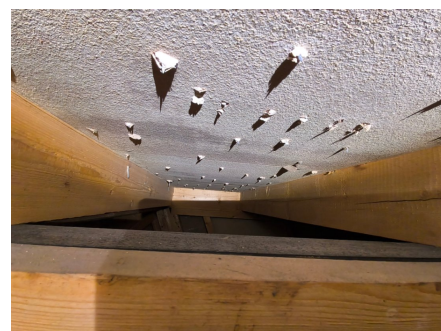
Tilgjengelige deler av takkonstruksjon er delvis inspisert fra luke/gangbart gulv og lyst med lommelykt. Spiker stikker gjennom undertak enkelte steder. Dårlig lufting kan erfaringsmessig gi kondensskader og isdannelse på den kalde årstida. Synlig misfarging. Spor av mus registrert, ukjent omfang. Det er usikkert om fuktmerker skyldes eldre eller nyere vanngjennomtrengning. Tilgjengelige merker var tørre på befaringen. Tilstandsgrad gitt pga. nevnte forhold.

Spiker stikker gjennom undertak.

Det bør gjennomføres nærmere undersøkelser for å avdekke omfanget av misfarging og eventuelle skader forårsaket av fukt eller skadedyr. Tiltak for å tette eventuelle åpninger og hindre videre inntrengning av mus bør vurderes, for å redusere risiko for ytterligere skader på konstruksjonen. Spiker som stikker gjennom undertaket bør utbedres for å unngå skade på undertak og redusere risiko for fuktinntrengning. Taket bør inspiseres hver vår og høst for å kontrollere tilstanden og vurdere tiltak. For å lette arbeidet med tilsyn bør man etablere en trygg og lettvinnt atkomst til takkonstruksjon. Ved årlig tilsyn kan man oppdage skader eller andre forhold som gjør det nødvendig med mer omfattende undersøkelser. Manglende vedlikehold kan skape problemer og følgeskader som oppdemning av vann og lekkasjer fra åpninger ved beslag. Feil vedlikehold kan medføre kortere levetid eller omfattende skader, for eksempel lekkasjer på taket. Jeg anbefaler ytterligere undersøkelser.

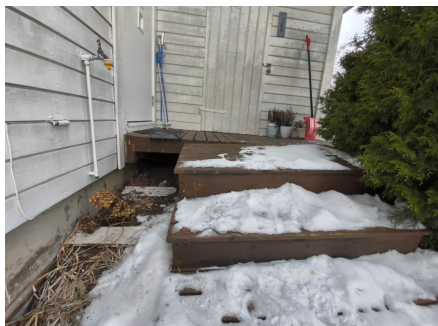
Skjevheter registrert

Det bør gjennomføres supplerende undersøkelser av terrassen når snøen er fjernet for å avdekke eventuelle skjulte skader eller slitasje. Skjevheter bør utbedres, og nødvendig vedlikehold bør utføres for å forhindre ytterligere forringelse og økte utbedringskostnader. Dersom tiltak ikke gjennomføres, kan skjulte skader forverres og medføre økt risiko for kostbare reparasjoner og redusert sikkerhet.

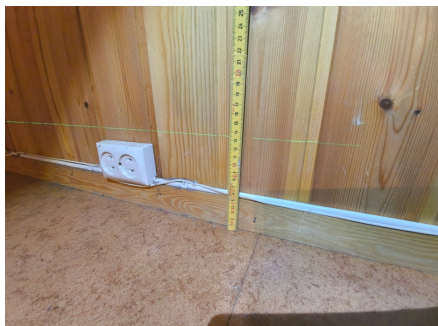
En del skjevheter i etasjeskiller. Det tas spesifikt forbehold om at deler av denne bygningsdelen er skjult, har en alder som øker sannsynligheten for skjulte feil og har brukt opp mye av sin forventede brukstid. Riss og sprekker i gulv i kjeller, dette må ses i sammenheng med "grunn og fundamenter". Tilstandsgrad gis pga. nevnte forhold.

Helningsavvik på - 20mm ble målt i kjeller.

Det bør gjennomføres ytterligere undersøkelser for å kartlegge årsaken til skjevhetene og sprekke i etasjeskillet og gulvet. Tiltak for utbedring bør vurderes, spesielt med tanke på bygningsdelens alder og risiko for skjulte feil. Konsekvensen av å ikke utbedre kan være redusert brukstid, økt risiko for fuktskader og ytterligere setningsskader.

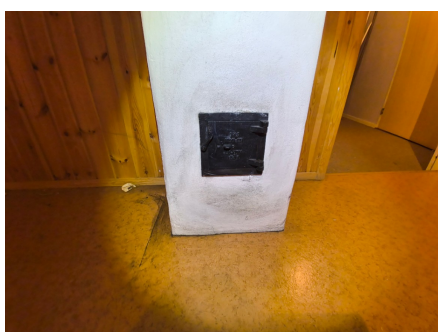
Sotluke.

Det bør gjennomføres grundigere undersøkelser av en fagperson når snøen er fjernet og bygningsdelen er fullt tilgjengelig, for å avdekke eventuelle skjulte skader eller slitasje. Dersom dette ikke gjøres, kan det medføre økte kostnader for utbedring dersom skader forblir uoppdaget. Det er mange krav til ildsted og skorsteiner og jeg er ikke fagkyndig på området. Jeg anbefaler derfor kontroll av fagkyndig.

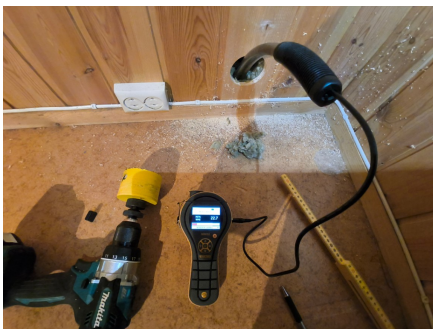
Utforede vegger og gulv under terreng slik som her regnes som risikokonstruksjoner, da erfaring viser at slike konstruksjoner ofte har høy skadefrekvens. Dette skyldes at fukt kan trenge inn i konstruksjonen, noe som kan føre til skjulte skader og redusert levetid. Det anbefales å være oppmerksom på mulige fuktproblemer og vurdere tiltak for å redusere risikoen. Det er registrert avvik på oppbygning av yttervegger mot terreng, denne konstruksjonen er ikke anbefalt i dag pga. stor risiko for skader. Det tas spesifikt forbehold om at deler av bygningsdelen er skjult, har en alder som øker sannsynligheten for skjulte feil og har brukt opp mye av sin forventede brukstid. Fuktopptrekk via fundament og gulv må påregnes på eldre kjellere selv om fuktsikring utbedres. Det er registrert svertesopp og synlige fuktmerker. Hulltaking er utført for å tilfredsstille forskrift. Tilstandsgrad gitt pga. nevnte forhold.

Fuktmåling ble foretatt, jeg målte grenseverdier for skadelig fukt og dette er en indikasjon på at konstruksjon er utsatt for fuktpåkjenning.

Det bør gjennomføres ytterligere undersøkelser for å kartlegge omfanget av fuktskader og eventuelle skjulte skader i konstruksjonen. Tiltak for å redusere fuktbelastning og forbedre drenering bør vurderes for å unngå videre skadeutvikling, redusert levetid og risiko for sopp- og råteskader. Konsekvensen av manglende utbedring kan være økt risiko for skjulte skader, redusert brukstid og behov for omfattende reparasjoner på sikt.

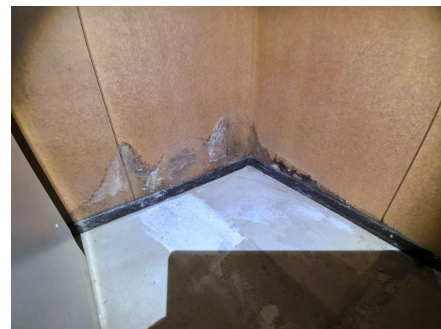
Påvist fuktskjolder/svartsopp.

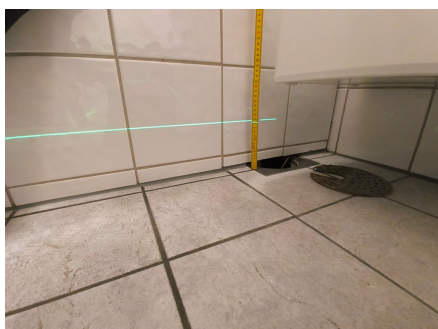
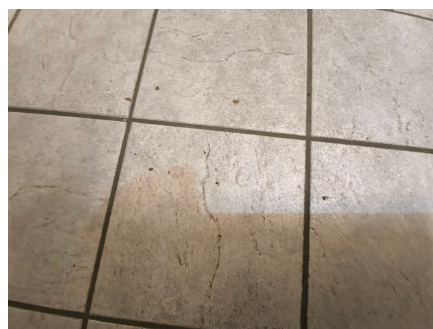
- Det er påvist at høydeforskjell fra topp slukrist til gulv/synlig topp membran ved dørterskel er mindre enn 25 mm.
- Det er påvist avvik i fallforhold til sluk i forhold til krav i forskrift på byggetidspunktet.

Fallforhold har avvik i forhold til referansenivå. Tilstandsgrad gitt pga. nevnte forhold.

Det er påvist at høydeforskjell fra topp slukrist til gulv/synlig topp membran ved dørterskel er mindre enn 25 mm. Hakk i overflate flis.

Det bør vurderes tiltak for å utbedre fallforholdene til sluk, for å redusere risikoen for vannansamling og eventuell lekkasje til tilstøtende konstruksjoner. Manglende tilstrekkelig fall kan medføre økt fare for fuktskader og redusert levetid på gulvkonstruksjonen.

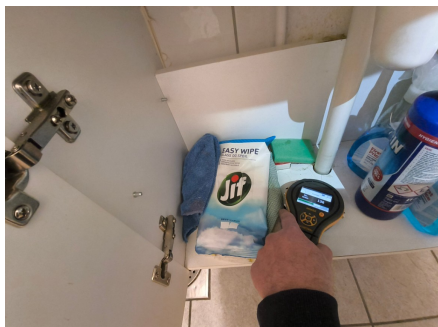
Ved bruk av fuktindikator på utsatte steder registrerte jeg ingen unormale Sluk. verdier.

Tilgang til sluk bør forbedres for å muliggjøre inspeksjon og rengjøring. Manglende mulighet for kontroll av membran/mansjett medfører usikkerhet om utførelsen, noe som øker risikoen for lekkasjer og fuktskader i omkringliggende konstruksjoner.

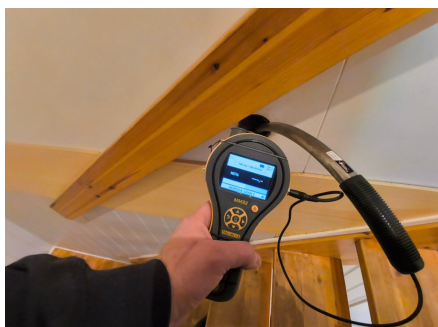
Ved fuktmåling ble det registrert tørre verdier.

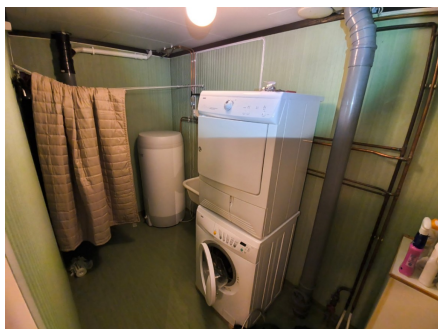
Med bakgrunn i at våtrommet er ca. 44 år, eldre våtrom erfaringsmessig er utsatt for lekkasjer og påviste avvik må våtrommet påregnes oppgradert. Det er blant annet avvik på membran, ventilasjon, innredning, overflater. Våtrommet er gitt en samlet vurdering på grunn av en tilstand som gjør at våtrommet ikke tåler dagens normale bruk. Forhold rundt overflater, gulv, sluk, membran/tettesjikt, sanitærutstyr og ventilasjon er allikevel vurdert slik det skal i forskriften, men under samme punkt. Tilstandsgrad gitt pga. nevnte forhold.

Våtrommet må oppgraderes for å tåle normal bruk etter dagens krav.

Våtrommet bør totalrenoveres for å oppfylle dagens krav til funksjon og sikkerhet. Dersom nødvendige tiltak ikke gjennomføres, er det økt risiko for lekkasjer, fuktskader og redusert levetid på konstruksjonene, noe som kan medføre kostbare reparasjoner og helsefare. Kostnadsestimatet er vurdert ut fra full oppussing av hele våtrommet. Kostnadsestimatet er vurdert ut fra full oppussing av hele våtrommet.

Kostnadsestimat: 200 000 - 500 000

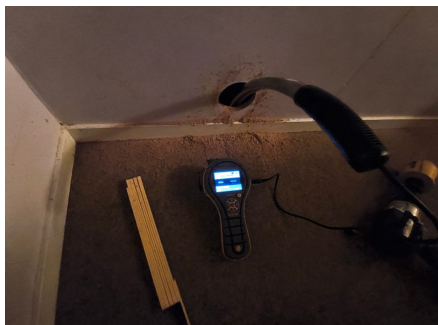
Ved fuktmåling ble det registrert tørre verdier.

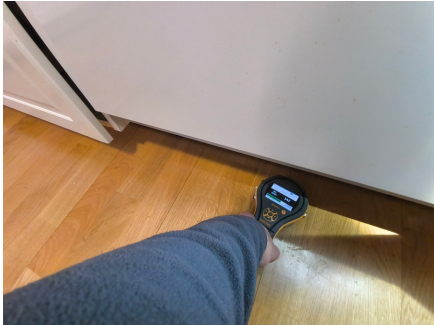
Ved bruk av fuktindikator registrerte jeg ingen unormale verdier.

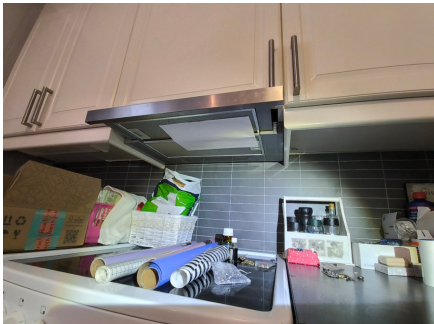
Ved test av avtrekksvifte som beskrevet i NS3600, fungerte viften som tiltenkt.

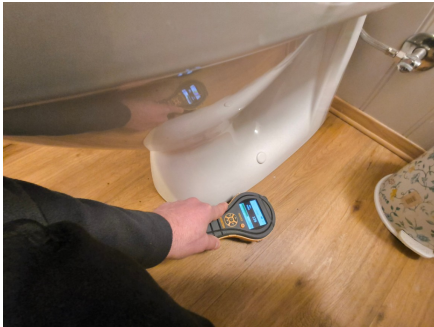
Ved bruk av fuktindikator på utsatte steder registrerte jeg ingen unormale verdier.

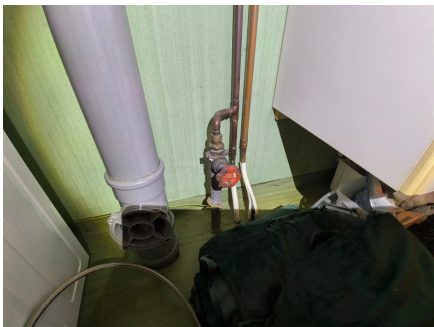
Stoppekran vaskerom i kjeller.

Det anbefales å vurdere utskiftning av metallrør med synlig rust/tæring for å unngå risiko for lekkasjer og følgeskader på bygningskonstruksjonen. Konsekvensen av å ikke utbedre kan være plutselige vannskader som kan medføre store kostnader.

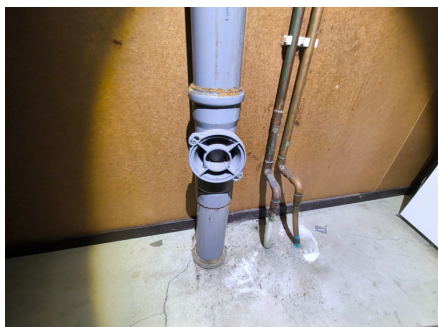
Stakeluke vaskerom i kjeller.

Det anbefales å følge med på tilstanden til avløpsrørene og vurdere utskiftning ved tegn til lekkasje eller funksjonssvikt, rør med avrenningsspor har økt risiko for skjulte skader og plutselige lekkasjer.

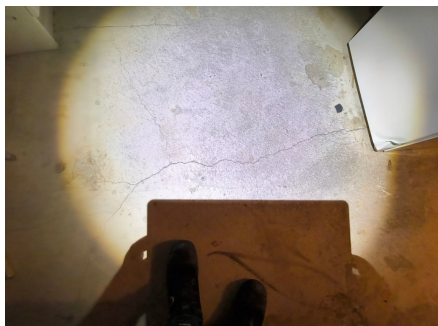
Sprekker/riss ble registrert på grunnmur. Det tas spesifikt forbehold om at deler av bygningsdelen er skjult, har en alder som øker sannsynligheten for skjulte feil og har brukt opp mye av sin forventede brukstid. Tilstandsgrad gitt pga. nevnte forhold.

Sprekker/riss ble registrert på grunnmur.

Sprekker og riss i grunnmur bør undersøkes nærmere og eventuelt utbedres for å hindre videre forringelse og redusere risiko for fuktinntrengning eller svekkelse av konstruksjonen. Alderen og skjulte deler av konstruksjonen medfører økt usikkerhet og risiko for skjulte skader, noe som kan føre til uforutsette kostnader og redusert levetid på bygningsdelen.
