For Sørليا borettslag II, org.nummer 954 606 635

Befaringsdato: 17.04.2026

Tilstandsrapport

TOMANNSBOLIG

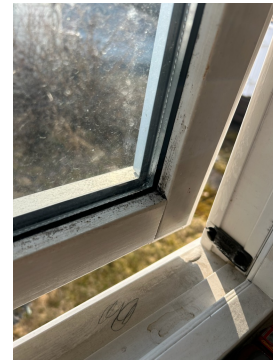
Noen glassruter har punktering og sprekker, og det er observert tegn til innvendig kondensering i enkelte isolerglass.

Tydlig tegn på innvendig kondensering.

Det bør gjennomføres vedlikehold og eventuelt utskifting av vinduer med punkterte eller sprukne glass, samt utbedring av slitte karm og sprekker i treverket.

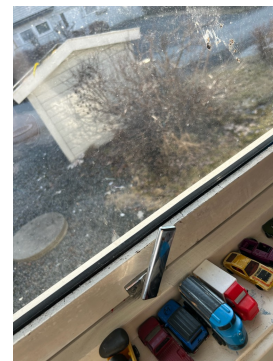
Vinduskarmene fremstår som slitte, med sprekker i treverket. Samlet sett indikerer forholdene behov for vedlikehold og utskifting av flere vinduer.

Vindusrammer er slitte.

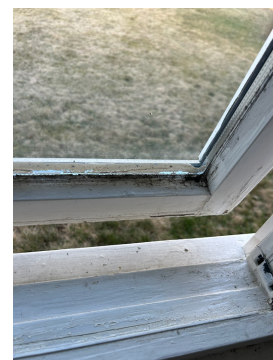
Tydlig tegn på innvendig kondensering og mangelfullt vedlikehold.

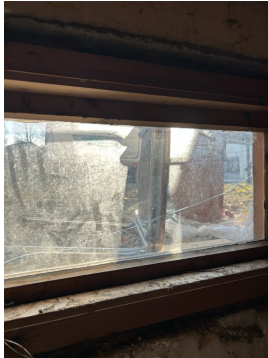
Kjellervindu er punktert og sprekt glass.

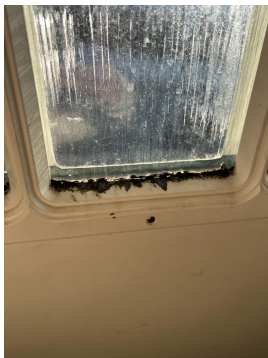
Trolig forekommet kondensering over tid, i kombinasjon med dårlig vedlikehold.

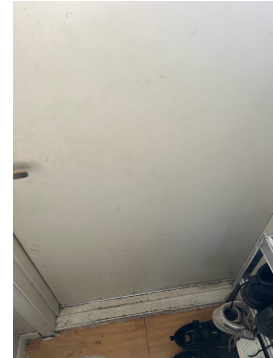
Slitt dørterskel og dørblad.

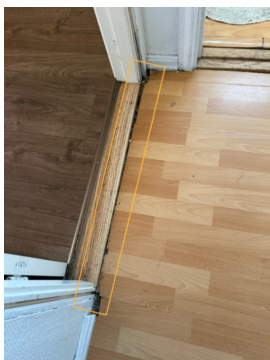
Det er registrert knirk i gulvkonstruksjonen, noe som kan skyldes bevegelser i underlaget eller festemidler. Videre er det observert mangelfull utførelse enkelte steder, samt skader på overflater. På kjøkkenet er det registrert fettavleiringer i tak og på vindusflater.

Ufagmessig utførelse på gulv.

Overflater med synlige skader bør utbedres eller skiftes for å lukke avviket.

Knirk i gulvkonstruksjonen bør undersøkes nærmere og utbedres ved behov for å hindre videre skadeutvikling og redusere støy.

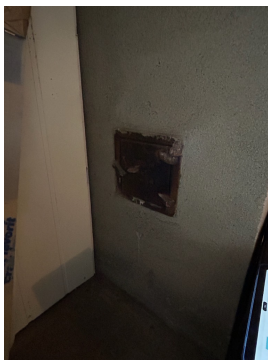
- Det er påvist brennbart materiale nærmere enn 300 mm fra sotluke/feieluke.
- Det er påvist andre avvik:

Avstand mellom sotluke og brennbart materiale er for liten.

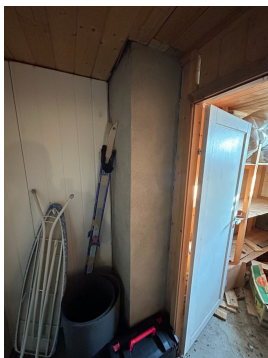
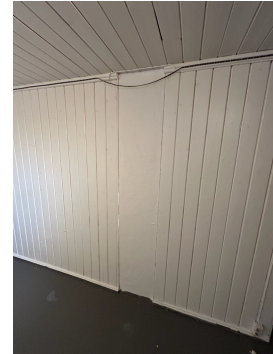
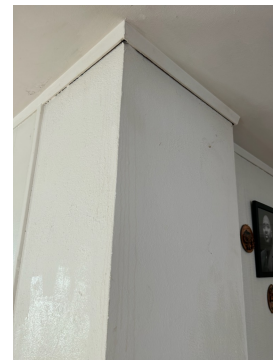
Det er observert rennemerker på pipen, noe som kan indikere fuktinntrengning eller kondensproblematikk. Dette bør undersøkes nærmere for å avdekke årsak og eventuelle tiltak.

Pipen har avrenningsmerker, på grunn av at det ikke var tilgang til loftsrom er ikke dette ytterligere undersøkt.

Rennemerker på pipen bør undersøkes nærmere for å avdekke årsak og eventuelt behov for utbedring, da dette kan indikere fuktinntrengning eller kondensproblematikk, noe som kan føre til skader på pipen og omkringliggende konstruksjoner.

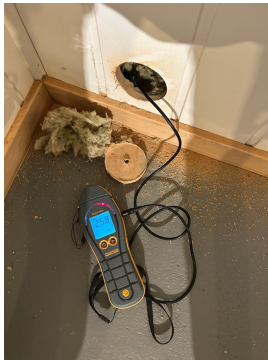
Ved hulltaking ble det registrert forhøyet fuktnivå i veggkonstruksjonen.

Fuktmåling i påforet kjellervegg.

Det bør gjennomføres ytterligere undersøkelser for å kartlegge årsak og omfang av fukt- og råteskadene.

Skadede materialer må fjernes, og konstruksjonen må tørkes ut og utbedres for å hindre videre skadeutvikling og redusere risiko for sopp, mugg og forringelse av inneklimate.

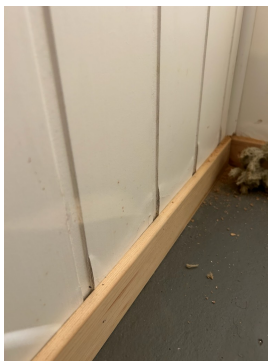
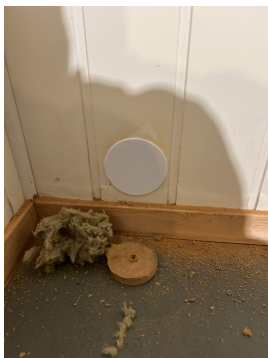
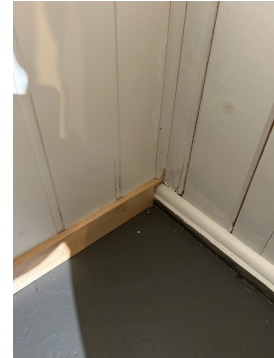
Det er påvist synlige tegn til fuktskader på innvendige påforede vegger.

Veggplater har svellet i bunnen på grunn av fukt..

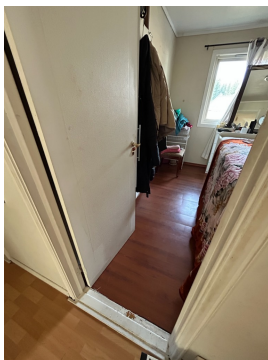
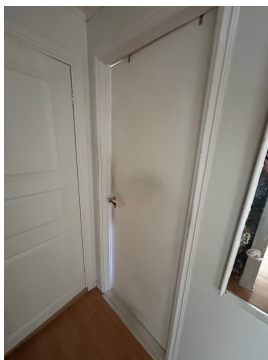
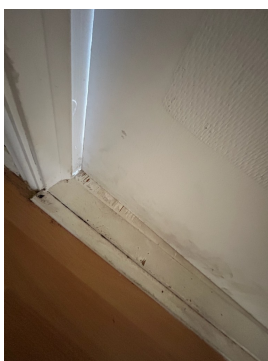
Dørblad tar i terskel.

Det bør gjennomføres utbedring eller utskifting av dører med betydelig slitasje og skader, spesielt døren til badet.

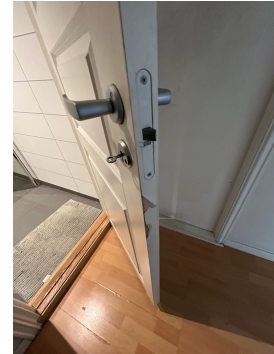
Skader på dør til bad.

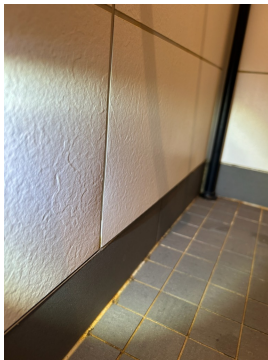
Baderomsplater i dusjsjonen har tegn på fuktskader i bunn.

Det bør gjennomføres utbedring av fuktskader på våtromsplater og utskifting av silikonfuger med svartesopp.

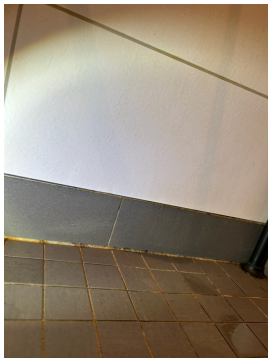
Fuge mellom bunnskinne og baderomsplate fremstår som ufullstendig, samt mye svartesopp.

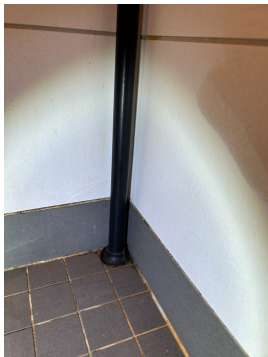
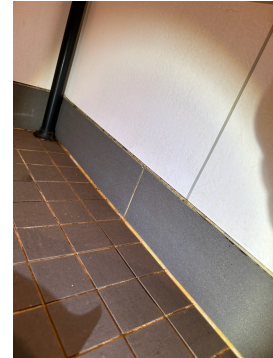
Svartesopp i fuger.

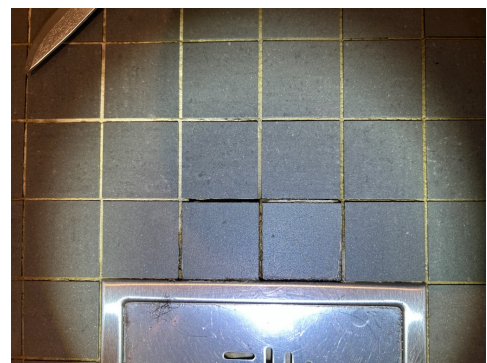
Manglende fuger.

Flisefuger bør utbedres for å hindre vanninntrenging i konstruksjonen.

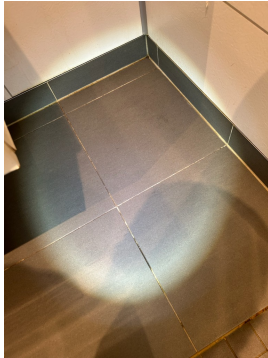
Mangelfulle fuger.

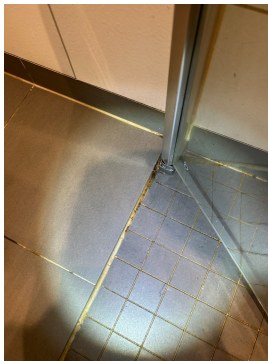
Svertesopp i silikonfuger

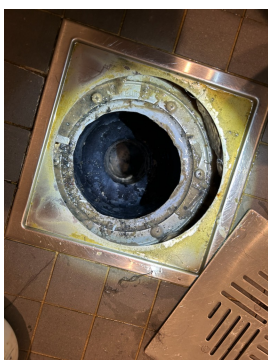
Synlig membran under klemring i sluk.

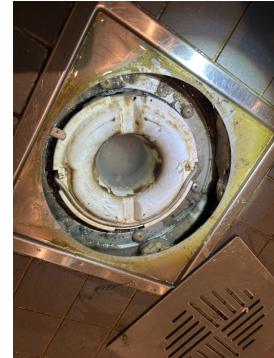
Vannlås passer ikke til sluket.

Vannlåsen bør skiftes ut til korrekt type for sluket, slik at funksjonen ivaretas og risiko for lekkasje eller tilbakeslag reduseres. Feil vannlås kan føre til dårlig avrenning, luktproblemer og økt fare for fuktskader i konstruksjonen.

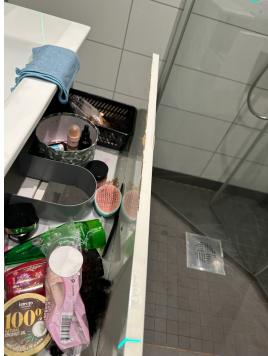
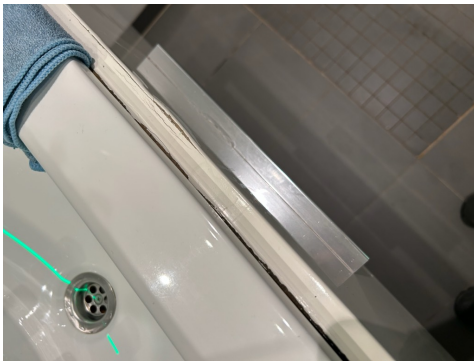
Fuktskader på baderomsinnredningen.

Skadet innredning bør utbedres eller skiftes ut for å sikre funksjon og hindre videre forringelse.

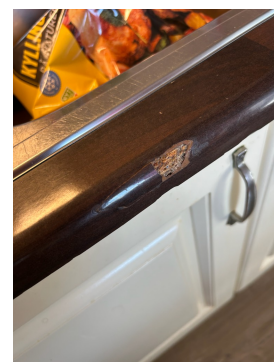
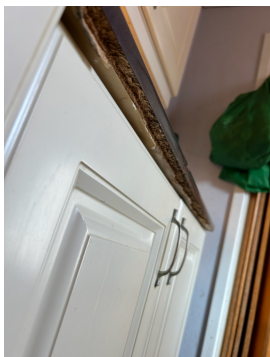
Skade på benkeplate.

Benkeplaten bør utbedres eller skiftes ut for å hindre videre forringelse og sikre funksjonalitet.

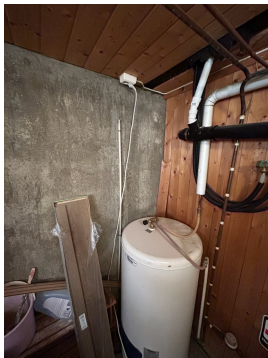
Ikke tilfredsstillende el-tilkobling.

Det anbefales å etablere tilfredsstillende el-tilkobling etter gjeldende forskrift for å redusere risiko for feil, varmgang eller brann.

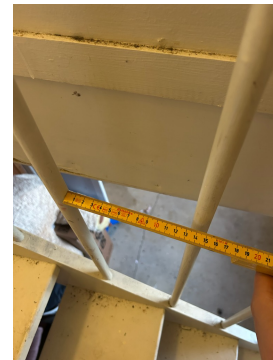
Åpninger i rekkverk.

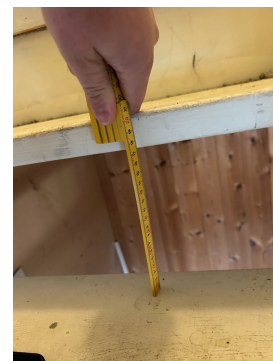
Åpninger mellom trinn.
