# Tilstandsrapport

Fritidsbolig

Tjørhom 47, 4443 TJØRHOM

Befaringsdato: 15.01.2026

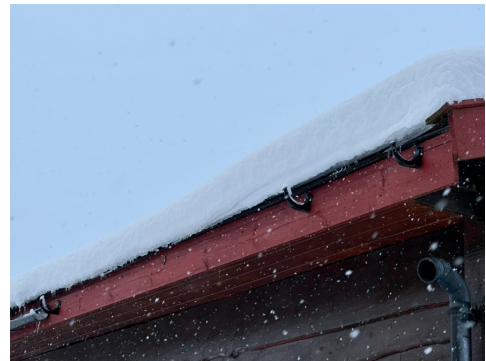
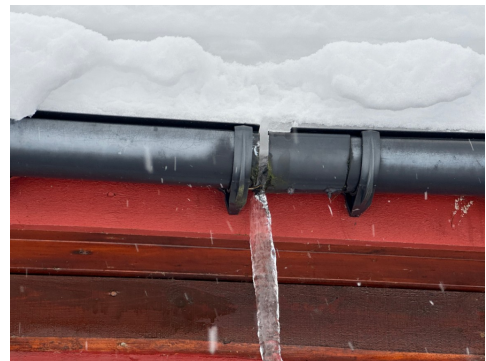
- Mer enn halvparten av forventet brukstid er passert på renner/nedløp/beslag.
- Det er avvik:

Det er skader på takrenner og nedløp. På deler av bygningen er takrenner blitt knekt av pga. snø.

Skadede takrenner og nedløp bør utbedres eller skiftes for å sikre korrekt bortledning av vann fra taket.

Dersom dette ikke utbedres, kan det føre til vannskader på fasade, grunnmur og omkringliggende konstruksjoner.

Det anbefales å utføre kontroll av eventuelle snøfangere og stigetrinn når tak er uten snø.

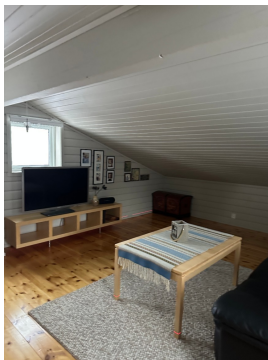
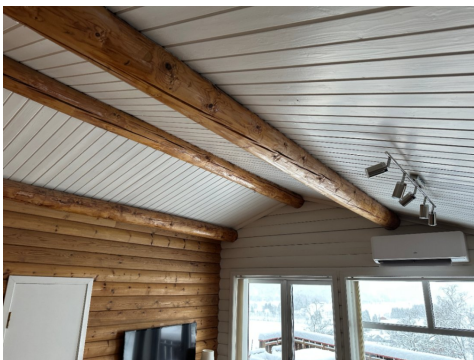
Det må gjennomføres ytterligere undersøkelser for å avdekke eventuelle skjulte feil eller mangler, da takkonstruksjonen er gjenbygget og ikke kan inspiseres uten inngrep.

Konsekvensen av manglende tilgang er at det kan foreligge skjulte skader eller feil som ikke oppdages, noe som kan medføre økt risiko for fremtidige bygningskader.

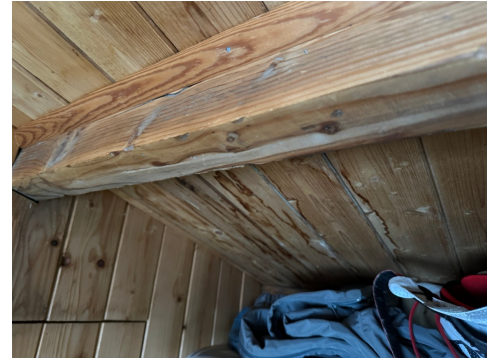
Det er skjolder etter fukt/kondens og misfarging i deler av sutak/konstruksjonen. Ingen fukt påvist ved befaring. Trekonstruksjoner har flygehull fra treskadeinsekter (borebill).

- Påviste skader må utbedres.

Det bør gjennomføres nærmere undersøkelser for å avdekke årsaken til fukt- og kondensskader, samt misfarging i undertaket. Dersom årsaken ikke utbedres, kan dette føre til videre fuktskader, råte og redusert levetid på takkonstruksjonen.

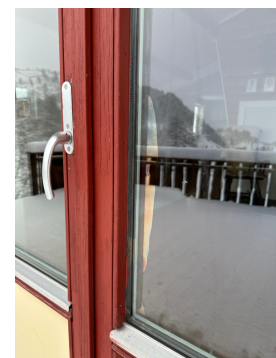
- Karmene i vinduer er slitte og det er sprekker i treverket.

Det bør utføres vedlikehold og utbedring av slitte vinduskarmene og sprekker i treverket for å hindre ytterligere forringelse, varmetap og risiko for fukt- og råteskader i omkringliggende konstruksjoner.

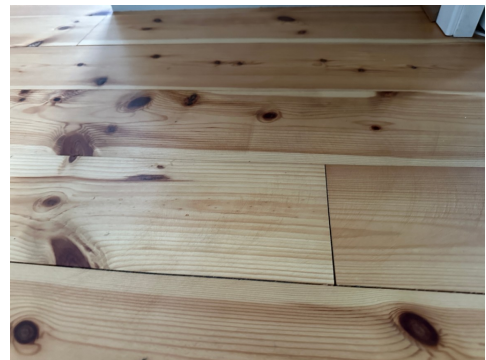
- Det er avvik:

Skjøten bør utbedres for å forhindre ytterligere skade og redusere risikoen for at fukt eller smuss trenger ned i konstruksjonen, noe som kan føre til forringelse av gulvet over tid.

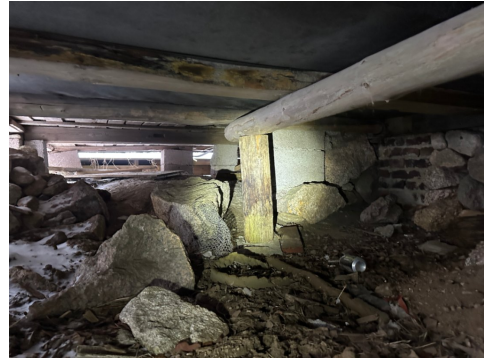
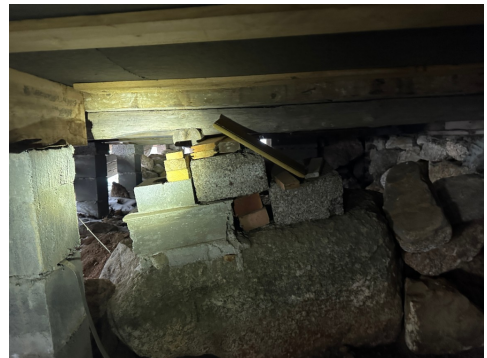
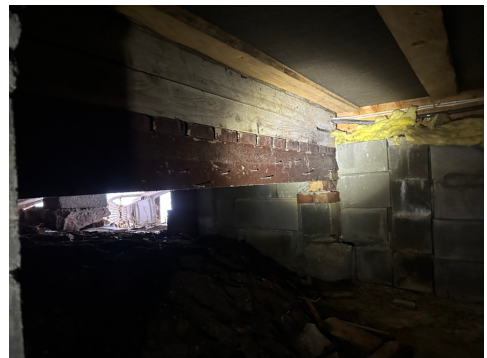
Det er noe tegn til fuktighet på terreng i krypkjeller, men ved befaring var terreng frosset og med begrenset mulighet til å vurdere dette.

Det bør gjennomføres ytterligere undersøkelser av fuktforholdene i krypkjelleren når terrenget ikke er frosset, for å avdekke eventuelle fuktproblemer.  
Dersom fuktproblemer bekreftes, bør tiltak iverksettes for å redusere fuktbelastningen, da vedvarende fukt kan føre til skader på konstruksjonen.

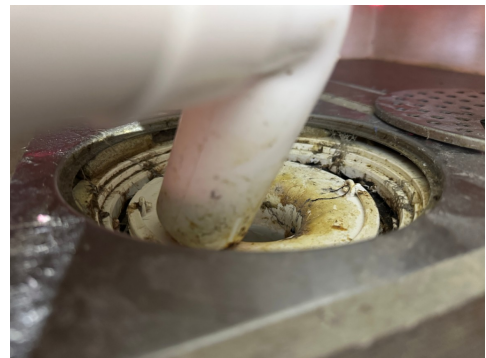
- Det er påvist at høydeforskjell fra topp slukrist til gulv/synlig topp membran ved dørterskel er mindre enn 25 mm.
- Det er påvist avvik i fallforhold til sluk i forhold til krav i forskrift på byggetidspunktet.
- Det er påvist sprekker i fliser.

- Et bad med manglende/reduisert fall til sluk blir mindre funksjonelt og sikkert for brukeren. Dette kan medføre stående vann på gulvet, vann som ikke ledes effektivt til sluket, økt risiko for at vann renner ut av rommet og redusert sklisikkerhet på gulvet.
- Skadet flis er i et område hvor den kun utgjør et estetisk avvik.

Sluk i gulv.

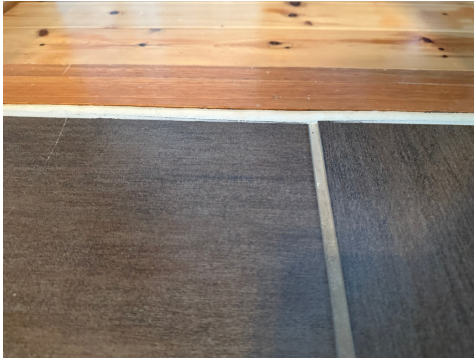
Overgang mot dørterskel.

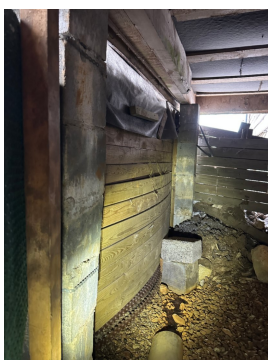
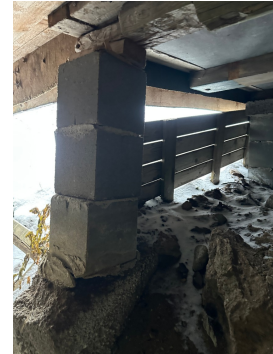
- Det er avvik:

Det bør gjennomføres ytterligere undersøkelser og eventuelle utbedringer av fundamentene for å rette opp skjevhetene. Skjevheter i fundamentene kan føre til setningsskader, svekkelse av konstruksjonen og økt risiko for følgeskader på bygningen.

Det bør gjøres tiltak på jordmasser, slik at disse ikke gir trykk på søyler. Kraftig trykk på søyler vil kunne gi skjevheter og setninger.
