Tilstandsrapport

Kjedehus

Skogstien 13, 2817 GJØVIK

Befaringsdato: 02.03.2026

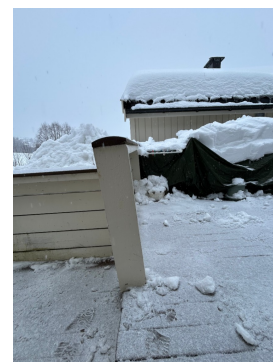
Terrassen har konstruksjoner som er eksponert for vær og fuktbelastning. På bakgrunn av dette må det påregnes løpende vedlikehold av utsatte bygningsdeler.

Rekkverk heller utover.

Tiltak anbefales for å oppnå tilfredsstillende sikkerhet, for å redusere risikoen for personskade ved fall.

Det bør også gjennomføres jevnlig vedlikehold av terrasse konstruksjonen for å forhindre skader som følge av vær og fukt, slik at levetiden på bygningsdelene forlenges og risikoen for råte og forringelse reduseres.

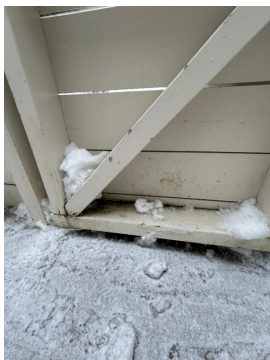
Vedlikehold på terrasse og rekkverk må påregnes.

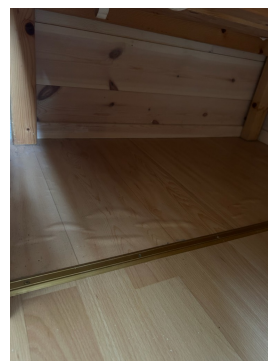
Blemmer på gulv.

Overflater bør vedlikeholdes og eventuelt skiftes ut etter behov for å opprettholde funksjon og estetikk.

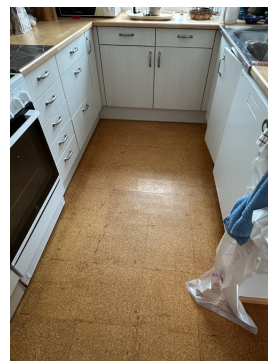
Beleggfiser på kjøkken.

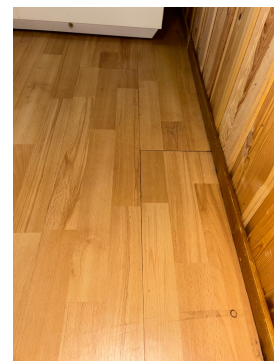
- Det er konstatert høyt fuktnivå og synlig skade i vegg.

Ved hulltaking i nedkant av utforet vegg mot grunn ble det registrert forhøyet fuktnivå og synlige skader i veggkonstruksjonen.

Gulv i kjeller langs yttervegg mot terreng har skader forenelig med fuktpåvirkning.

Det anbefales å iverksette tiltak for å utbedre dreneringsforholdene utvendig, samt utbedre registrerte skader i veggkonstruksjonen.

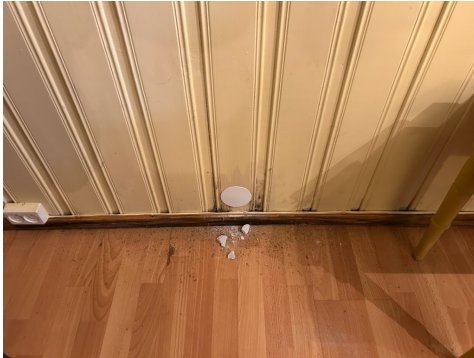
Innvendig panel i tilnytning påforet yttervegg mot grunnen har synlige fuktmerker.

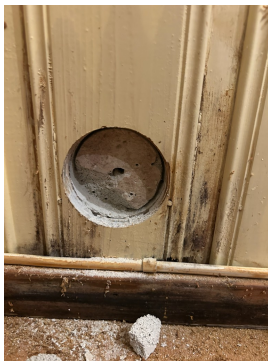
Det er ved hulltaking registrert forhøyede fuktverdier i trepanel og kjellermur.

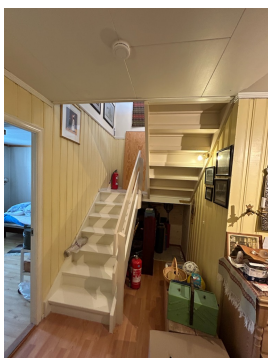
Innvendig trapp med repos.

Håndløper bør monteres for å ivareta sikkerhet og redusere risiko for fallulykker.

Knirk i trappen bør utbedres for å forhindre videre slitasje og for å øke komforten ved bruk.

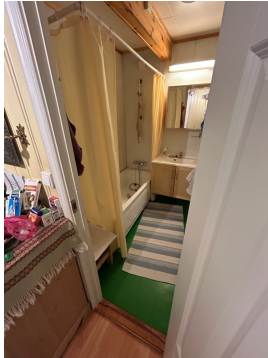
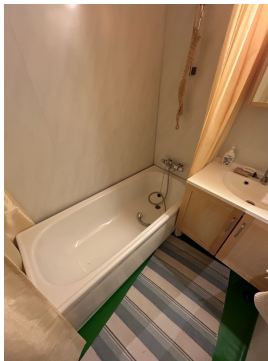
Våtrommet fremstår med løsninger og materialvalg som i stor grad er fra en eldre utførelse. For å tilfredsstille dagens krav til funksjon og fuktsikkerhet må det påregnes oppgradering av våtrommet.

Oversiktsbilde bad.

Våtrommet bør totalrenoveres for å oppnå tilfredsstillende funksjon og fuktsikkerhet i henhold til dagens krav.

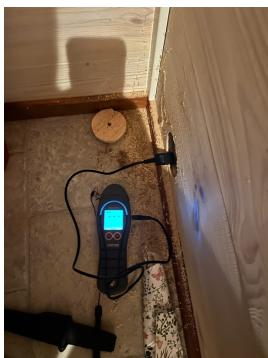
Det er foretatt hulltaking i tilstøtende konstruksjon fra trapperommet bak badekaret for kontroll av veggkonstruksjonen. Det ble ikke registrert unormale forhold i forbindelse med hulltakingen.

Hulltaking i tilstøtende konstruksjon.

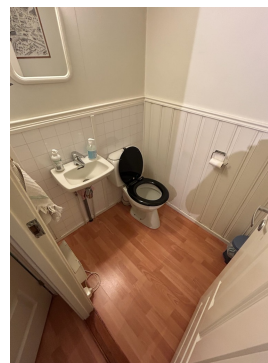
Toalettrom.

Mekanisk avtrekk bør etableres på toalettrommet for å oppfylle kravene i NS 3600 og sikre tilstrekkelig ventilasjon. Manglende mekanisk avtrekk kan føre til dårlig luftkvalitet og økt risiko for fuktskader over tid.

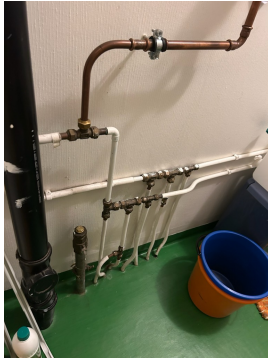
Mer enn halvparten av forventet brukstid er passert for innvendige vannledninger. Økt risiko for svikt og lekkasjer må påregnes som følge av alder.

Vannledninger med fordelerstokk på vaskerom.

Det anbefales å følge med på tilstanden og vurdere utskifting av vannledningene ved tegn til lekkasje eller svikt, da det er økt risiko for skader som følge av alder.

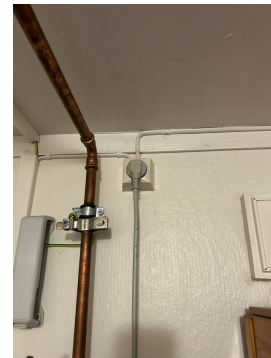
El-tilkobling av bereder.

Det bør etableres tilfredsstillende el-tilkobling etter gjeldende forskrift for å redusere risiko for varmegang og brann. Manglende korrekt tilkobling kan føre til overbelastning av elektrisk anlegg og økt fare for brannskader.
