Egenerklæring

Gnolla 253, 2420 TRYSIL

Rapportdato: 27.1.2026 (Gyldig til 27.1.2027)

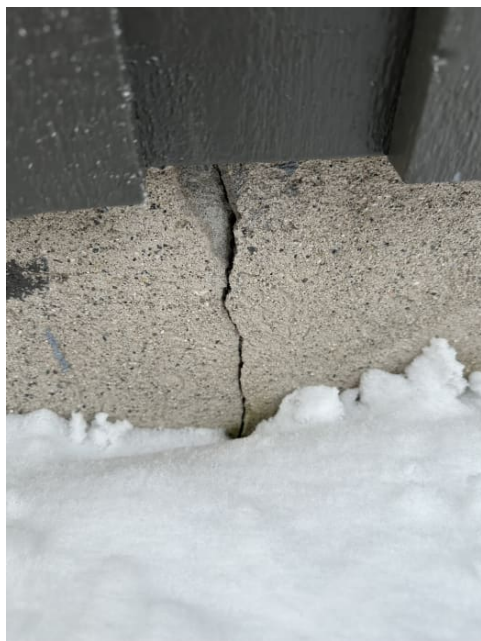
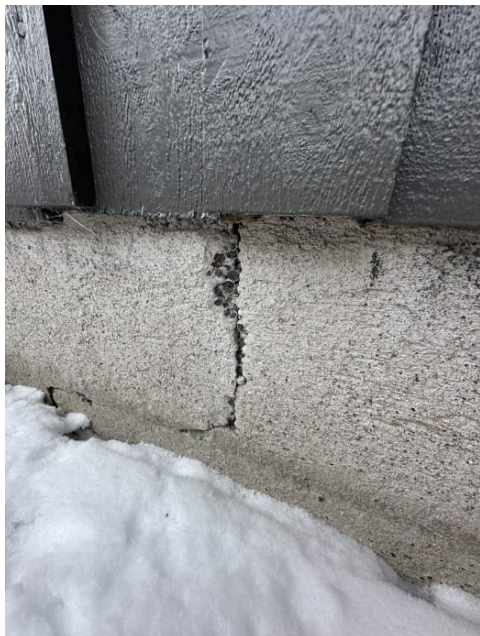
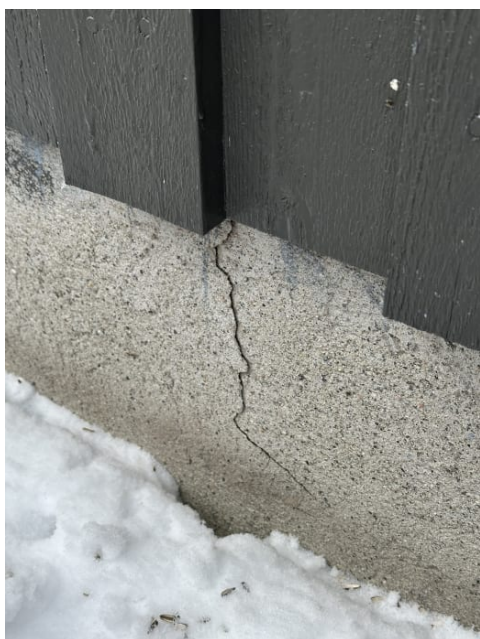
6.2 Grunnmur og fundament

Det registreres stedvis sprekker i ringmur.

Det er registrert skråriss som er symptom på setninger.

Det anbefales å foreta en gjenpussing av sprekker i grunnmur, slik at forholdet kan observeres over tid, med tanke på om dette er under utvikling eller er stabilt.

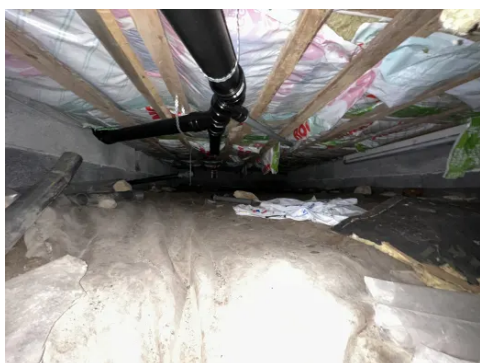
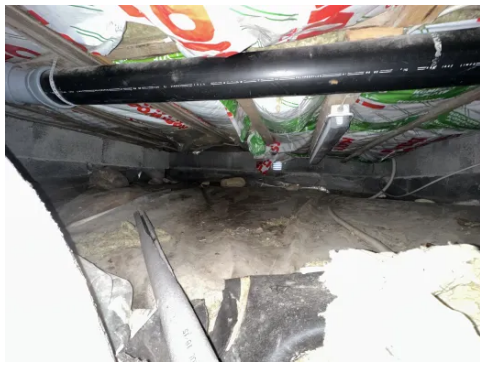
6.3 Kryp kjeller

Det er utført fuktmåling i bjelkelag i krypkjeller. Det ble målt fuktinnhold på ca. 19,2 % i treverket.

Det er registrert forhøyet fuktinnhold i bjelkelag i krypkjeller. Det er observert misfarging i treverk som kan indikere fuktpåvirkning.

Det registreres aktivitet fra skadedyr i form av muselort i krypkjeller.

Det er observert plast på underside av bjelkelaget mot krypkjeller. Denne løsningen vurderes ikke som en tradisjonell eller anbefalt utførelse for stubbloft, og kan bidra til ugunstige fuktforhold i bjelkelaget. Etasjeskillet vurderes som lite lufttett mot krypkjeller, noe som gir økt risiko for fuktrelaterte skader over tid.

Videre anbefales fagkyndig vurdering av krypkjellerkonstruksjonen, herunder ventilasjonsforhold, fuktbelastning og utforming av stubbloft/etasjeskille.

Tiltak for å etablere et tettere og mer robust stubbloft mot krypkjeller bør vurderes, samt eventuelle tiltak for reduksjon av fuktbelastning.

Det anbefales også vurdering og gjennomføring av tiltak mot skadedyr.

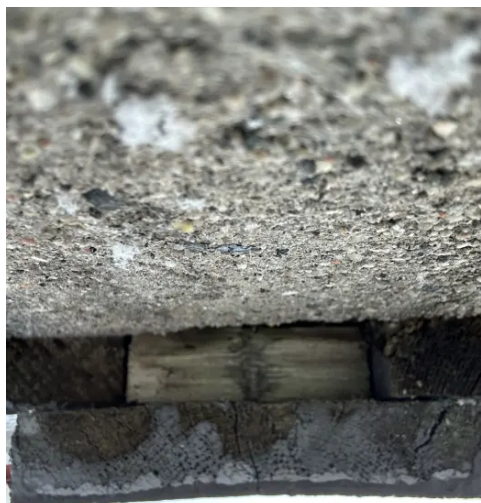
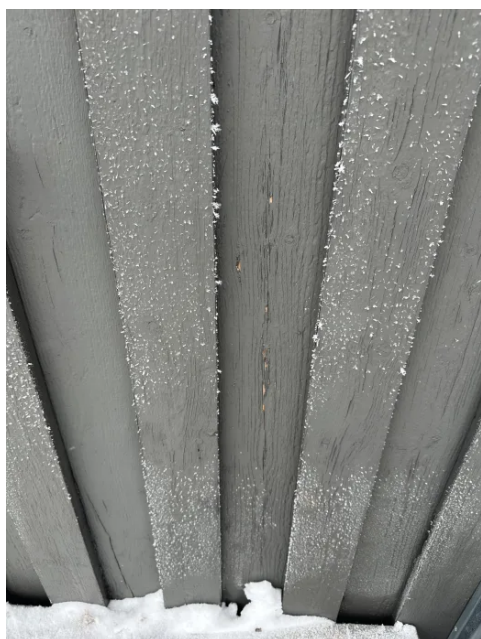
6.6 Yttervegger

Er det påvist skjevheter/riss/sprekker/setninger? Ja

Det bør vurderes tiltak for å bedre lufting bak kledningen.

Videre anbefales vedlikehold av fasader, herunder vask/skraping og overflatebehandling med beis eller maling.

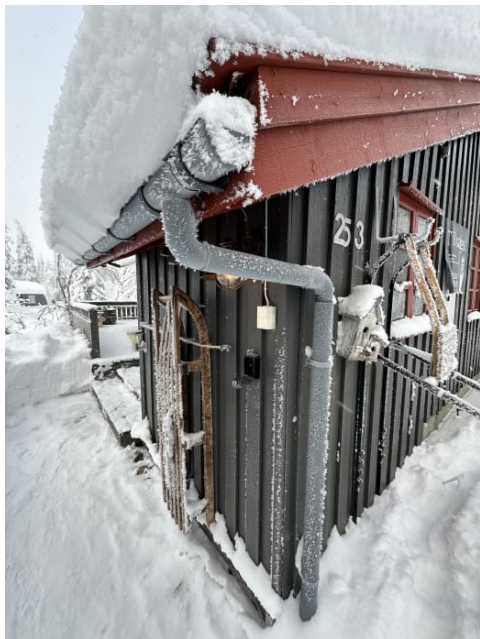
6.7 Renner og nedløp

Takrenner har punktvis lekkasjer. Det registreres nedbøy/skjevheter i takrenner.

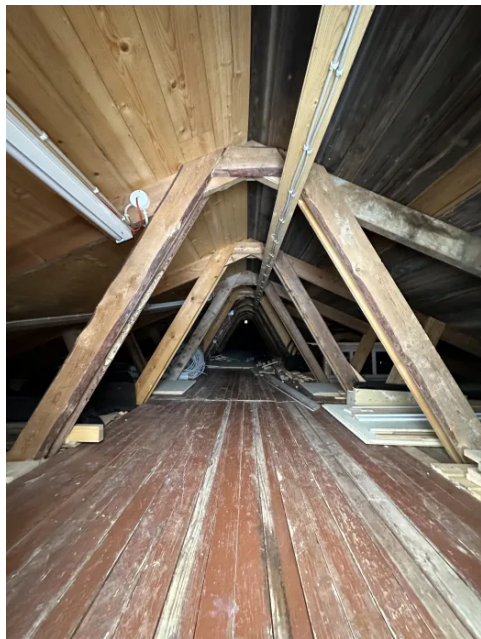
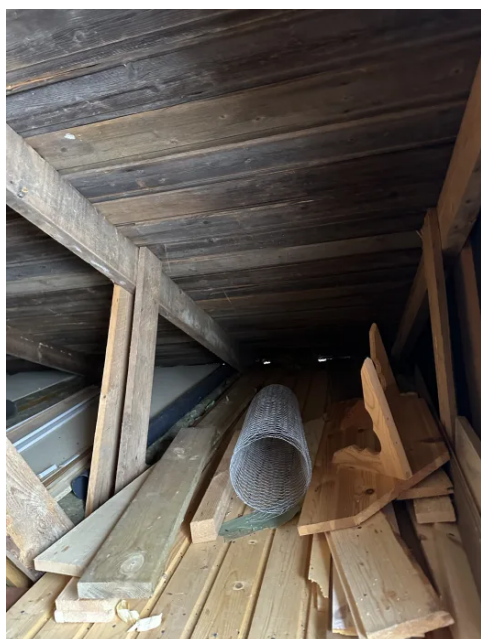
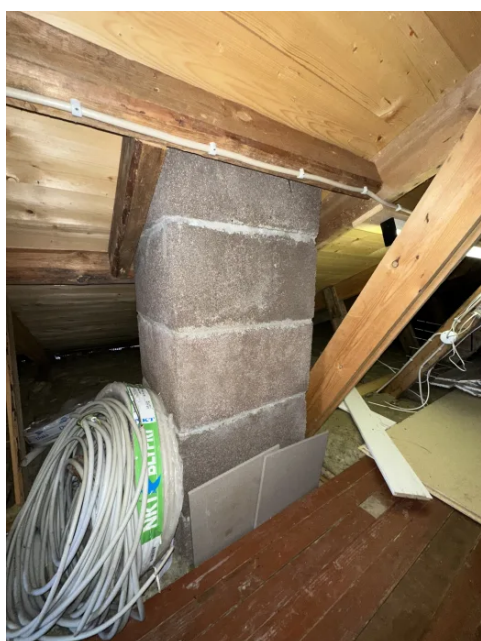
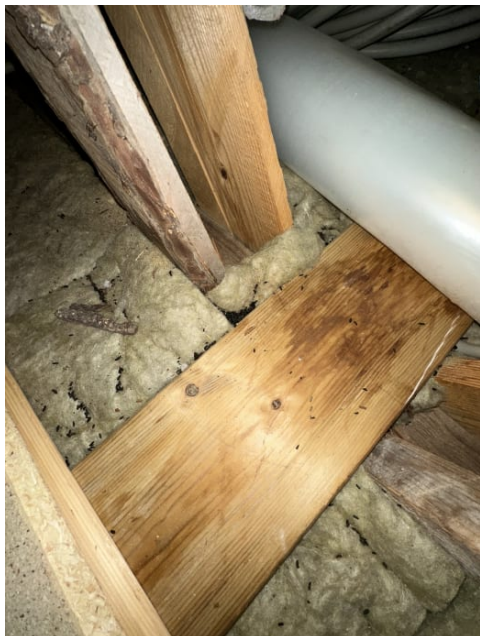
6.9 Takkonstruksjon og loft

Det er registrert symptom på aktivitet fra skadedyr (mus).

Kontrollere og forbedre ventilasjon ved raft. Fjerne blokkeringer og sikre tilstrekkelig luftgjennomstrømning i luftespalten.

Det anbefales tiltak for å hindre videre inntrenging av skadedyr.

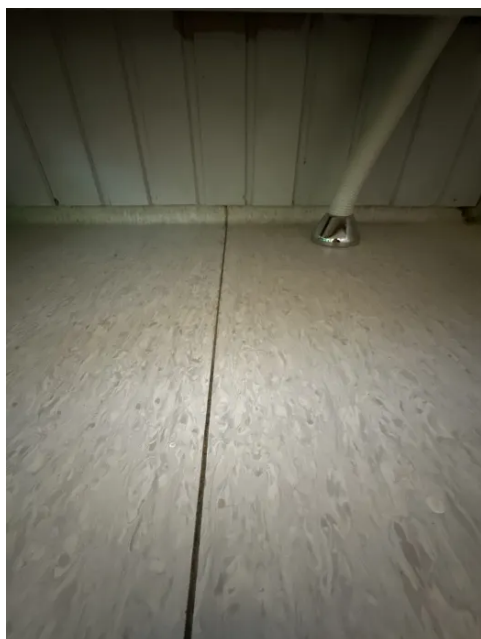
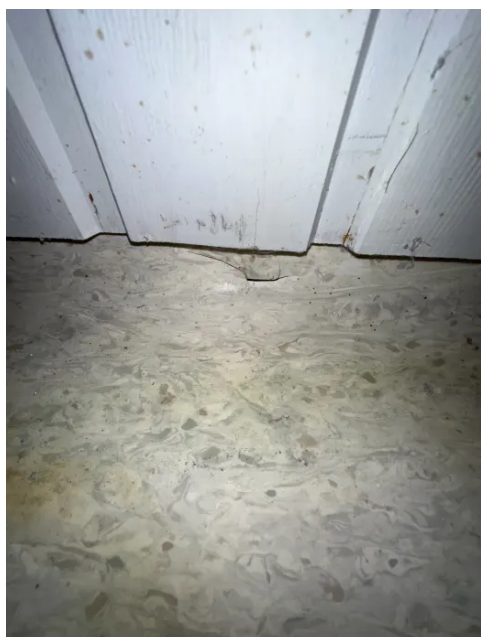
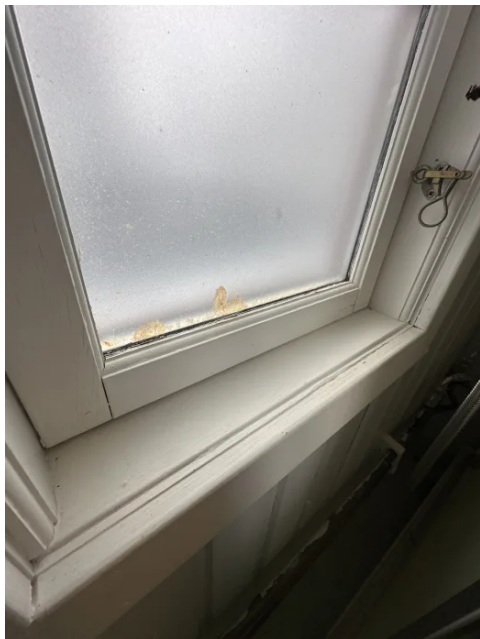
6.18 Våtrom

Er det påvist avvik i krav om høydeforskjell på tettesjikt/fall til sluk? Ja

Vindu er fuktbelastet fordi det står i våtsonen. Vindu med karmen og listverk vil ikke tåle belastningen av fritt vann.

Det registreres riss/sprekker i gulvbelegget.

Vindu og karmfliser bør overflatebehandles med en oljemaling og beskyttes for direkte vannsprut ved dusjing.

Det anbefales å fortsatt benytte et dusjkabinett for å unngå ytterligere fuktbelastning fra fritt vann på gulv og vegger.

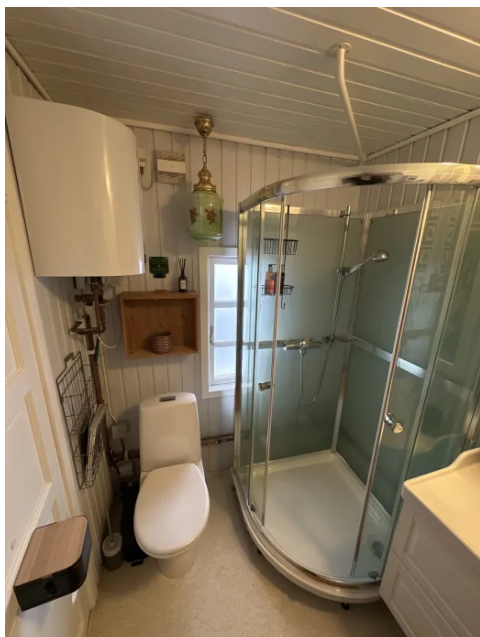
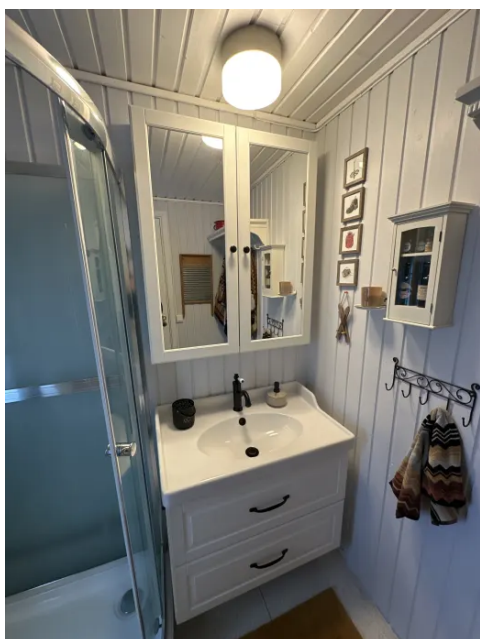
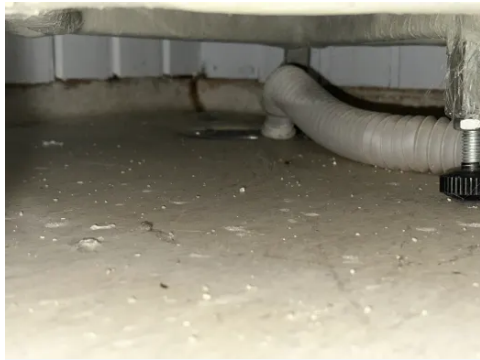
Sluket er plassert under et dusjkabinett som ikke kunne flyttes under inspeksjonen. På grunn av manglende tilgang til sluket, har det ikke vært mulig å vurdere tilstanden. Alder og oppbygning på våtrommet tilsier at det kan forekomme slitasje eller tette avløp over tid, selv om det ikke er observert tegn til lekkasje i tilgjengelige områder. Det anbefales å sikre tilgang til sluket for å avklare tilstanden og forebygge potensiell skade.

Sluket er plassert under et dusjkabinett som ikke kunne flyttes under inspeksjonen.

Lokal utbedring rundt rørføringer og riss i gulvbelegg anbefales for bedre sikkerhet.

Badet fungerer med dagens tilstand, men på grunn av alder bør det brukes med forsiktighet og jevnlig kontroll av overflater anbefales. Det anbefales å fortsatt benytte et dusjkabinett for å unngå fuktbelastning fra fritt vann på gulv og vegger.
