Buerbakken 1

Tilstandsrapport

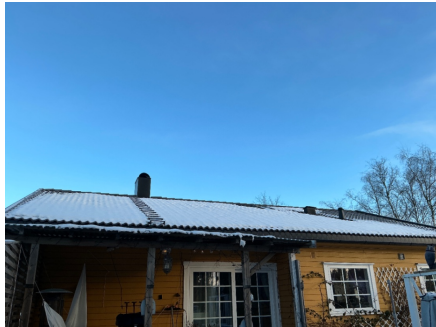
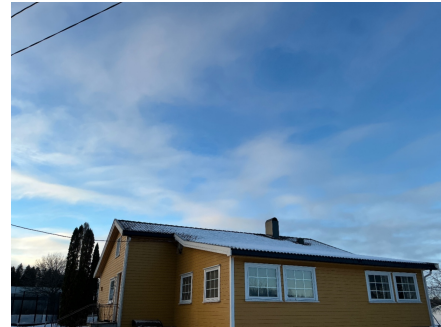
- Det er avvik:

Det anbefales at takrenner, nedløp og beslag gjennomgås av fagperson for vurdering av teknisk tilstand, funksjon og behov for eventuelle utbedringer. Manglende informasjon om utførelse og fravær av dokumentasjon medfører usikkerhet knyttet til løsningens kvalitet, restlevetid og funksjon. Eventuelle feilmonteringer eller skjulte svekkelser kan føre til redusert avrenning, økt risiko for fuktskader på fasade og konstruksjoner, samt behov for uforutsette vedlikeholds- eller utskiftingskostnader.

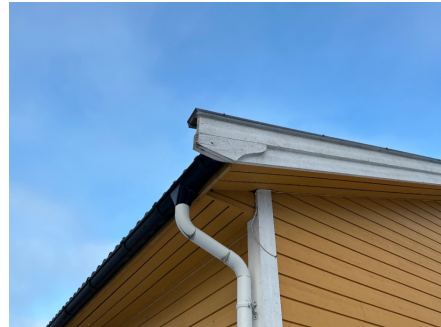
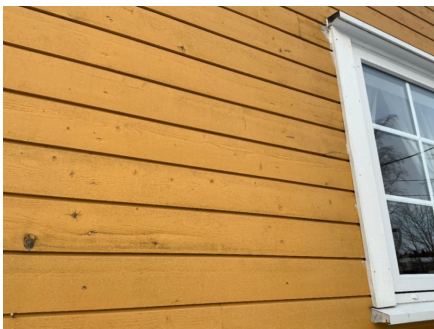
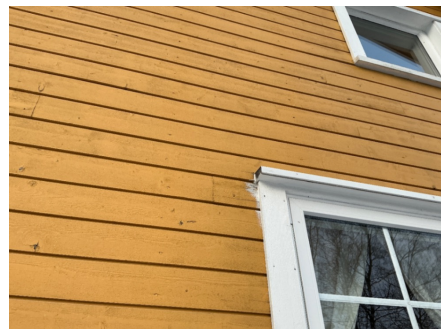
- Det er avvik:

- Tiltak:
Det anbefales at ytterveggkonstruksjonen undersøkes nærmere av fagperson for å vurdere utførelseskvalitet, omfang av tiltakene og tilstanden på veggoppbygningen. Manglende dokumentasjon og ukjent omfang av etterisolering og kledningsarbeider medfører usikkerhet knyttet til konstruksjonens tekniske tilstand, fuktsikring og levetid. Dersom arbeidene ikke er utført i tråd med gjeldende krav eller god byggeskikk, kan dette medføre risiko for skjulte skader, mangelfull lufting eller utilstrekkelig fuktsperring, som igjen kan gi behov for kostnadskrevenende utbedringer på sikt. Værslitte overflater bør overflatebehandles. Værslitasje på fasadeflater kan over tid føre til redusert beskyttelse mot fukt, som igjen kan medføre økt risiko for oppsprekking, råtedannelse, misfarging og forkortet levetid på kledning og underliggende konstruksjoner. Dersom tiltak ikke gjennomføres, kan dette medføre økende vedlikeholdsbehov

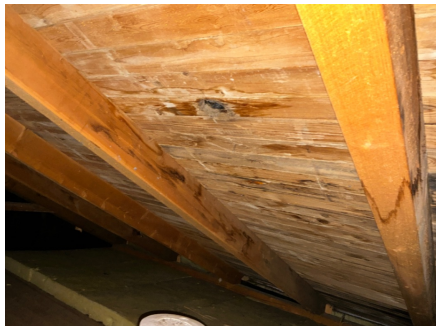
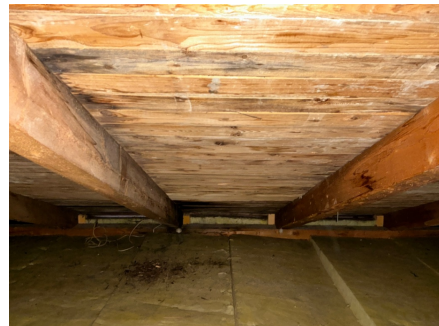
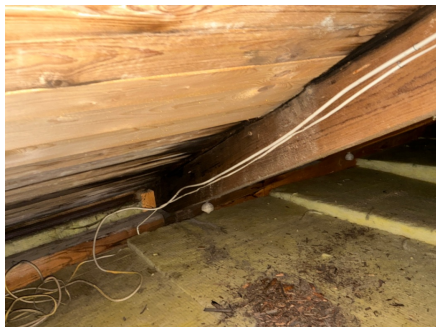
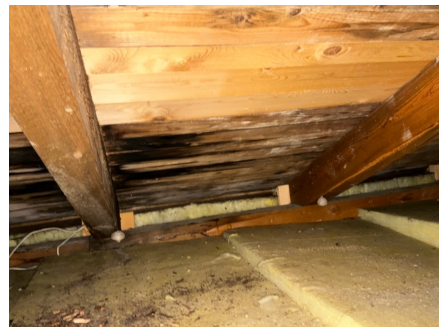
- Det er påvist fuktskjolder/skader i takkonstruksjonen.
- Undertaket er misfarget.

Det er påvist fuktskjolder i enkelte områder av undertaket, samt rundt gjennomføringer for tidligere lufting til avløp. Selv om det ikke ble registrert unormale fuktverdier på befaringsdagen, indikerer fuktskjoldene at det tidligere har vært, eller fortsatt kan være, fuktpåvirkning i disse områdene. Det er observert områder med misfarging på undertaket. Årsaksforholdene kan være forhøyet fuktighet på kneloft, som følge av at varm og fuktig inneluft trenger opp i loftsrommet og avkjøles. Eventuelle utettheter eller svakheter i dampsperrrens funksjon bør undersøkes nærmere.

Den påviste misfarging indikerer at fuktbalansen i konstruksjonen ikke er tilfredsstillende, trolig som følge av luftlekkasjer fra boligen opp til loftet. Slike forhold kan på sikt svekke materialkvalitet, gi luktproblemer og øke risikoen for konstruksjonsskader. Det anbefales å undersøke og utbedre eventuelle utettheter i dampsperrrens funksjon for å hindre tilførsel av fuktig inneluft. Dersom nødvendige tiltak ikke gjennomføres, kan det føre til videre utvikling av fuktskader, spredning av muggsopp og svekkelse av konstruksjonen. Dette kan medføre økte kostnader knyttet til reparasjon og utbedring.

Det anbefales å foreta en grundig kontroll av gjennomføringer/undertak for å avdekke årsaken til fuktskjoldene og vurdere om det foreligger aktive lekkasjer.

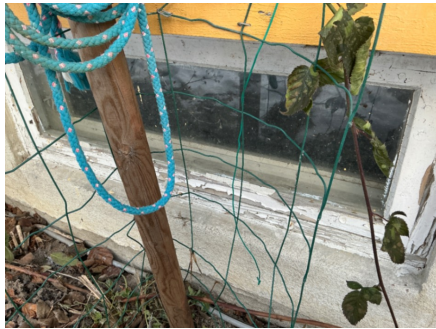
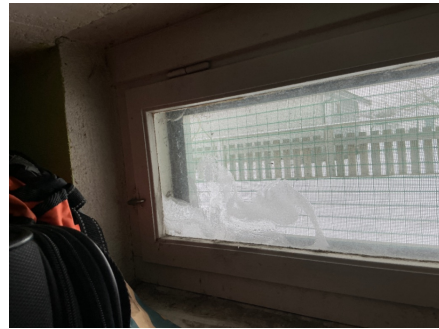
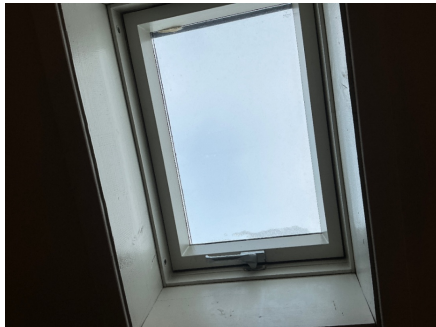
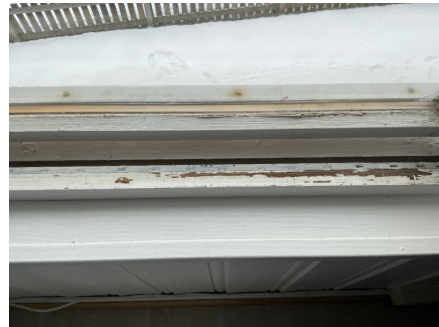
TG 2 Vinduer

- Det er påvist at enkelte vinduer er vanskelig å åpne/lukke.
- Det er påvist tegn på innvendig kondensering av enkelte vindusglass.
- Karmene i vinduer er slitte og det er sprekker i treverket.

Flere vinduer er vanskelige å åpne og lukke, noe som kan skyldes deformasjon i rammeverket eller mangelfullt vedlikehold. Det er observert tegn til innvendig kondens på enkelte vindusglass, samt fuktmerker i karm. Dette kan indikere redusert isolasjonsevne i glassene eller utilstrekkelig ventilasjon i rommet, som fører til oppsamling av fuktighet på innsiden av vinduene. Forventet levetid for vinduer er normalt 20–30 år, men levetiden kan forlenges ved godt vedlikehold. Over tid vil gassen i isolerglass slippe ut, noe som medfører redusert isolasjonsevne, da gassen bidrar til å begrense sirkulasjon mellom glassene og dermed gir bedre isolasjon.

Det anbefales å vurdere utskifting av de aktuelle kjellervinduene og enkelte vinduer på loftet til nyere modeller med bedre isoleringsevne. For å redusere kondens på vindusglassene bør ventilasjonen i rommene forbedres, eksempelvis ved økt luftgjennomstrømning eller etablering av egnede ventiler. Dersom nødvendige tiltak ikke iverksettes, kan videre forringelse av vinduene medføre redusert lufttetthet og varmeisolasjon, noe som kan resultere i økte oppvarmingskostnader og et forringet inneklima. Det foreligger også risiko for vanninntrengning og påfølgende fuktskader i tilstøtende bygningsdeler. Manglende funksjonstest av takvindu innebærer usikkerhet knyttet til dets tekniske tilstand og eventuell lekkasjerisiko.

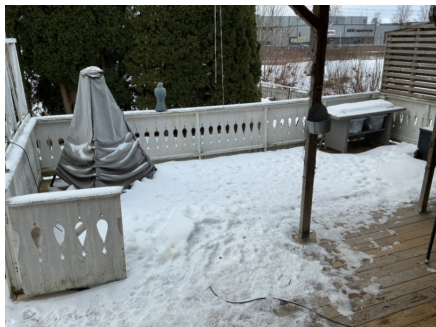
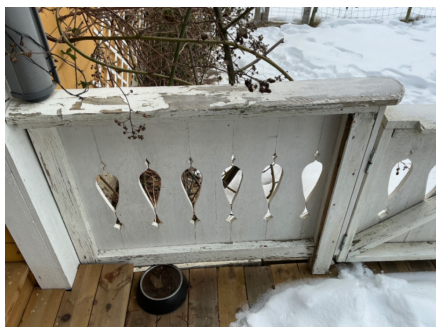
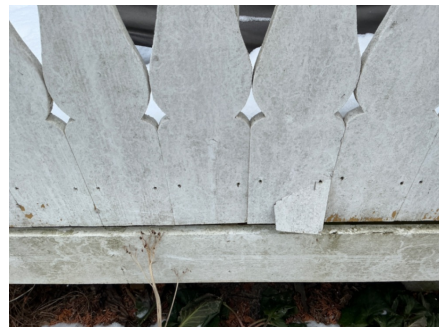
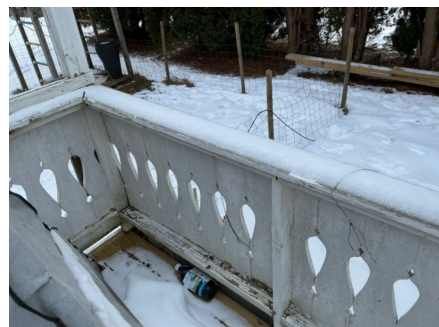
Det er påvist værslitasje på overflatene på rekkverket, samt skadet rekkverksbord.

Terrassen var ved befaringen snødekt, og tilstanden på alle overflater kunne derfor ikke vurderes. Nærmere undersøkelse anbefales når overflatene er snøfrie for å avdekke eventuelle skader eller slitasje.

Det anbefales å utbedre skadet rekkverk, samt å overflatebehandle synlige og værutsatte flater. Værslitasje på overflater innebærer økt risiko for videre materialnedbrytning.

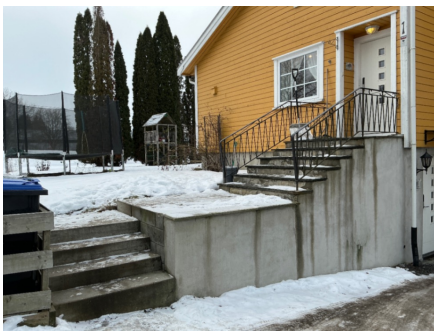
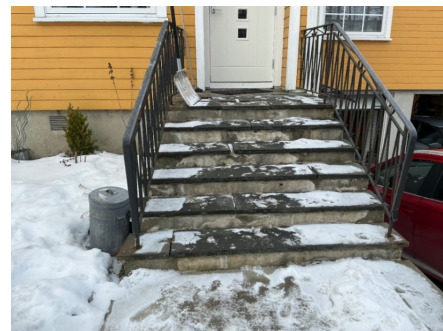
TG 2 Utvendige trapper

- Det er avvik:

Løse steinheller bør festes eller om nødvendig skiftes ut. Det anbefales å kontrollere underlaget og festemassen for å avdekke eventuell svikt i lim, mørtel eller fundament. Løse skiferheller kan medføre snubelfare og økt risiko for personskader. Dersom tiltak ikke gjennomføres, kan videre bevegelser og belastning føre til at hellene sprekker eller løsner helt, noe som kan resultere i ytterligere skader på trappen.

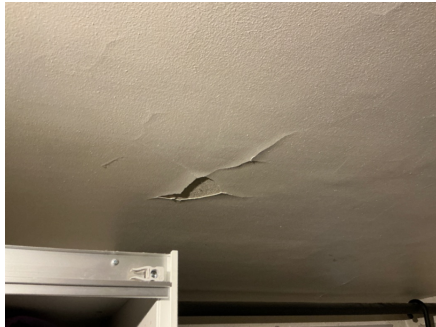
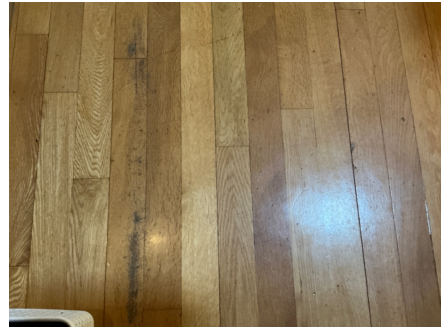
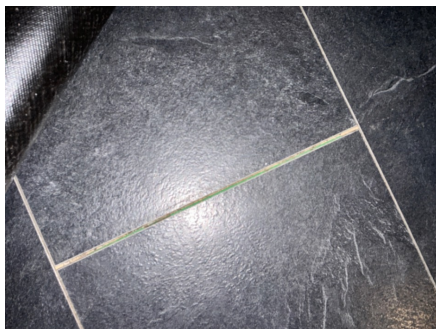
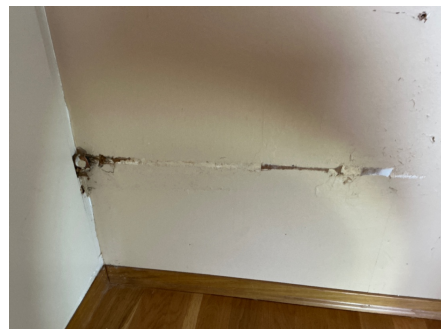
Det er registrert sprekke i murpussen i himlingen i hallen i underetasjen. Videre er det hull i veggene etter tidligere tekniske installasjoner i samme etasje. Parkettgulvet i 1. etasje fremstår som slitt. Det er glipper i laminatgulvet samt enkelte skader i overflatene i området rundt vindfang og kjøkken, og laminatgulvet er avsluttet for kort mot dørterskler. Det mangler også gulvlist i enkelte området ved dør i området rundt vindfang. På loftet er det skader i overflater etter tidligere tekniske installasjoner. For øvrig viser overflatene normal slitasje i tråd med byggets alder og bruk, herunder mindre riper, merker og generell overflateslitasje som forventes etter flere års normal bruk.

Det anbefales å utbedre sprekken i murpussen og tette hull i veggene i underetasjen for å hindre videre skade og forbedre helhetsinntrykket. Det slitte parkettgulvet i 1. etasje bør slipes eller skiftes for å sikre god funksjon og estetikk. Glipper og skader i laminatgulvet samt feil avslutning mot terskler bør rettes opp for å unngå bevegelse, ytterligere slitasje og mulig fuktpåvirkning. Manglende gulvlist ved vindfang bør monteres for å beskytte vegger og fullføre overganger. Skader i overflater på loft bør utbedres for å gjenopprette normal standard. Videre anbefales vanlig vedlikehold og eventuell oppgradering av overflater for å opprettholde god visuell og teknisk standard.

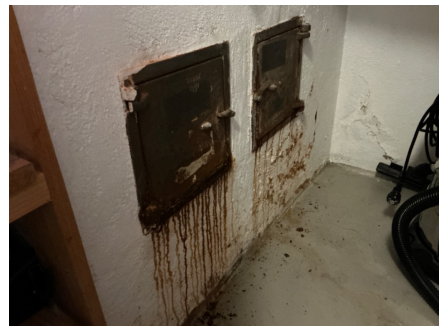
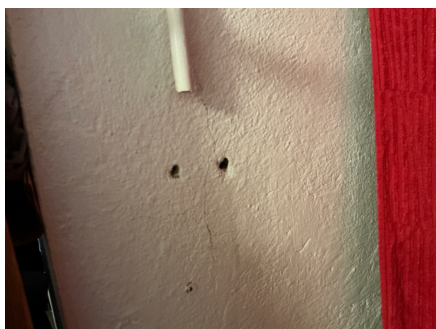
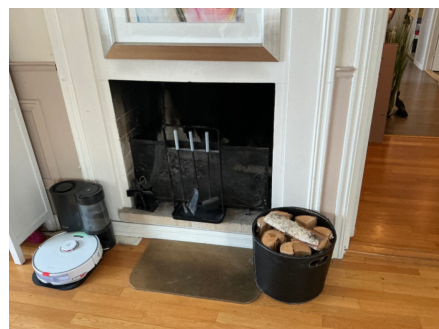
- Det er påvist sprekker og/eller riss i pipe.
- Det er avvik:
- Mer enn halvparten av forventet brukstid er passert på pipe.

Det er registrert mindre fuktskjolder på pipen på loftet. Selv om det ikke ble målt forhøyede fuktverdier rundt gjennomføringen på befaringsdagen, indikerer skjoldene at det tidligere har vært, eller fortsatt kan være, fuktpåvirkning i området. Videre er det registrert sprekk i murpussen på pipen i underetasjen. Det er også observert rennemerker fra feielukene i underetasjen, og eier opplyser at det ved kraftig regnvær har kommet fukt/vann ut fra disse lukene. Mer enn halvparten av pipens forventede brukstid er passert, noe som øker behovet for jevnlig kontroll og eventuelle vedlikeholdstiltak.

Det anbefales å undersøke og eventuelt utbedre årsaken til de registrerte fuktskjoldene på pipen på loftet, da tidligere eller pågående fuktpåvirkning kan medføre videre nedbrytning av materialer og økt risiko for fuktskader over tid. Sprekk i murpussen på pipen i underetasjen bør repareres for å sikre tilstrekkelig overflatebeskyttelse og forhindre videre utvikling av skaden.

Videre anbefales det å gjennomføre nærmere undersøkelser for å avdekke årsaken til rennemerker fra feielukene og den rapporterte fuktinntrengningen ved kraftig regnvær. Dersom nødvendige tiltak ikke utføres, kan gjentakende fuktbelastning medføre økt nedbrytning av murverket, korrosjon på feieluker og beslag, samt mulig spredning av fukt til tilstøtende konstruksjoner. Over tid kan dette føre til risiko for muggvekst, saltutslag, løs puss og svekkelse av skorsteinens bæreevne og sikkerhetsmessige funksjon.

Det er registrert at mer enn halvparten av pipens forventede brukstid er passert, noe som indikerer økt risiko for slitasje og potensielle konstruktive svekkelser. Det anbefales derfor en grundig fagkyndig vurdering av pipens tilstand, samt vurdering av nødvendig oppgradering eller utskifting for å ivareta brann sikkerheten og sikre forskriftsmessig funksjon.

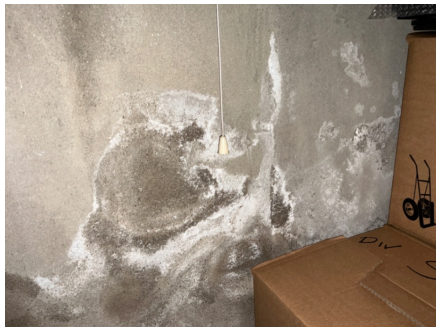
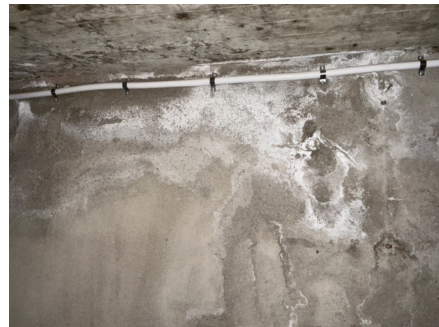
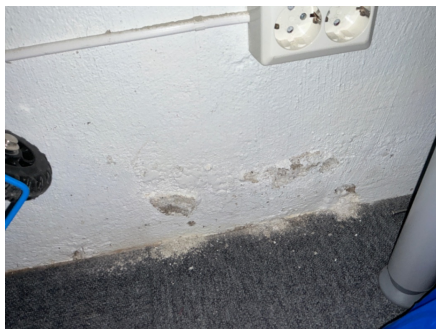
Rom Under Terreng

- Det er påvist indikasjoner på noe fuktgjennomtrenging i kjellergulv.
- Det er påvist indikasjoner på noe fuktgjennomtrenging inn i kjellermur.

Takstmannen har utført fuktsøk direkte på grunnmursvegger og gulv ved bruk av Protimeter, hvor det er registrert unormalt forhøyede fuktverdier. Det er observert saltutslag, noe som indikerer at fukt trenger gjennom muren og krystalliserer på innsiden. Det foreligger ikke dokumentasjon på etablert fuktspærre eller isolasjon mot grunnen, og fuktinntrengning fra underliggende masser må derfor påregnes.

Det påviste fuktnivået tilsier at konstruksjonen bør følges opp med ytterligere undersøkelser for å avdekke omfang og årsaksforhold. Det anbefales å etablere ny utvendig drenering, installere fuktspærre og isolasjon mot grunnen, samt forbedre ventilasjonen for å sikre tilstrekkelig luftutskiftning og redusere fuktbelastningen. Dersom nødvendige tiltak ikke gjennomføres, øker risikoen for konstruksjonsskader samt utvikling av helseskadelige forhold som mugg og sopp, noe som kan påvirke inneklimate.

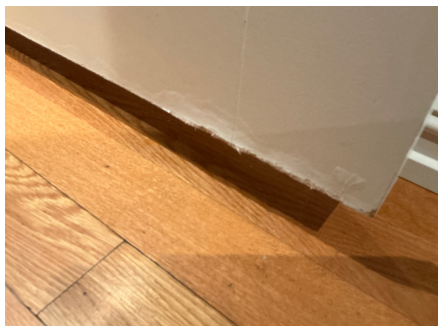
Det er registrert svelling og fuktmerker i nedre del av dørbladet på badet i 1. etasje, noe som indikerer at materialet har vært utsatt for fukt over tid. Videre er det registrert skade i dørbladet mellom gang og stue.

Det anbefales lokal utbedring. Dersom tiltak ikke gjennomføres, kan skader utvikle seg videre og føre til ytterligere materialforringelse og redusert levetid på dørblader.

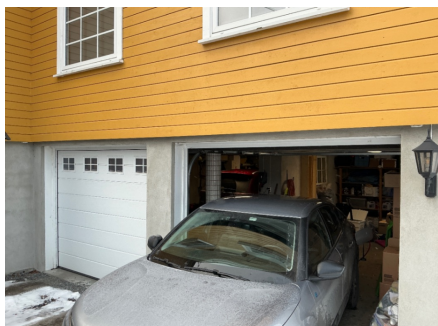
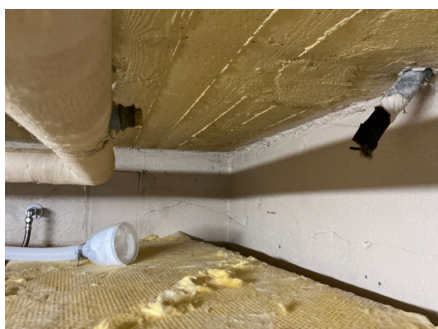
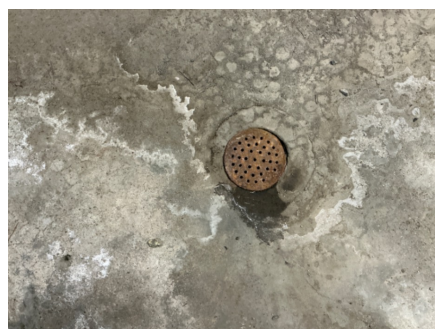
Andre innvendige forhold

Det er påvist sprekker i eksisterende murvegger. Videre er det etablert sluk i garasjegulvet, men takstmannen har ikke informasjon om hvor vannet ledes. Det presiseres at sluk i garasjer ikke kan være tilknyttet kommunalt avløpsnett på grunn av krav til forurensningskontroll og begrenset kapasitet i det kommunale systemet. Uavklarte tilkoblinger innebærer risiko for ulovlige løsninger og kan medføre pålegg om utbedring fra kommunen. Det anbefales å kontakte kommunens VA-avdeling for å avklare tilkoblingsforholdene.

Det bør foretas nærmere undersøkelser av sprekke i murveggene for å avdekke årsak og behov for reparasjon. Slukets tilkobling må spores og dokumenteres, og eventuelle ulovlige løsninger må korrigeres i henhold til gjeldende regelverk. Det anbefales dialog med kommunens VA-avdeling for å avklare videre håndtering og sikre at avrenning fra garasjen ledes til lovlig og godkjent løsning. Dersom nødvendige tiltak ikke gjennomføres, kan sprekke i murveggene utvikle seg og bidra til ytterligere svekkelse av konstruksjonen. Uavklart sluktilkobling kan medføre risiko for forurensning, avvik fra regelverk og pålegg fra kommunen, noe som kan resultere i krav om omfattende utbedringer.

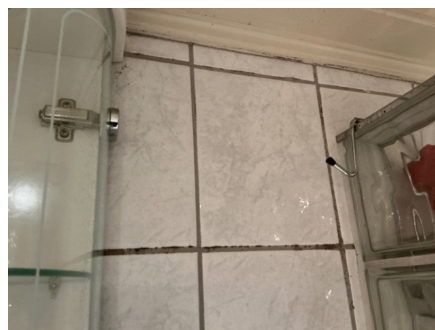
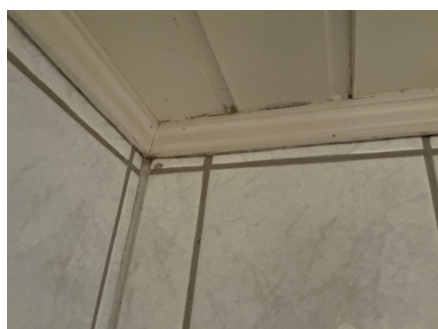
- Det er påvist sprekker i fliser.
- Svertesopp er registrert

Det er registrert sprekk i flis ved innredningen. Videre er det observert mugg/svertesopp i dusjsonen og langs glassbyggersteinen. Det er også påvist utett flisfuge i dusjen.

Skadet flis og utette fuger bør utbedres for å gjenopprette nødvendig tetthet. Mugg og svertesopp må fjernes, og årsak til fuktbelastning avklares og utbedres. Manglende tiltak kan føre til fuktinntrengning i konstruksjonen, risiko for muggvekst, skade på underlag og behov for mer omfattende reparasjoner over tid.

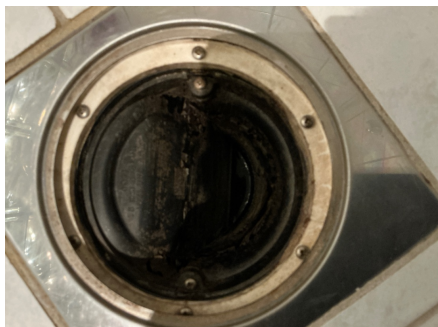
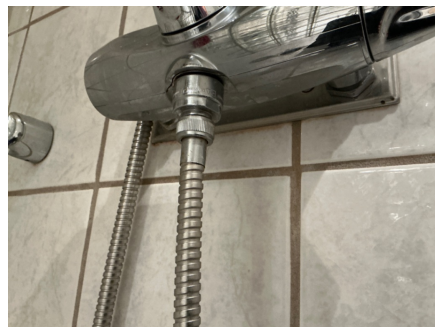
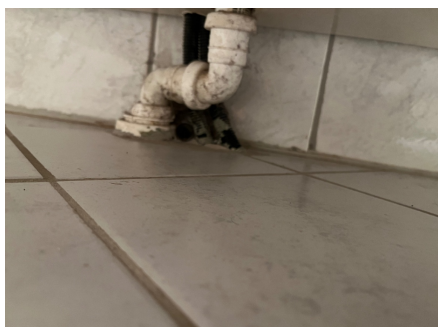
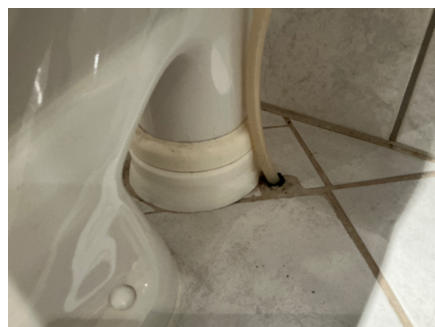
! TG 3 Overflater Gulv

- Det er mulighet for at det kan forekomme vannlekkasje på våtrommet hvor vann ikke vil gå til sluk.
- Det er påvist at høydeforskjell fra topp slukrist til gulv/synlig topp membran ved dørterskel er mindre enn 25 mm.
- Det er påvist at noen fliser har bom (hulrom under).
- Det er påvist avvik i fallforhold til sluk i forhold til krav i forskrift på byggetidspunktet.
- Det er ved vanntest påvist at vann renner mot dør.

Det er kontrollert fallforholdene på våtrommet ved bruk av punktlasere. Målingene viser motfall på gulvet fra utsiden av dusjdøren og mot dørterskelen. Det er montert bunnprofil under dusjdøren og et svakt lokalt fall i dusjsone. Det er registrert kun 11 mm høydeforskjell mellom topp slukrist og synlig topp membran ved dørterskelen, og det mangler oppkant på 15 mm over ferdig gulv ved døråpningen. Disse forholdene medfører at lekkasjevann ikke vil ledes til sluket, men mot dørterskelen, og at bruksvann i våtsonen ikke renner tilfredsstillende mot sluk. Det er også registrert bom under gulvfliser, noe som kan indikere mangelfull vedheft til underlaget.

- Det må foretas utbedring av fallforhold.
- Eventuelt lekkasjevann fra utstyr utenfor dusjsone vil ikke ha en naturlig vei til sluket. Dette kan føre til at vann samler seg på gulvet og potensielt renner ut av rommet eller trenger inn i konstruksjonen.
- Selv om bom eller hullyd ikke alltid er et umiddelbart problem, bør det overvåkes nøye før eventuell utvikling i sprekker i flisfuger e.l. oppstår. Dette må en foreta tiltak for, for å begrense utviklingen.

Som følge av mangelfullt fall på gulvet vil både bruksvann og eventuelt lekkasjevann ikke ledes effektivt til sluket fra alle deler av rommet. Dette medfører økt risiko for vannansamling og fuktskader i konstruksjonen, noe som over tid kan føre til skader på bygningsdeler og redusert levetid for våtrommet. Det anbefales å utbedre gulvet slik at det etableres tilstrekkelig fall mot sluk i henhold til gjeldende forskriftskrav, for å sikre effektiv vannavrenning og redusere risiko for fremtidige fuktskader. Det presiseres at ved lekkasjer kan vannet renne bort fra sluket og inn i tilstøtende rom, med tilhørende fare for skadeomfang. Registrert bom under gulvfliser medfører redusert stabilitet og økt risiko for sprekke dannelse ved belastning. Over tid kan dette resultere i løse eller knekte fliser og en generelt redusert levetid på gulvflaten. Det anbefales derfor at fliser med bom fjernes og legges på nytt med korrekt vedheft til underlaget. Videre anbefales installasjon av et tett dusjkabinett for å redusere vannbelastningen på gulvet, samt fjerning av bunnprofilen i dusjen for å forbedre avrenningsforholdene.

- Det er påvist mangelfull/feil utførelse rundt rørgjennomføringer e.l. som gir fare for fukt i konstruksjonen i våtzone.
- Mer enn halvparten av forventet brukstid er passert på membranløsningen.
- Mer enn halvparten av forventet brukstid er passert på slukløsningen.

Videre er det avdekket manglende mansjetter rundt gjennomføringer for vann- og avløpsrør i tettesjiktet. Membranen rundt sluket er synlig, men korrekt utførelse ved klemringen kan ikke verifiseres. Det foreligger ingen dokumentasjon for våtrommet. Dette innebærer at det ikke er mulig å bekrefte om utførelsen er i samsvar med gjeldende forskrifter og standarder, eller om nødvendige tiltak for fuktsikring er etablert. Manglende dokumentasjon medfører betydelig usikkerhet rundt både kvaliteten på utførelsen og konstruksjonens forventede levetid.

Når mer enn halvparten av den forventede levetiden for tettesjiktet er passert, øker sannsynligheten for funksjonssvekkelser, herunder redusert elastisitet, uttørking, punktvis brudd og mikroskopiske sprekker. Selv om det ikke ble registrert tegn til lekkasje på befaringsdagen, innebærer den økende aldringen at risikoen for fremtidige fuktskader gradvis forsterkes. Eldre tettesjikt er også mer sårbart for bevegelser i konstruksjonen og økt fuktbelastning. Fravær av mansjetter rundt rørgjennomføringer representerer en klar svakhet i fuktsikringen og øker risikoen for fuktinntrengning i tilstøtende konstruksjoner. For å redusere risiko for skader anbefales det at sluket inspiseres og rengjøres regelmessig. Videre anbefales bruk av tett dusjkabinett for å begrense vannbelastningen på gulv og vegger. Dersom anbefalte tiltak ikke gjennomføres, vil dette kunne medføre forhøyet sannsynlighet for lekkasjer, fuktskader i konstruksjonen og potensielt kostbare utbedringer over tid.

Alderen på konstruksjonen tilsier at rommet bør følges opp med jevnlig kontroll, og at oppgradering må forventes for å sikre tilfredsstillende og varig fuktsikkerhet.

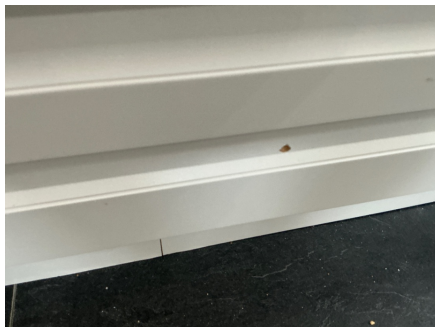
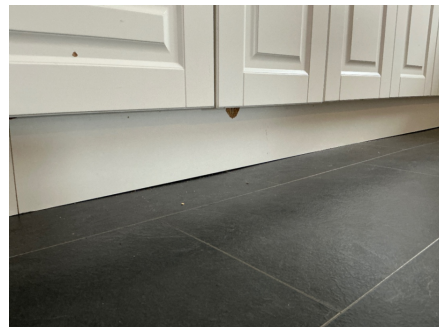
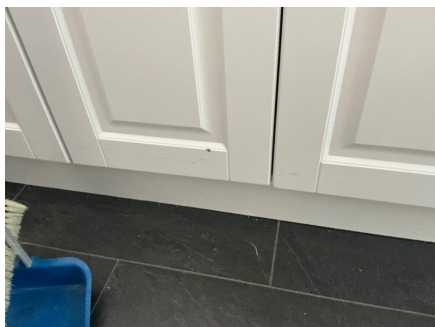
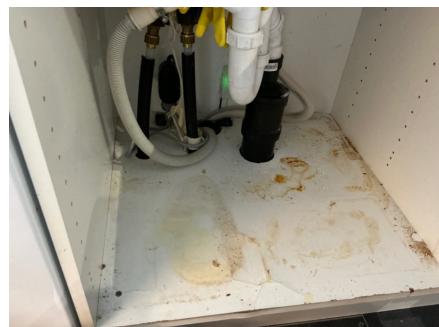
Kjøkkenet fremstår med noe slitasje og enkelte skader.

Skapdører bør justeres og sokkel utbedres eller skiftes for å sikre normal funksjon og hindre videre slitasje. Bunnplaten med svelling etter tidligere lekkasje bør skiftes. Dersom tiltakene ikke utføres, kan det påvirke både estetikk og levetid for innredningen.

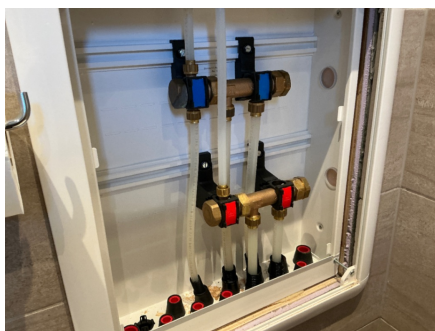
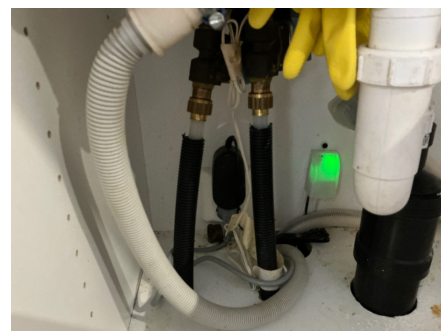
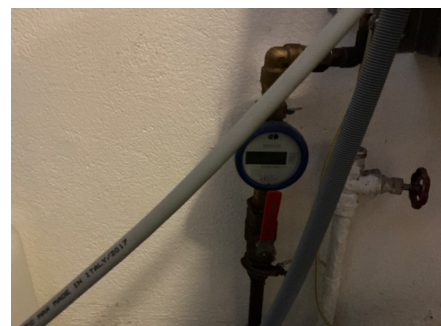
Selv om anlegget fungerer som forventet, medfører alderen økt risiko for korrosjon, slitasje og lekkasjer på rørledninger fra byggeåret. Dette kan potensielt føre til vannskader med tilhørende kostnader og ulemper. Det anbefales derfor regelmessige inspeksjoner av rørsystemet for å avdekke eventuelle problemer på et tidlig stadium og redusere risikoen for skader.

Det anbefales å etablere korrekt endetetting av rør-i-rør-systemet. Manglende endetetting kan føre til ukontrollert vannspredning ved lekkasje, noe som øker risikoen for fuktskader i omkringliggende konstruksjoner og innredning. Dette kan medføre behov for omfattende utbedringer dersom lekkasje oppstår. Rørkursene i rør-i-rør-systemet bør merkes tydelig. Manglende merking kan vanskeliggjøre identifisering av riktig kurs ved lekkasjer eller vedlikeholdsarbeid, noe som kan medføre forsinkelser i utbedring og økt risiko for vannskader.

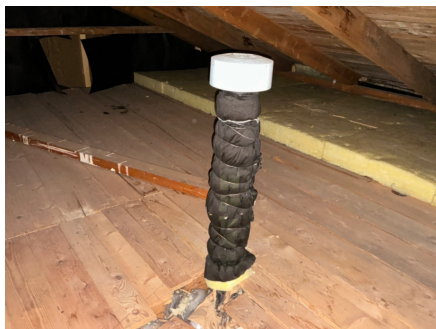
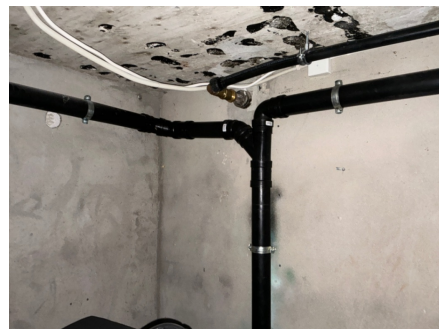
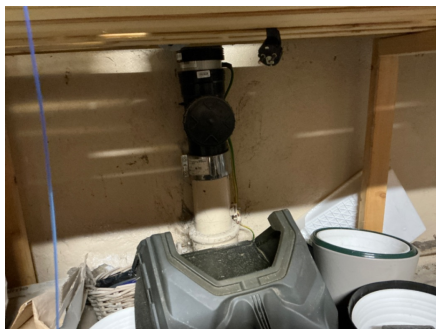
TG 2 Avløpsrør

Vakuumentiler kan benyttes som supplement, men ikke som eneste løsning, da de ikke sikrer tilstrekkelig lufting under alle forhold.

Støpejernsrørene i bunnledningen og opp gjennom gulvet bør følges opp med jevnlig inspeksjoner på grunn av alder og risiko for korrosjon, innvendig rustdannelse og redusert kapasitet. Dersom det avdekkes tegn til korrosjon, deformasjon eller lekkasje, anbefales utskifting til moderne avløpsrør i plast. Dersom tiltak ikke gjennomføres, kan aldrende støpejernsrør føre til lekkasjer, tilstopping, sprekkdannelse og i verste fall skader på bygningskonstruksjonen. Feil i bunnledningen kan også medføre tilbakeslag av avløpsvann og kostbare utbedringer ved skader i gulv- og grunnkonstruksjoner.
