Rolsdorps veg 11, 2414 ELVERUM

## Takstrådet Harald Juliussen AS

Befaringsdato: 30.01.2026

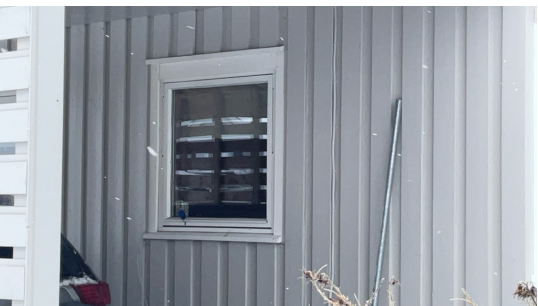
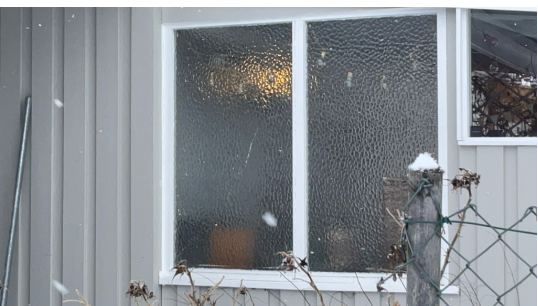
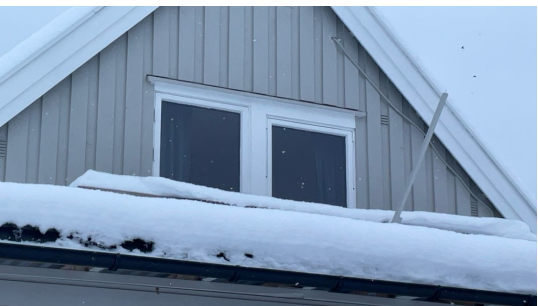
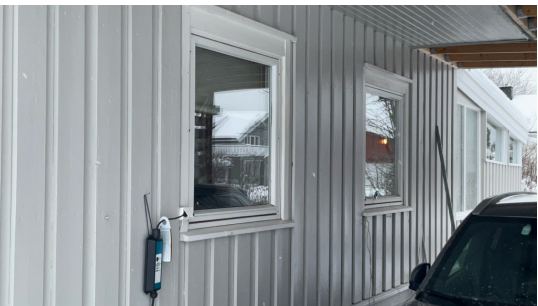
- Kondensering på enkelte glass har medført fuktskader i treverk som kan medføre utskiftningsbehov av enkelte vinduer.
- Vinduer med punkterte/sprukne glass må påregnes skiftes ut, enten hele vinduet eller kun selve glassene.
- Tiltak:

Forholdene bør vedlikeholdes/holdes under oppsikt. Kondensering gjelder i hovedsak på kjellervinduer. Sprekk i glass i vindu på veranda.

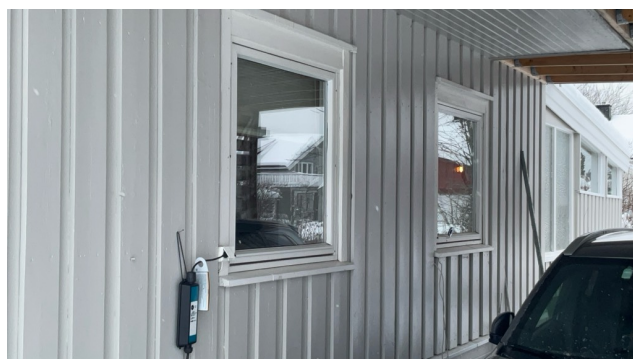
- Kondensering på enkelte glass har medført fuktskader i treverk som kan medføre utskiftningsbehov av enkelte vinduer.
- Vinduer med punkterte/sprukne glass må påregnes skiftes ut, enten hele vinduet eller kun selve glassene.
- Tiltak:

Forholdene bør vedlikeholdes/holdes under oppsikt. Kondensering gjelder i hovedsak på kjellervinduer. Sprekk i glass i vindu på veranda.

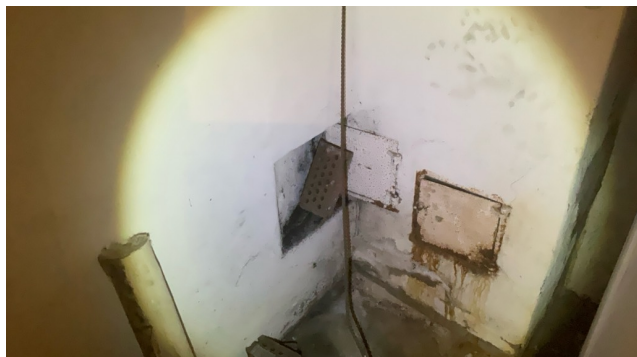
Bek-lekkasje under feieluke kan tyde på at det bør fjernes aske etter feiing.

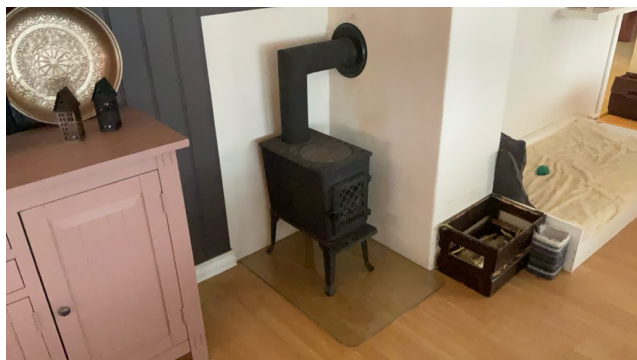
Vedovn i 1. etasje ved spisestue.k
