Rolsdorps veg 11, 2414 ELVERUM

# Tilstandsrapport

Befaringsdato: 30.01.2026

Rapportdato: 17.02.2026

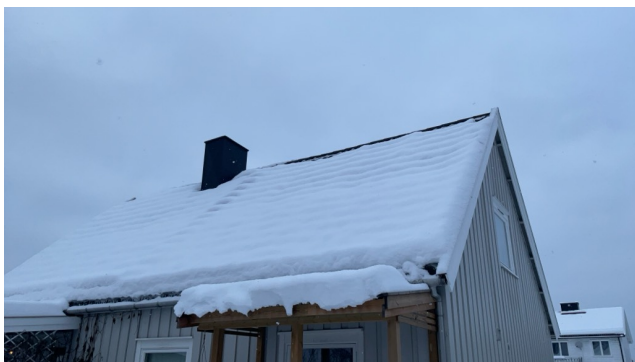
Snøsmelting langs del av møne.

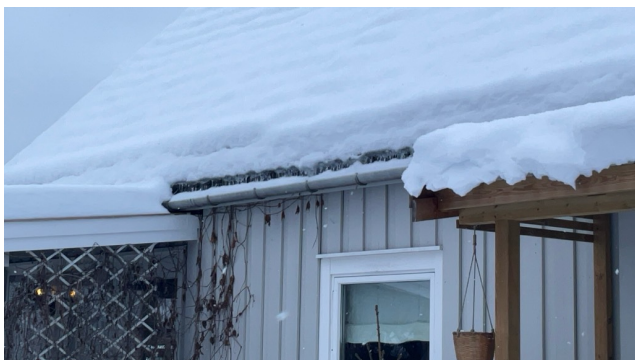
Noe ising ved takfot.

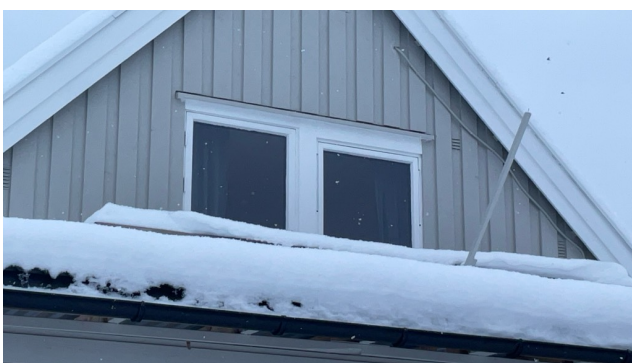
Balkongdør i 2. etasje.

- Dører må justeres.

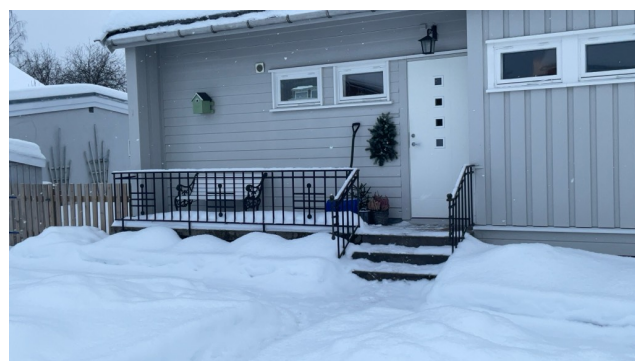
Støpt trapp og plating med smijernsrekkverk ved hovedinngang. Rekkverk med høyde under 90 cm.

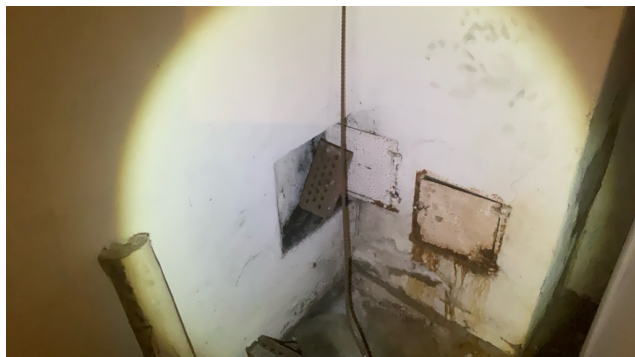
Bek-lekkasje under feieluke kan tyde på at det bør fjernes aske etter feiing.

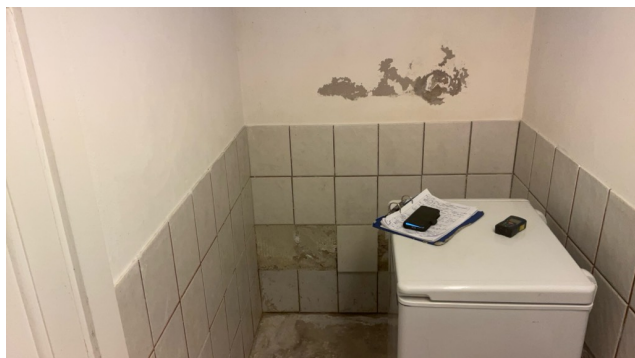
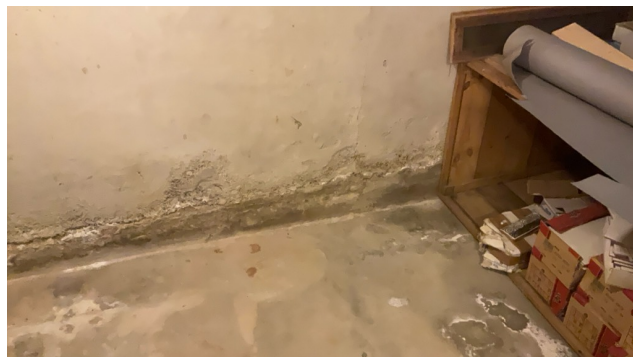
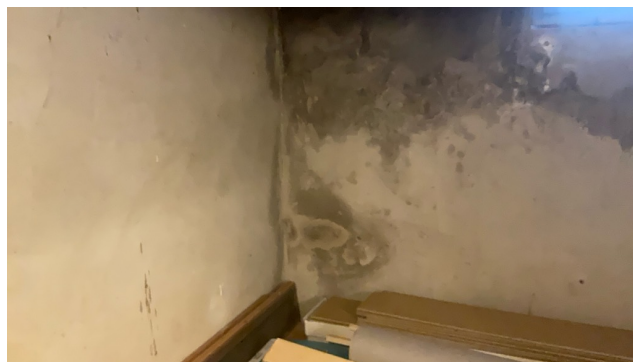
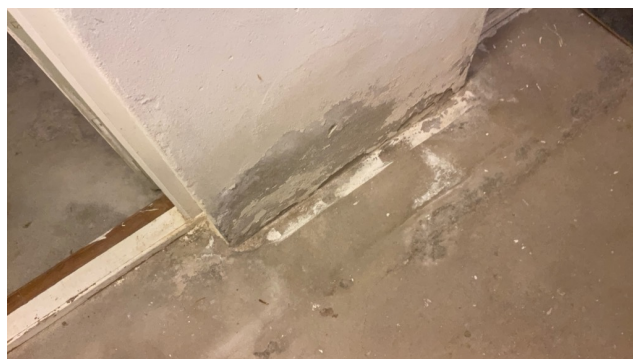
- Det er påvist indikasjoner på noe fuktgjennomtrenging i kjellergulv.
- Det er påvist indikasjoner på noe fuktgjennomtrenging inn i kjellermur.

- Det påviste fuktnivå gir grunn til å overvåke konstruksjonen jevnlig for å se utvikling over tid, og eventuelt foreta tiltak for å unngå fuktskader.

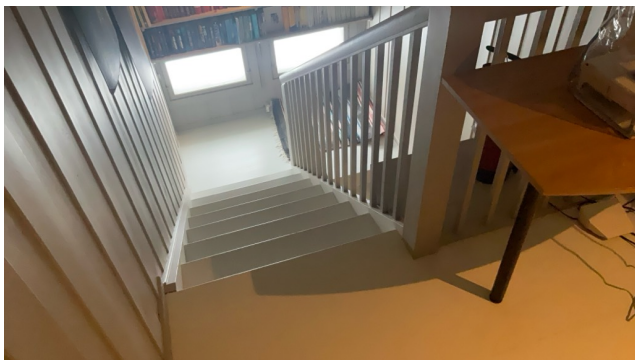
Trapp sett ned fra 2. etasje. Rekkverk med høyde på ca. 88 cm.

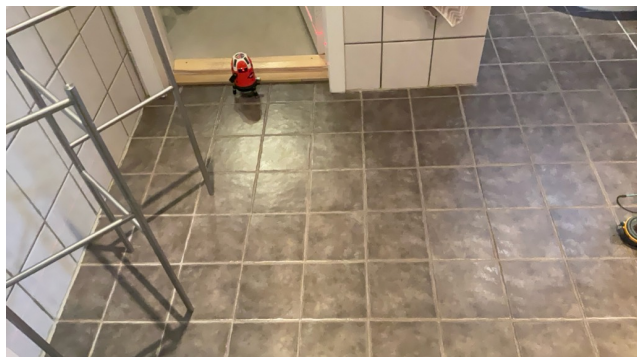
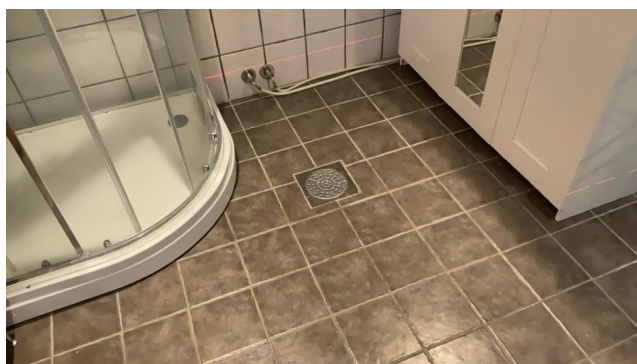
- Til tross for avviket i fall/høydeforskjell til sluk, vil gulvet fortsatt kunne lede vann mot sluket, men med redusert effektivitet. Dette kan potensielt øke risikoen for vannansamling i enkelte områder av badet.

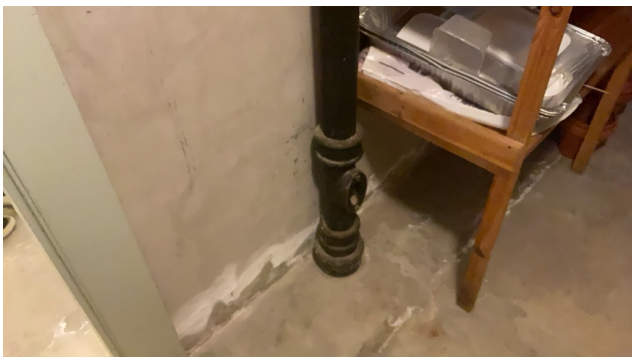
Støpejern.

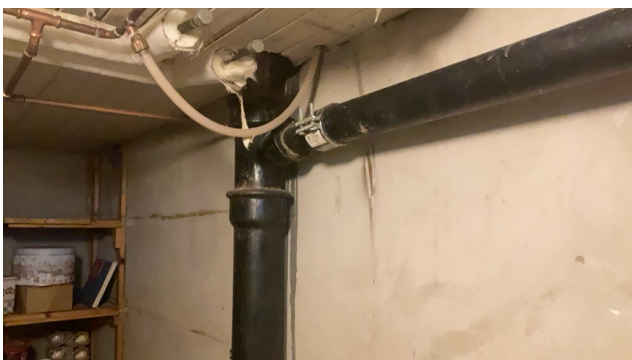
Støpejern og plast.

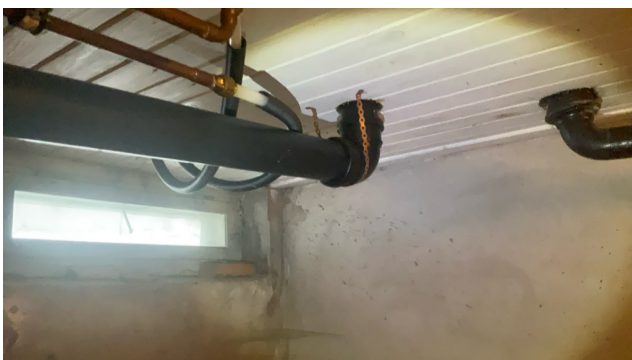
Plast.
