Tilstandsrapport

Fritidsbolig

Gyllaveien 76, 3512 HØNEFOSS

Befaringsdato: 07.04.2025

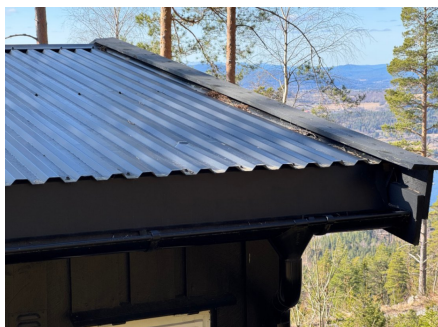
Det er observert stedvis noe bulker på plater.

Bulk/knekk i plate

Avvik vurderes å ikke ha noe påvirkning på funksjon og straktiltak er således ikke nødvendig. Det er viktig å besiktige takflater en gang i mellom, slik at eventuelle avvik som kan føre til lekkasjer blir oppdaget.

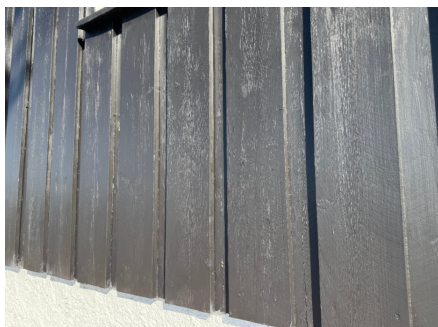
Kledning har alder som tilsier at det er noe sprekker etc. i trevirke.

Stedvis sprekker i kledning

Normalt er ikke manglende lufting mellom kledning og bindingsverk noe problem i vårt distrikt og var heller ikke vanlig utførelse ved byggeår. Når det en gang skal byttes kledning vil det være naturlig å etablere luftesjikt ihht. dagens standard.

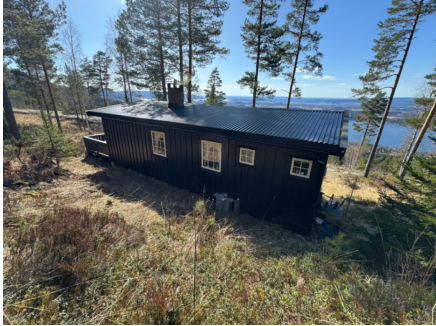
Det er registrert mindre nedbøyning på utvendig tak opp mot møne, ca midt på hytte. Innvendig himling har kun mindre avvik og det er ikke registrert forhold som samsvarer med svanke på yttertak.

Liten svanke på tak i senter av hytte

Loft er en risikoutsatt konstruksjon for fukt, og forutsetter tilstrekkelig ventilering av loft. Det anbefales å etablere luke i himling for å kunne inspisere loft og å kartlegge tilstand.

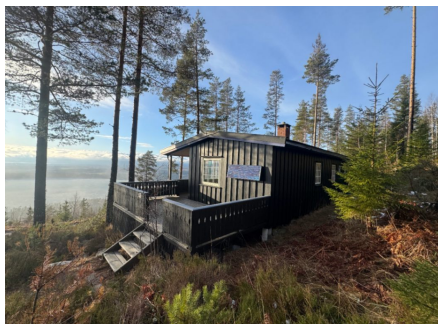
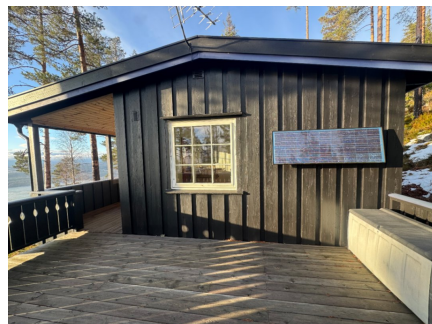
- Rekkverket er for lavt i forhold til dagens krav til rekkverkshøyder.
- Det er avvik:

- Det er ikke krav om utbedring av rekkverkshøyde opp til dagens forskriftskrav.
- Tiltak:

Normalt vedlikehold av overflater.

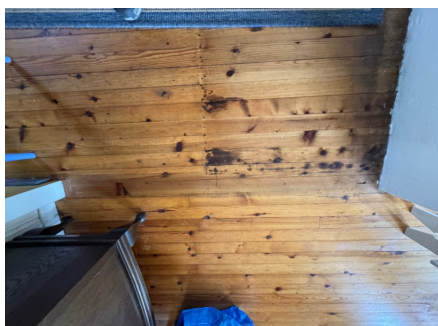
Stedvis noe tørkesprekker mellom gulvbord og noe mørke skjolder i tregulv ved kjøkken, der det tidligere var ovn og plate på gulv.

Skjolder på gulv der det tidligere var metallplate under ovn

Det er ikke registrert forhold som krever tiltak. Krav om utbedring avhenger av krav og ønske til standard.

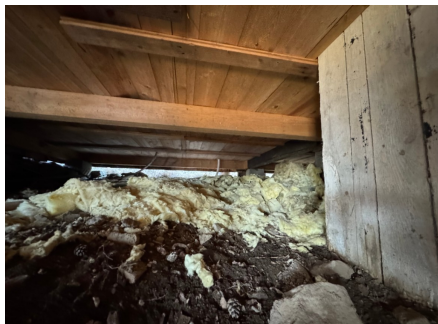
Høyder på gulv har noe mindre avvik på høyde målt til 10-20 mm gjennom stue (rommet).

Sjekke over stubbloft og eventuelt utbedre om nødvendig.

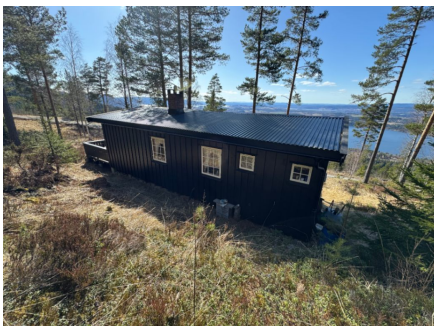
Det er ikke registrert høydeforskjeller på gulv som tilsier at det har vært setninger og det er heller ikke registrert forhold ved fundamentering som krever utbedring. Det anbefales å sjekke tilstand på Leca pilarer under terreng.

Åpen fundamentering med pilarer

Hvis jordgrunn tærer på Lecablokker må det gjøres tiltak avhengig av type avvik.

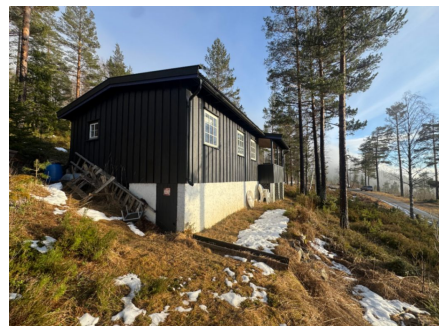
Leca grunnmur for deler av hytte
