# Egenerklæring

Veltmanåvegen 44, 2830 RAUFOSS

# Tilstandsrapport

## ENEBOLIG

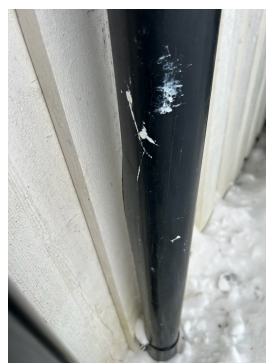
Deler av det eldre takrenne- og nedløpssystemet er gammelt og har skader.

Tegn på frostsprengning.

Det anbefales også å vurdere utskifting eller utbedring av det eldre takrenne- og nedløpssystemet, da skader og høy alder kan føre til lekkasjer og følgeskader på bygningen.

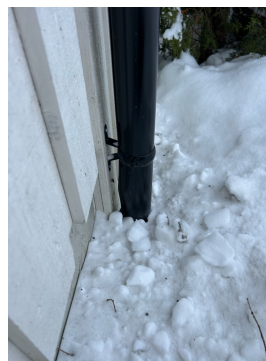
Tegn på frostsprengning.

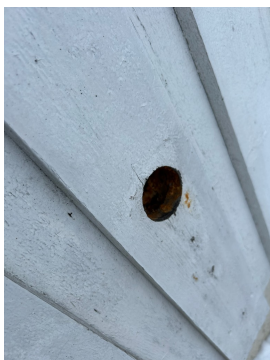
Det er påvist spredte råteskader i bordkledningen, hovedsakelig i nedre deler mot grunnmur.

Hull i den utvendige kledningen. Stor risiko for både fukt og skadedyr inn i konstruksjonen

Kledningen bør vedlikeholdes og skiftes ut der den er råteskadet og veldig værslitt, for å forlenge levetiden og redusere risikoen for ytterligere skader på veggkonstruksjonen.

Ved utbedringer på hele fasader bør det fores ut utvendig og etableres lufting, for å hindre fuktansamling og råteskader i veggkonstruksjonen. Manglende lufting øker risikoen for fuktskader og redusert levetid på både kledning og underliggende konstruksjon.

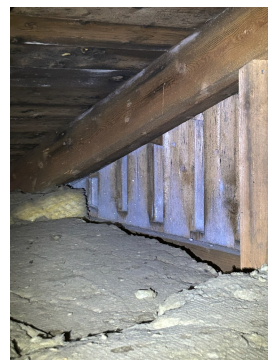
Rim på innsiden av kledningen på gavlvegg.

Nedøyning i tak på soverom bør undersøkes nærmere for å avdekke eventuell skadeomfang og behov for utbedring, da dette kan indikere svekkelse i konstruksjonen og medføre ytterligere skader over tid.

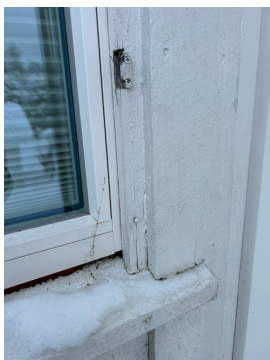
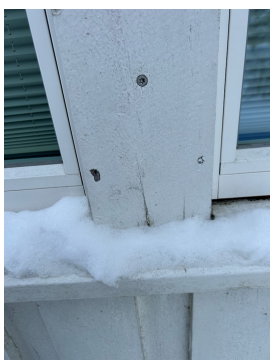
Vinduskarmene fremstår som slitte, med synlige sprekker i treverket, hvilket kan være et resultat av alder, fuktpåvirkning og manglende vedlikehold over tid.

Sprekkdannelser i utvendig omramning.

Det bør utføres vedlikehold og eventuelt utskifting av vinduer med slitte karmene og sprekker i treverket for å hindre ytterligere forringelse og redusere risikoen for råteskader.

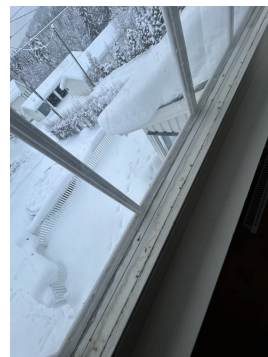
1+1 lags vindu utlevd sin forventede levetid.

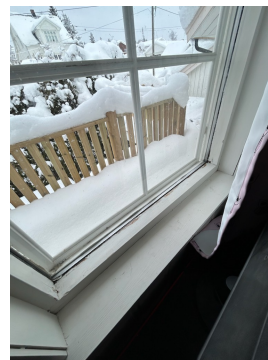
2-lags vindu bærer preg av innvendig kondensering over tid.

Tiltak bør iverksettes for å bedre ventilasjonen og redusere kondensering på innsiden av vindusglass, da dette kan føre til fuktskader i omkringliggende konstruksjoner og behov for utskifting av vinduer.

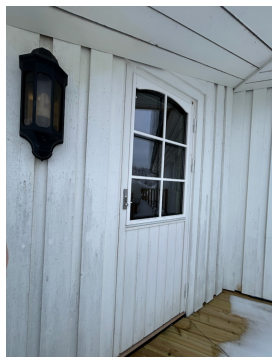
Balkongdør i 2. etasje.

- Det er påvist dører som er vanskelig å åpne eller lukke.
- Karmene i dører er værslitte utvendig og det er sprekker i treverket.

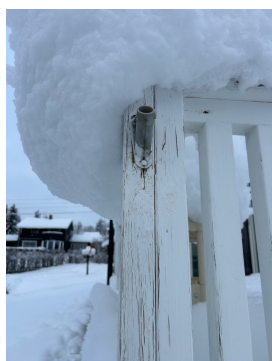
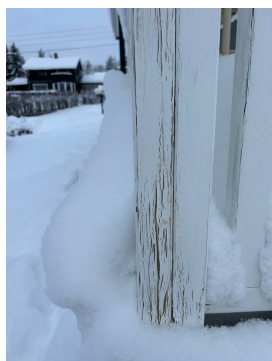
Vedlikehold og eventuelle utskiftninger av deler av terrasser må påregnes.

- Det bør foretas nærmere undersøkelser av balkong/terrasser når den er snøfri.

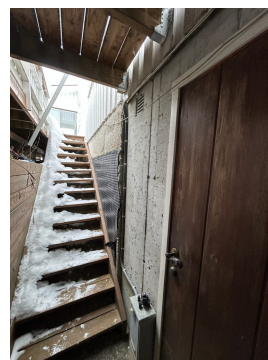
Trapp mangler håndløper o.e rekkverk.

Det bør monteres rekkverk og håndløper på den utvendige trappen for å oppfylle forskriftskrav og redusere risikoen for fallulykker. Manglende rekkverk utgjør en betydelig sikkerhetsrisiko, spesielt ved bruk av trappen i fuktige eller glatte forhold.

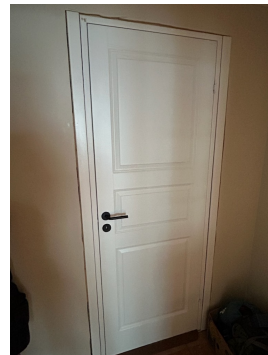
Det er påvist mangelfull ferdigstillelse av flere innvendige overflater. Dette omfatter blant annet dører som mangler utføringer og listverk, vinduer uten utføringer og lister, samt manglende gulvlister.

Dør mangler utføringer og lister

Det bør utføres kompletterende snekkerarbeider for å ferdigstille innvendige overflater, inkludert montering av utføringer og listverk på dører og vinduer, samt gulvlister.

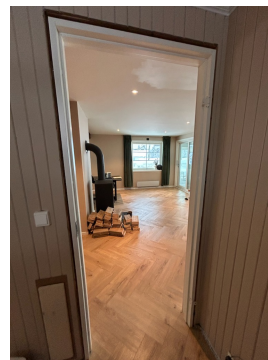
Manglende listverk.

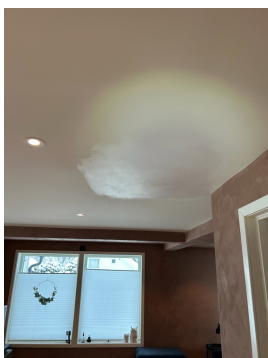
Merke i tak fra utbedring etter vannlekkasje fra bad i 2.etg.

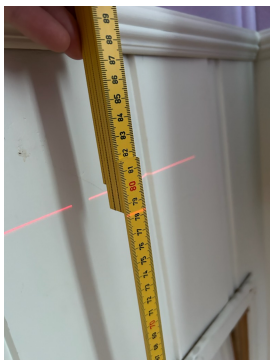
- Målt høydeforskjell på over 20 mm innenfor en lengde på 2 meter. Tilstandsgrad 3 gis med bakgrunn i standardens krav til godkjente måleavvik.

Det er påvist nivåforskjell i gulvet på ett av soverommene i 2. etasje, med en høydeavvik på ca. 20 mm over en lengde på ca. 1,5 meter. Det er i tillegg registrert tegn til svikt i gulvkonstruksjonen. Forholdet kan indikere deformasjoner eller utilstrekkelig bæreevne i underliggende konstruksjon, og nærmere undersøkelser anbefales for å avklare årsak og omfang.

Ca. 1,5 m inn i rommet, avvik på ca. 20mm.

Det bør gjennomføres nærmere undersøkelser for å avklare årsak og omfang av nivåforskjellen og svikten i gulvkonstruksjonen. Utbedring bør vurderes for å sikre tilstrekkelig bæreevne og hindre videre deformasjoner, da manglende tiltak kan medføre økt risiko for skader på konstruksjonen og redusert bruks

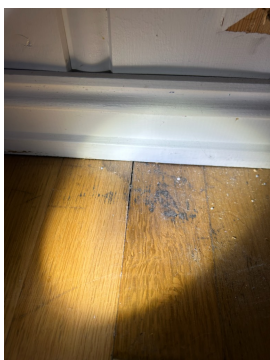
Fuktskjolder på gulv i samme rom.

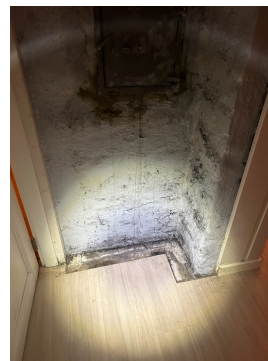
- Ildfast plate mangler på gulvet under sotluke/feieluke på pipe.
- Det er påvist andre avvik:

Manglende plate på gulv under sotluke.

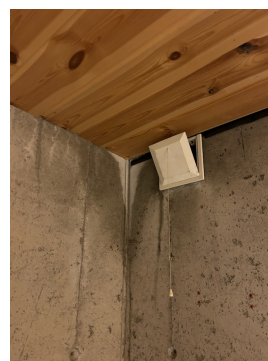
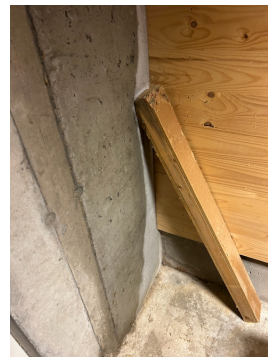
Videre er det gjennom fuktmålinger påvist høyt fuktnivå i trevegger i underetasje/kjeller. På bakgrunn av måleresultatene er det vurdert som lite hensiktsmessig å foreta hulltaking i disse konstruksjonene, da dette kan medføre ytterligere skade.

Fukt og rim innvendig på kjellermur.

Dersom det avdekkes skjulte skader, bør skadde materialer fjernes og konstruksjonen bygges opp igjen etter anbefalte løsninger for å unngå fremtidige fuktskader og helserisiko.

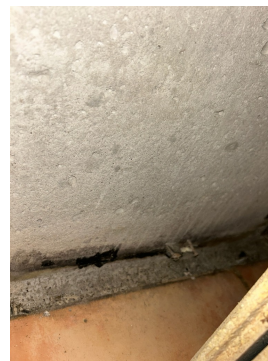
Fuktinntrenging i bunnen langs kjellermur.

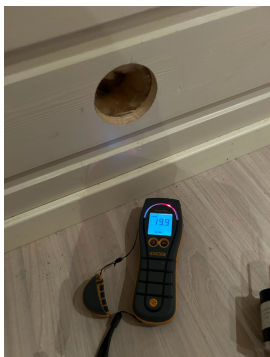
Påvist noe forhøyet fuktverdi ved stikkprøve i eksisterende hull i kjeller.

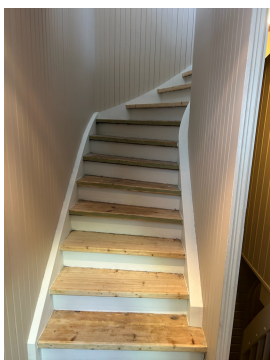
Trapp fra 1.- til 2. etasje uten håndløper.

Håndløper bør monteres på trappen mellom 1. og 2. etasje for å bedre brukssikkerheten og redusere risikoen for fallulykker.

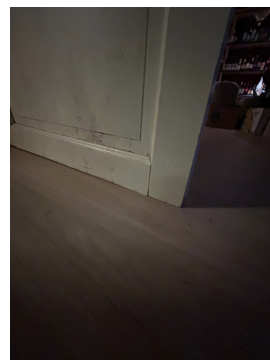
Dør tar nedi gulv.

Det bør foretas justering eller utbedring av dører som henger skjevt, subber mot gulvet eller tar i karmen, for å sikre god funksjon og brukskvalitet.

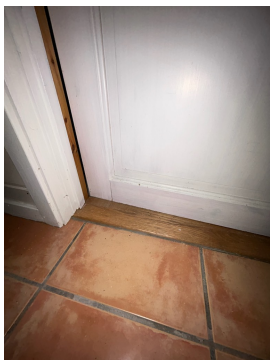
Dør tar i terskel.

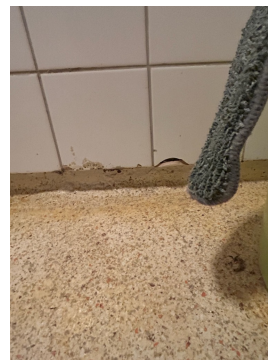
Skader på fliser.

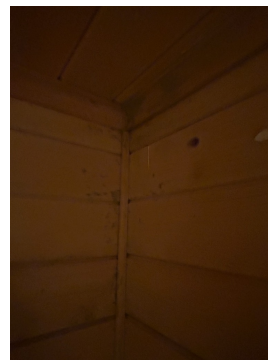
Tegn på fukt i hjørne i badstuen.

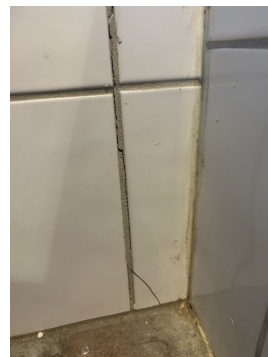
Skader på flis og flisefuger.

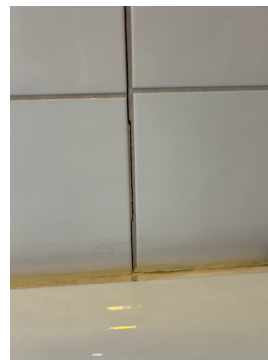
Oppsprukket flisefuge i våtsone.

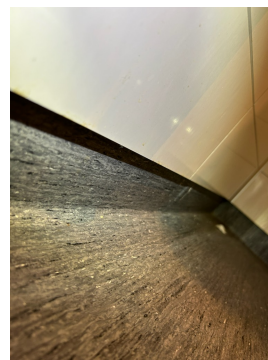
Manglende bunnlist

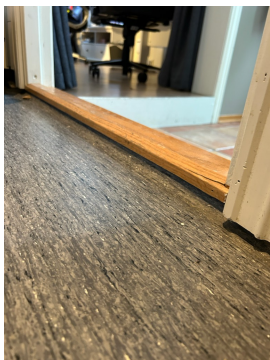
Oppkant ved terskel.

Bruk av dusjkabinett og begrensning av vannmengde på gulvet reduserer risikoen, men for å oppnå forskriftsmessig standard må våtrommet totalrenoveres.

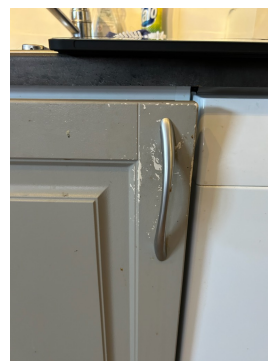
Slitasje, samt dør som henger.

Skader og slitasje på kjøkkeninnredningen bør utbedres for å opprettholde funksjon og estetikk, samt forhindre ytterligere forringelse som kan medføre økte kostnader ved senere utbedring.

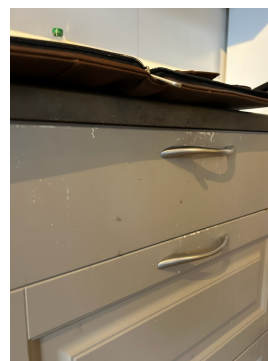
Slitasje.

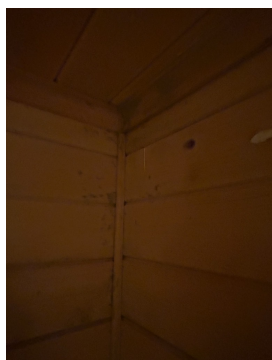
Tegn på at konstruksjonen er eller har vært utsatt for fuktighet.

Det bør gjennomføres ytterligere undersøkelser for å avdekke omfanget av fuktigheten i konstruksjonen.

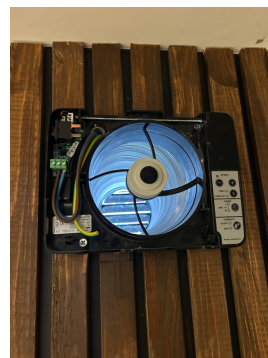
Vifte på toalettrom.

Det bør etableres tilfredsstillende tilluftsventilering, for eksempel ved å montere en luftspalte eller ventil ved døren, samt sørge for at avtrekksviften fungerer som den skal.

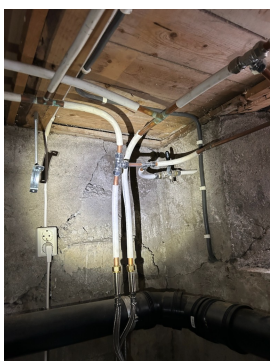
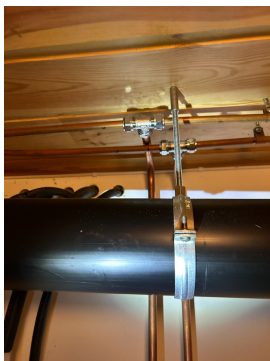
Vannledninger av kobber med plastkappe.

Vannledninger av kobberør

Det anbefales å vurdere utskiftning av de eldste kobberrørene, da mer enn halvparten av forventet brukstid er passert. Dette bør gjøres for å redusere risikoen for plutselige lekkasjer og følgeskader på bygningskonstruksjonen.

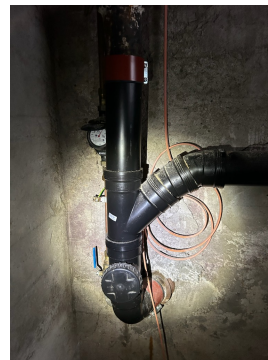
Overgang fra støpejernsrør til nyere plastrør.

Dersom utskifting av eldre støpejernsrør utsettes, bør det minimum utføres kamerainspeksjon av rørsystemet for å kontrollere tilstanden og redusere risikoen for uforutsette skader.

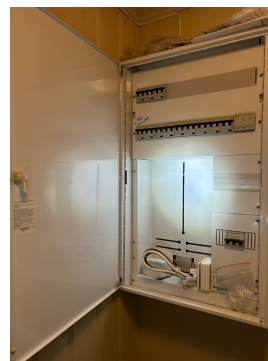
Sikringsskap i utleieleilighet uten kursfortegnelse.

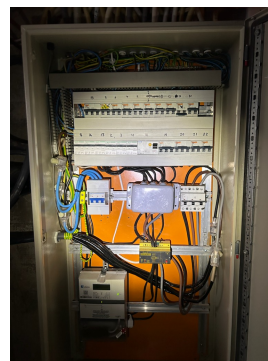
Sikringsskap i boligdel. Mangler innkapsling.

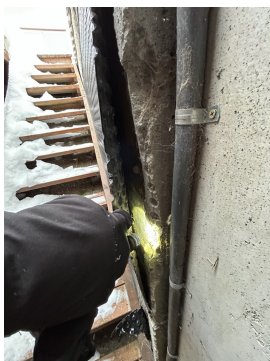
Grunnmursplast mangler avslutningslist.

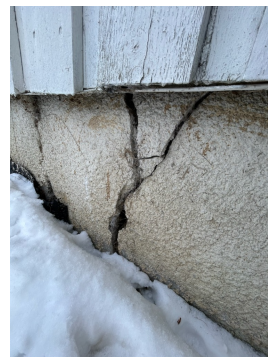
Sprekkdannelse i mur.

Det anbefales å overvåke grunnmuren for ytterligere bevegelser, da skråriss kan indikere pågående setningsproblemer.

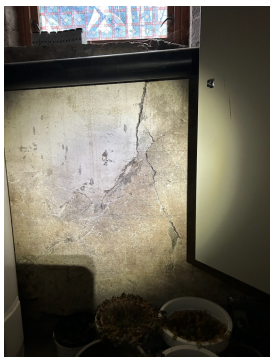
Sprekkdannelser i teknisk rom.
