# Kløvervegen 11

# Egenerklæring

Befaringsdato: 05.02.2026

Rapportdato: 19.02.2026

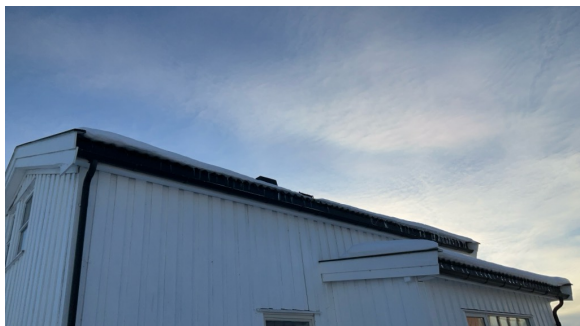
Taktekking var dekket med snø på befaringsdagen.

Når taket er snøfritt bør det gjennomføres en nærmere kontroll av taktekkingen, inkludert vurdering av slitasje, mekaniske skader, åpne skjøter, tilstand på beslag, gjennomføringer, innfestinger og eventuelle tegn til lekkasjer eller fuktpåvirkning. Snødekket gjør dette umulig å vurdere på befaringsdagspunktet.

- Det bør foretas nærmere undersøkelser av taktekking når taket er snøfritt.

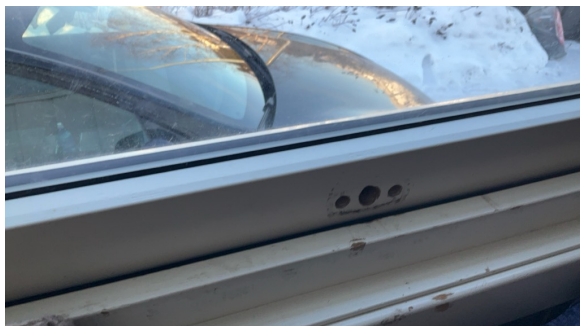
- Slitasje på vrider og låsemekanisme. Enkelte vridere mangler.

- Tiltak:
- Overflatebehandlingen er treverkets beskyttelse mot vann, tilsmussing og misfarging fra svertesopp eller alger. Om treverket blir stående uten beskyttelse vil dette øke risikoen for at treverket trekker til seg fukt som igjen kan føre til fuktskader. Vinduene bør skrapes og overflatebehandles.

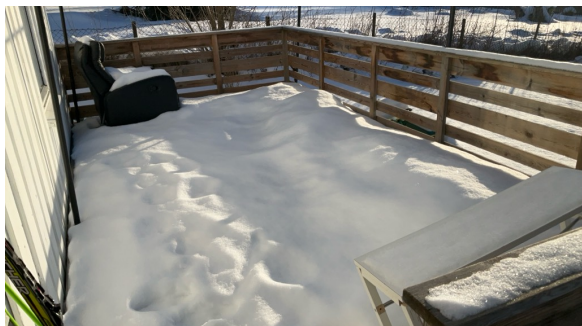
Terrassegulvet var dekket med snø på befaringsdagen og er derfor ikke vurdert.

Når snøen er borte bør det gjøres en kontroll av overflater, fallforhold, beslag, rekkverk og avrenning for å avdekke eventuelle skader eller behov for vedlikehold.

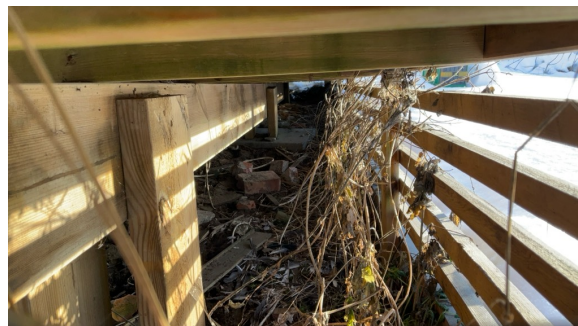
- Avstanden/spalten mellom de horisontale spilene i rekkverk ble målt til 50mm. Viktig å merke seg at opptil 0,75 m over gulvet kan horisontale spalter i rekkverket maks være 20 mm. Dette er for å hindre at barn enkelt får fotfeste i rekkverket.

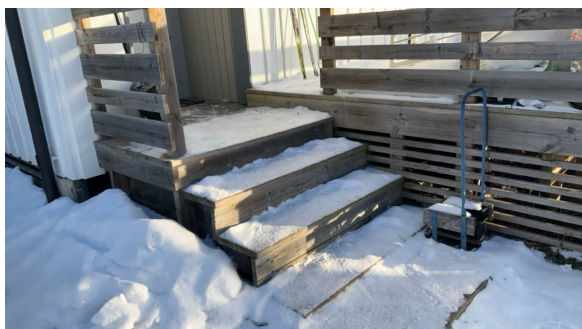
- Det er avvik:
- NS 3600:2025 angir at synlige HMS relaterte forhold normalt ikke skal tilstandsgraderes. I dette tilfellet er det imidlertid registrert avvik som innebærer brudd på krav i dagens gjeldende teknisk forskrift for denne bygningsdelen. Tilstandsgrad er derfor satt på bakgrunn av manglende oppfyllelse av krav i teknisk forskrift, og ikke som en vurdering av HMS forhold i seg selv.
- Det er ikke montert rekkverk på trappen.

- Det er ikke montert rekkverk på trappen.

- Tiltak:
- Uten rekkverk er det lettere å miste balansen og falle, noe som kan føre til skader, spesielt for barn, eldre og personer med nedsatt bevegelighet. Manglende rekkverk betyr som regel at konstruksjonen ikke er i samsvar med loven, noe som kan føre til pålegg om utbedring. Rekkverk må monteres for å lukke avviket.

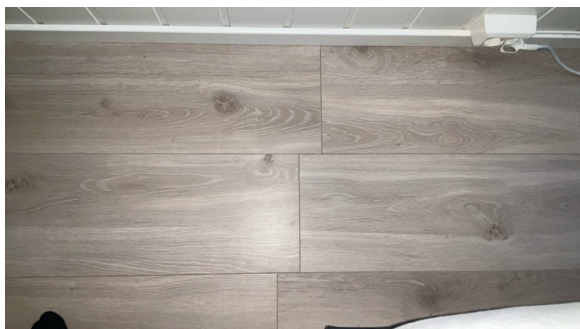
- Gulv er ikke lagt etter legganvisning. Endeskjøter er ikke tilstrekkelig fra hverandre.

- Tiltak:
- Om kjøper har andre brukskrav eller krav til estetikk på overflater så kreves det utbedring eller utskifting.

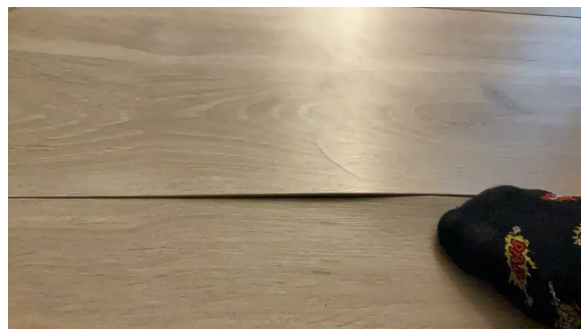
- Skjøter i laminatgulv har stedvis gått i fra hverandre pga ujevnheter i underlaget.

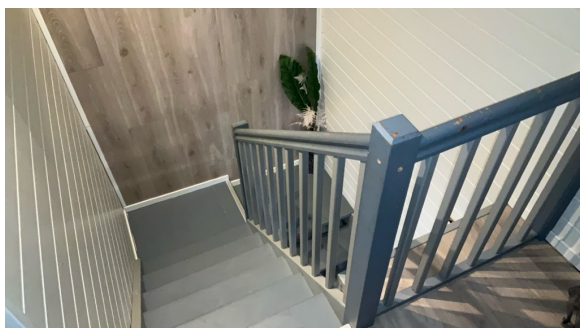
- Åpninger i opptrinn er større enn dagens forskriftskrav til rekkverk i trapper.
- Det mangler håndløper på vegg i trappeløpet.
- Opptrinnene har varierende høyde. Dette øker risikoen for snubling og personskader.
- Det er liten frihøyde i trappeløp

Om mulig bør trinnhøyde endres slik at alle trinn har tilnærmet lik høyde.

- Åpninger mellom opptrinn som er større enn dagens krav kan medføre redusert sikkerhet, særlig for barn. Det foreligger økt risiko for fallulykker og personskader. Det anbefales å gjøre så mellomrom mellom opptrinn blir under 10 cm slik at åpningene tilfredsstiller gjeldende anbefalinger og forskriftskrav.
- Uten håndløper på vegg har brukere ingen fast støtte for balanse, noe som øker risikoen for fall. Ekstra farlig for barn, eldre og personer med nedsatt funksjonsevne: Disse gruppene er spesielt avhengige av håndløper for trygg ferdsel. Håndløper på vegg må monteres for å lukke avviket. Det er krav til håndløper på begge sider i et trappeløp.

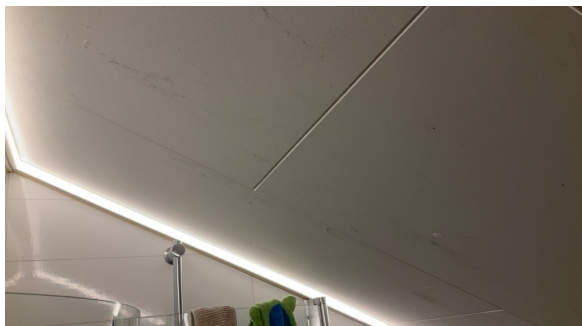
- Skråhimling over dusjsone er en våtsone og det stilles de samme krav til fuktsikring/membrantetting og bruk av fuktrobuste materialer som i øvrige våtsoner. Det er ikke benyttet overflater som egner seg i våtsone og det er ukjent om det er etablert membran/tettesjikt himlingen.

- Tiltak:
- Baderomsplater bør fuktsikres i nedkant etter leverandørens anvisninger.
- Skråhimling i våtsone er en våtsone og det stilles de samme krav til fuktsikre overflater som i øvrige våtsoner. Det er ikke benyttet overflater som egner seg i våtsone og det er ikke dokumentert membran/tettesjikt himlingen. Plasseringen i våtsone kan føre til fuktskader i konstruksjonen, og forkorte brukstiden til materialet. Tiltak anbefales for å unngå fuktskader.
- Dør er beskyttet mot fuktpåkjenning, men plasseringen i våtsone kan føre til vanninntrengning i konstruksjonen.

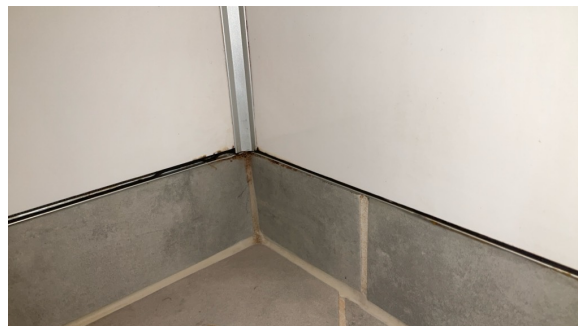
- Det er ikke tett silikonfuge mellom startlist og baderomsplater. Fare for opptrekk av fukt i endeved.

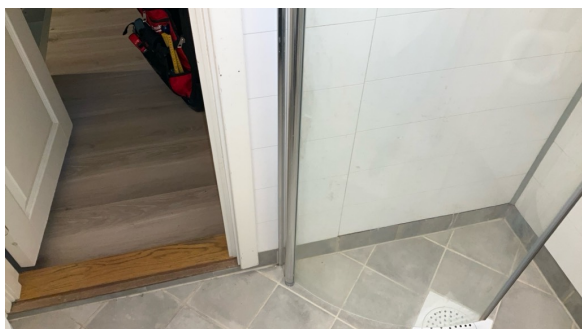
- Det er dør i våtsone.

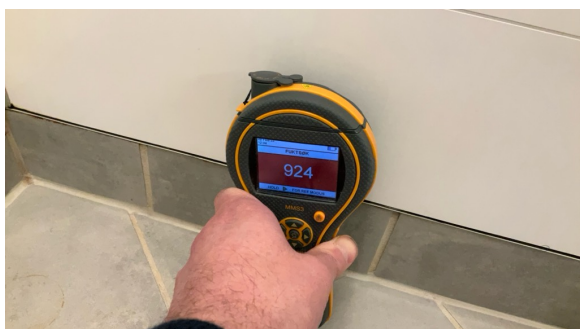
Fuktsøk viser unormale verdier i nedre del av baderomsplatene i dusjsone i området der hvor silikonfuge har utettheter mellom startlist og baderomsplatene.

- Tiltak:
- Baderomsplater bør fuktsikres i nedkant etter leverandørens anvisninger.

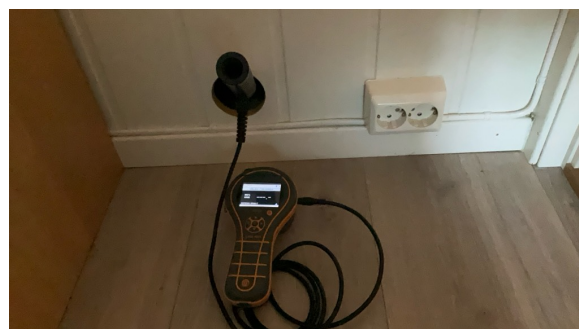
Ingen utslag ved fuktmåling i hulltaking i vegg mot dusjsone. Målingene som er gjort er å betrakte som stikkprøver og sier bare noe om tilstanden i nærheten til området der målingen er utført.

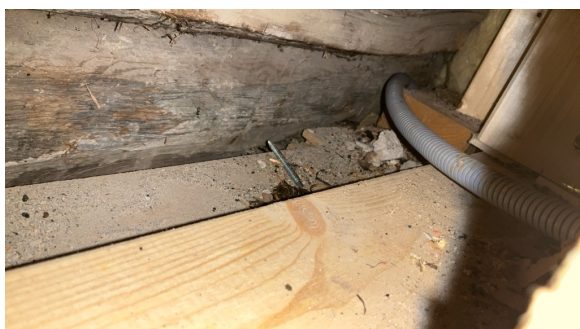
Det registreres spor etter skadedyr/mus inne i vegg mot badet.

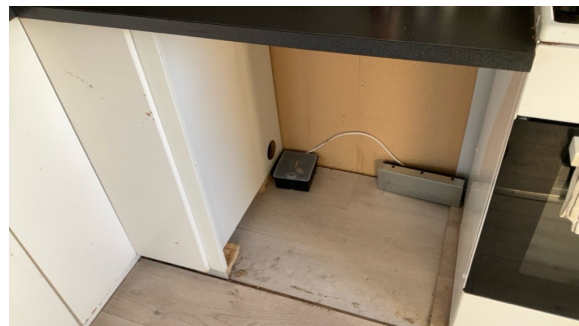
- Eier har store problemer med mus på kjøkkenet.
- Det registreres vond lukt etter mus.

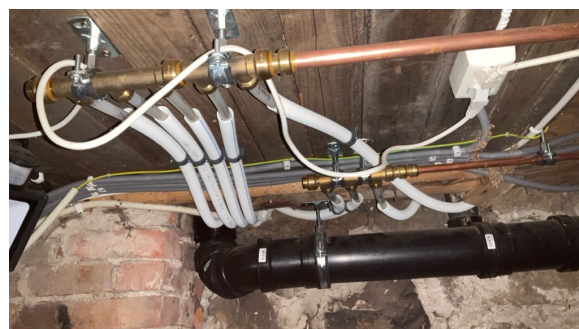
Det er påvist at eventuelt lekkasjevann fra rør i rør system ikke ledes til sluk eller annen kompenserende løsning.

- Kurser for rør-i-rør opplegg er ikke merket.

- Det bør foretas tiltak på anlegget som sikrer bedre løsning på eventuelt lekkasjevann fra rør i rør system.
- Manglende merking av kurser for rør-i-rør opplegg gjør det vanskelig å identifisere hvilke rør som betjener de ulike tappesteder. Det anbefales merking av kursene til rør opplegg.
- Det bør monteres tettehylse mellom vannrør og ytterrør for rør-i-rør system. Dersom det oppstår vannlekkasje på vannrøret føres ikke lekkasjevann til fordelerskap, noe som kan føre til vannskade.

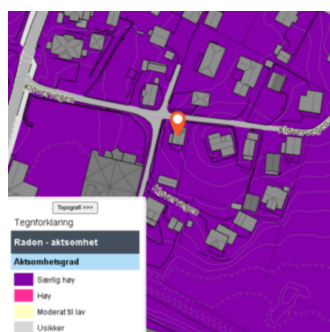
- Radon: Radonkartet viser at eiendommen ligger i et område med særlig høy radonforekomst. Radon over tiltaksgrensen gir helserisiko.

- Det bør gjennomføres radonmålinger.
- Radon: Radon er en usynlig og luktfri radioaktiv gass, som gjør den vanskelig å oppdage, med mindre man foretar en radonmåling. Radon dannes kontinuerlig i jordskorpa, hvor det er uranrike bergarter og/eller løsmasser. Utendørs er konsentrasjonen av radon vanligvis lav, men radon i luften innendørs øker risikoen for lungekreft. Radon kan være farlig når nivået overskrider grenseverdiene som er satt av DSA. Hvis du har målinger på over 100 Becquerel per kubikkmeter (Bq/m<sup>3</sup>) bør du gjøre tiltak for å redusere nivået. Du bør uansett ikke overskride 200 Bq/m<sup>3</sup>.
- Se rapport fra Anticimex.

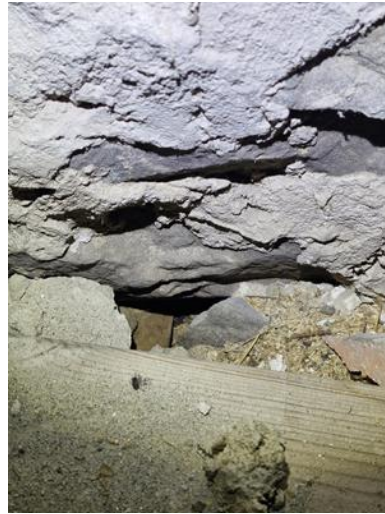
Åpninger fra kjeller til krypkjeller

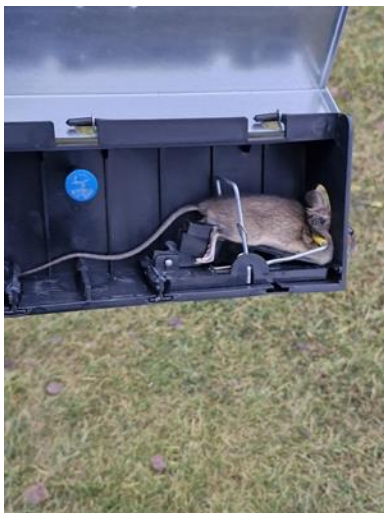
Mus tatt i felle på kjøkken under inspeksjon

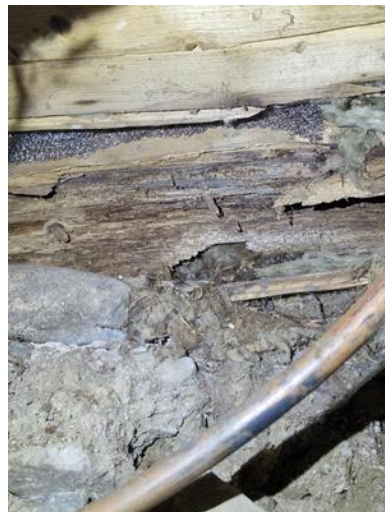
Musegang i råteskadet svill under kjøkkengulv

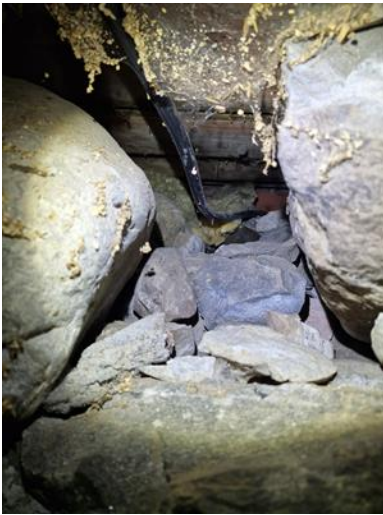
Åpninger fra kjeller til krypkjeller

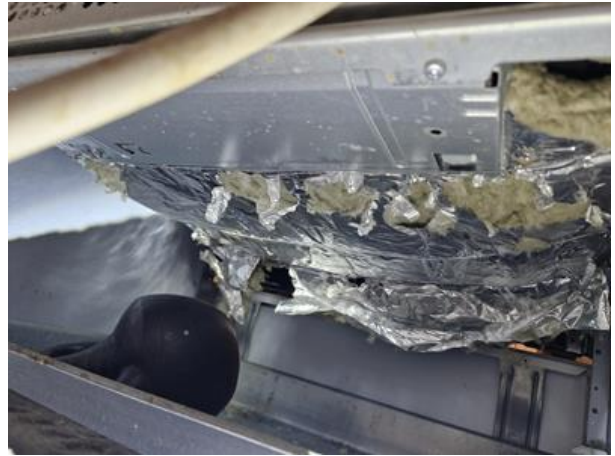
Mus har tnaagd seg inn i komfyr

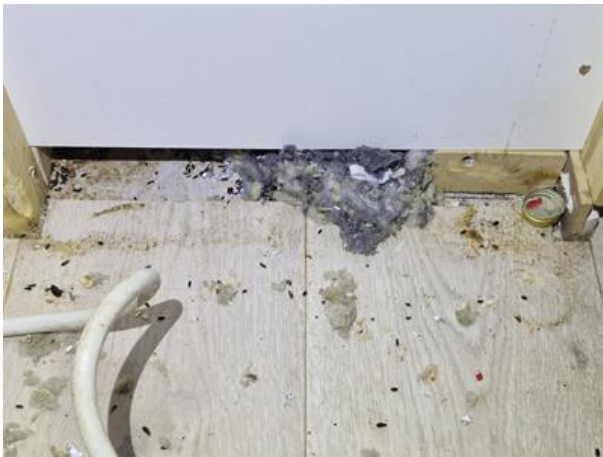
Masse spor, lukt, og byggemateriale under kjøkkeninnredning

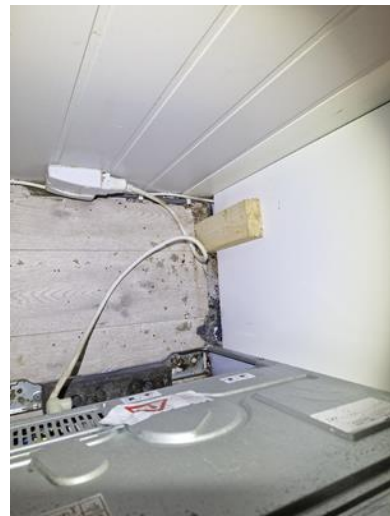
Masse spor bak komfyr

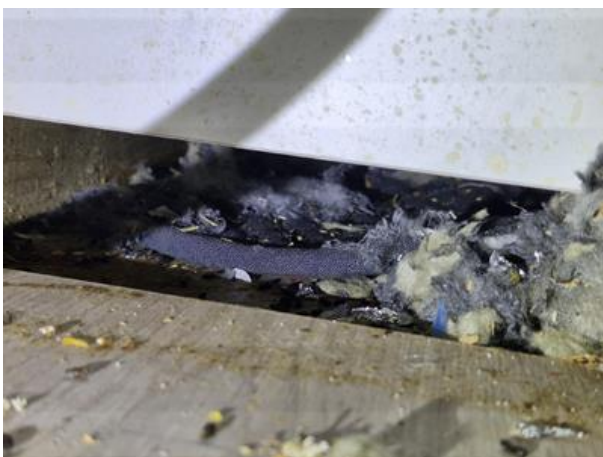
Musebol under benk

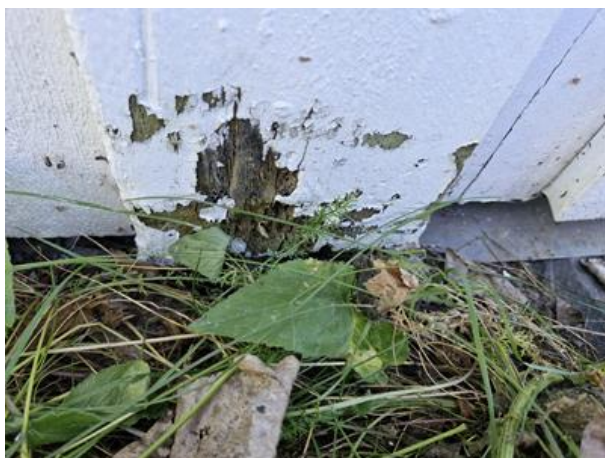
Råteskader gir inntreksmuligheter for mus

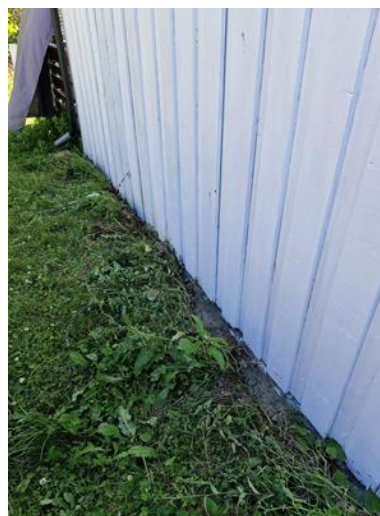
Vegetasjon helt opp til kledning. Dette har forårsaket råte og glipper i panel

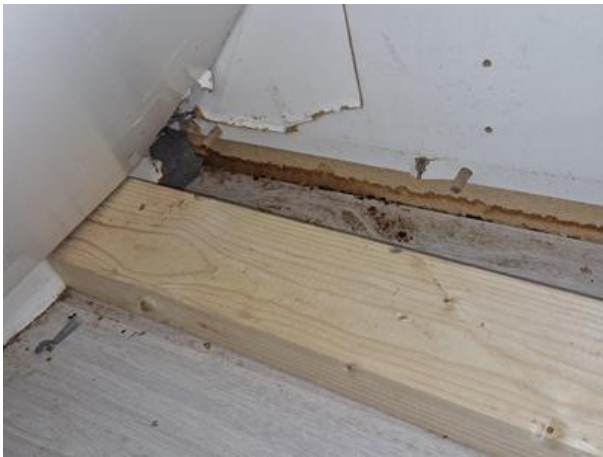
Gulv vasket. Her var det store mengder muselort

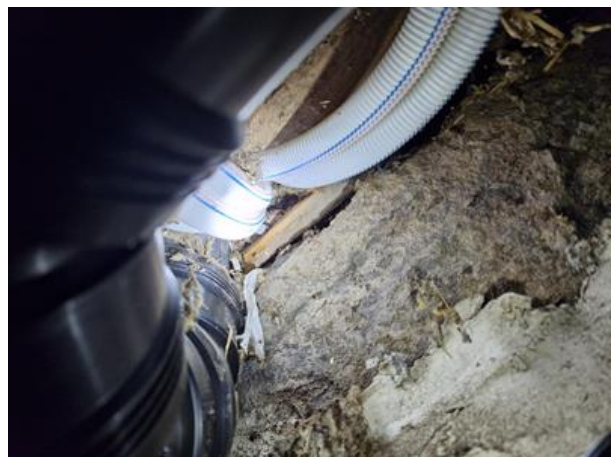
Åpent opp i etasjeskille

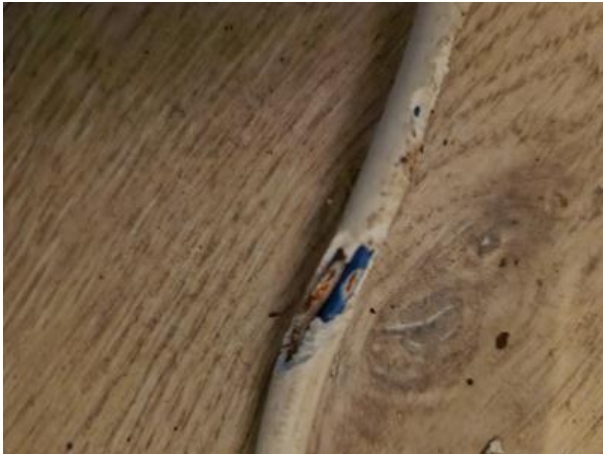
Gnag helt inn på ledere. Ledning byttet

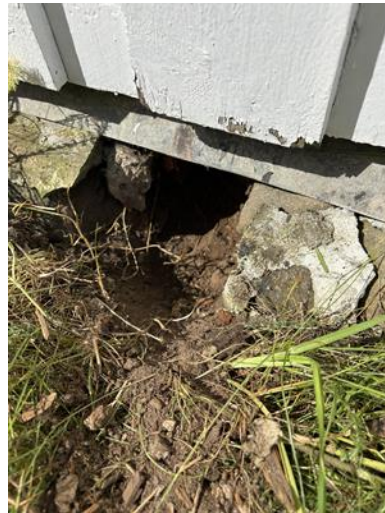
Stort hull i mur som ble støpt igjen

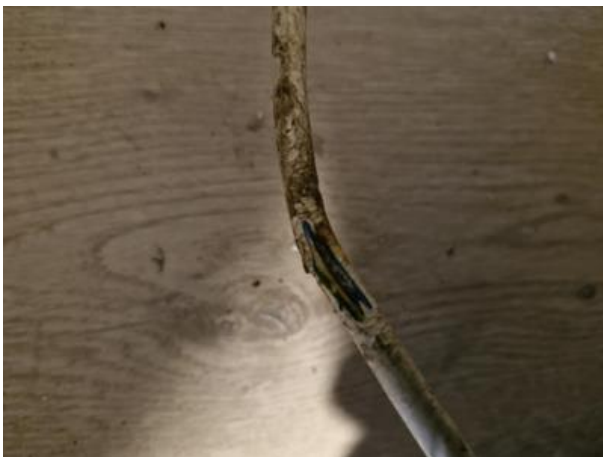
Ledning gnagerspist flere steder

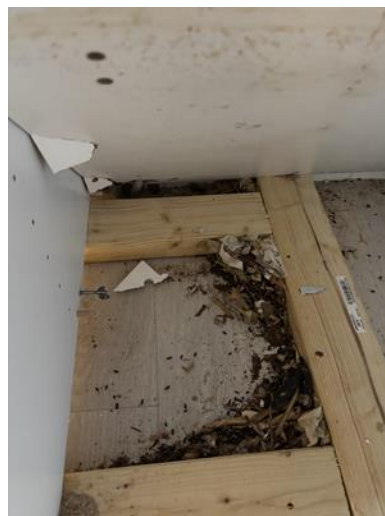
Masse muselort under all innredning

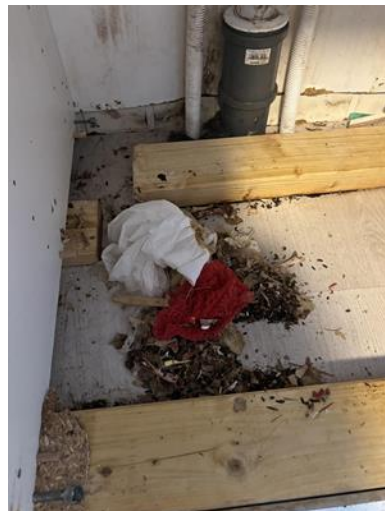
Store mengder muselort og byggematerialer fra musebol

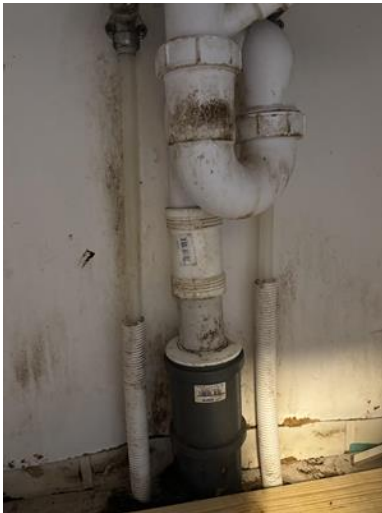
Masse møkk og fettmerker fra gnagere
