# Tilstandsrapport

Enebolig med utleiedel

Ivar Bergsmos gate 18, 8450 STOKMARKNES

Befaringsdato: 27.01.2026

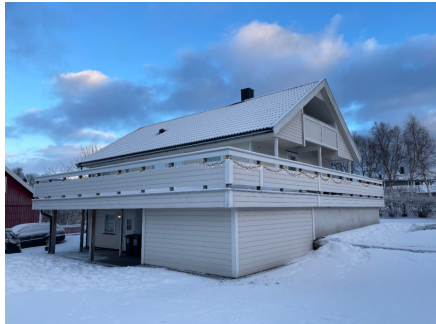
## ⚠ TG 3 Nedløp og beslag

Selv om Decra har en ru overflate, er takvinkelen såpass bratt at det anbefales å montere snøfanger.

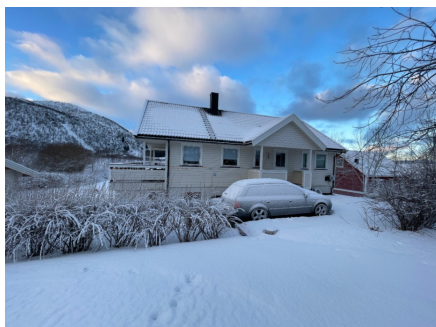
## ⚠ TG 2 Veggkonstruksjon

Det kan se ut som noe råteskader i kledning nordvestlige hjørne i forbindelse med veranda.

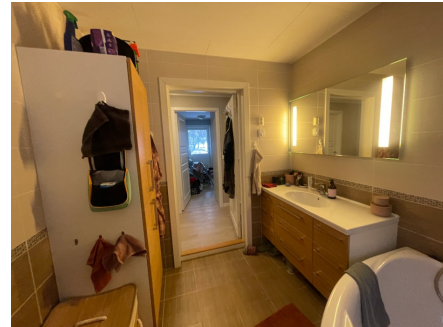
- Det er vindu/dør med ikke fuktbestandige materialer i våtsonen (ved vask, dusj, badekar, osv.), løsningen eller byggematerialet er uegnet.

Vindusforing ved vindu over badekar har noe skader.

- Uegnede materialer må fuktbeskyttes/utskiftes.

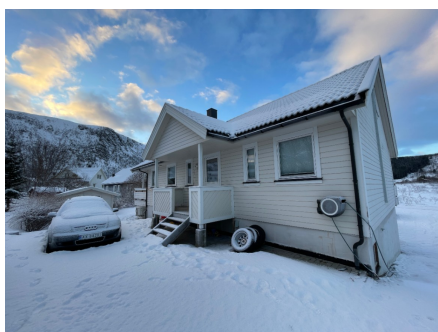
Manglende rekkverk utvendig trapp

- Håndløper på innvendig trapp må monteres på vegg for å tilfredsstille krav på byggetidspunktet.
- Rekkverk på innvendig trapp må monteres for å lukke avviket.
- Rekkverk for utvendige trapper må monteres for å lukke avviket.

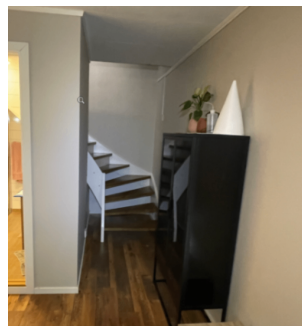
Manglende rekkverk og håndløper innvendig trapp
