# Kristin Lavransdatters veg 26

# Tilstandsrapport

gnr. 1, bnr. 2919

Befaringsdato: 02.02.2026

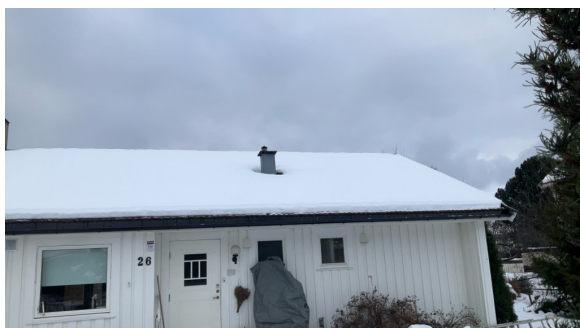
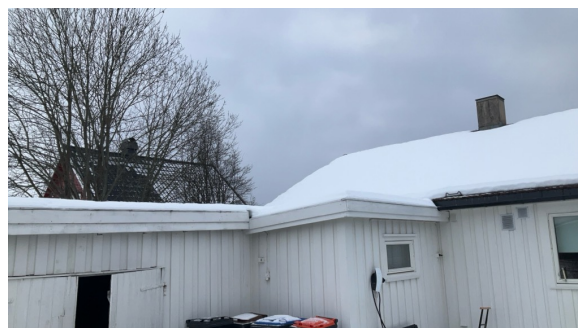
- Aktiv lekkasje registrert i taktekingen i bod ved soverom i tilbygg.
- Mer enn halvparten av forventet funksjonstid er oppnådd på selve taktekingen lekter og undertak.

Snødekt tak

Når taket er snøfritt bør det gjennomføres en nærmere kontroll av taktekkingen, inkludert vurdering av slitasje, mekaniske skader, åpne skjøter, tilstand på beslag, gjennomføringer, innfestinger og eventuelle tegn til lekkasjer eller fuktpåvirkning. Snødekket gjør dette vanskelig å vurdere på befaringstidspunktet.

- Når takteking og undertak begynner å bli gamle, øker risikoen for lekkasjer, noe som kan føre til omfattende og kostbare reparasjoner av underliggende konstruksjoner dersom en ikke foretar tiltak på konstruksjonene før dette oppstår.
- Skaden der det er lekkasje må utbedres. Råte og fuktskadet materialer må skiftes ut. Ytterligere undersøkelser må utføres for å lokalisere utettheter i taktekingen og omfanget av skader. Tiltak og kostnadskonsekvens baseres på resultat av undersøkelsen. Kostnadsestimat gjelder ytterligere undersøkelser.
- Ut ifra alder kan skader oppstå på eldre takteking. Det bør foretas nærmere undersøkelser av takteking når den er snøfri.

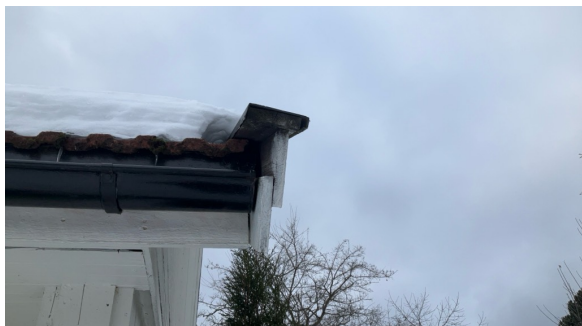
- Vindskier bærer preg av elde og slitasje.

- Vindskier har behov for vedlikeholdsarbeider. Overflatebehandlingen er treverkets beskyttelse mot vann, tilsmussing og misfarging fra svertesopp eller alger. Om treverket blir stående uten beskyttelse vil dette øke risikoen for at treverket trekker til seg fukt som igjen kan føre til fuktskader.

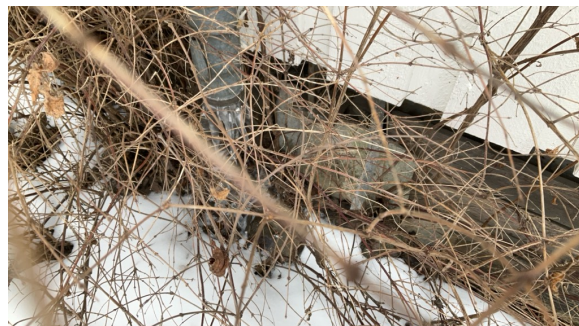
- Takvannet ledes ikke vekk fra bygningen.

- Takvann som ikke ledes vekk fra bygning påfører konstruksjonene (ringmur, grunnmur, drenering og fuksikring) unødvendig høy fuktbelastning og skader kan oppstå over tid. Anbefaler at man kobler et 3-4m langt overvannsrør til nedløpet. Røret legges oppå terrenget eller graves ned for å lede vannet vekk fra grunnmuren/bygningen.

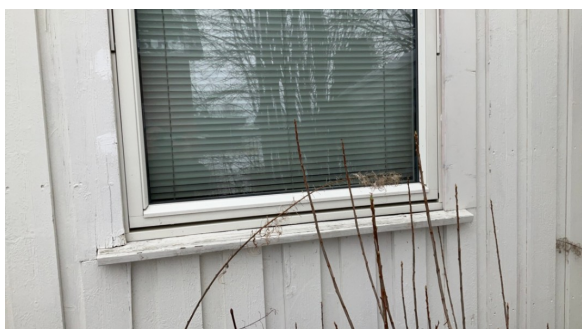
- Det er ikke montert beslag på vannbrett over og under vindu(er).

- Det er anbefalt med beslag på vannbrett over og under vinduer. Uten beslag er det fare for at vann trenger inn i veggkonstruksjon og kan føre til fuktproblemer, som igjen kan forårsake mugg og råte. Dette kan svekke bygningsstrukturen og skape et usunt inneklima.

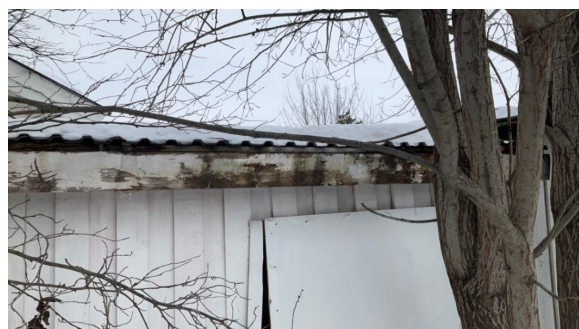
- Råteskadet treverk i forkantbord er registrert.

- Tiltak:
  - Ut ifra alder kan skader og lekkasjer oppstå på eldre takrenner og beslag.
  - Råteskadet treverk må skiftes ut. Råteskadet treverk fører til at treverket mister sin styrke og stabilitet. Dette kan gjøre taket og omgivelsene mer utsatt for skader, spesielt under kraftig vind eller snøfall. Råteskader kan også spre seg videre i konstruksjonen.

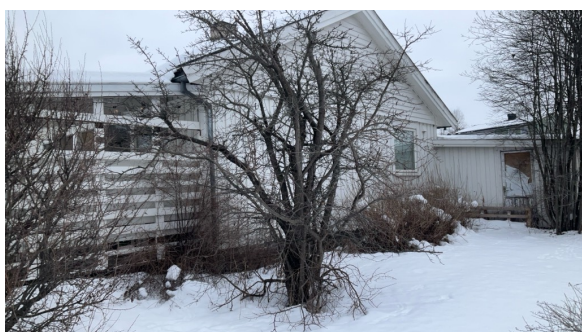
- Beplantning inntil yttervegg.

- Lav høyde mellom grunnen og kledning. gir økt risiko for skader i treverket. Anbefalt høyde mellom terreng og kledning er 30cm.
- Beplantning inntil kledning anbefales fjernet da busker/planter reduserer muligheten for fukt som kommer mellom beplantningen og kledningen å tørke opp. Om fukten ikke får tørket opp vil dette over tid føre til fukt/råteskader i kledningen/ytterveggen.

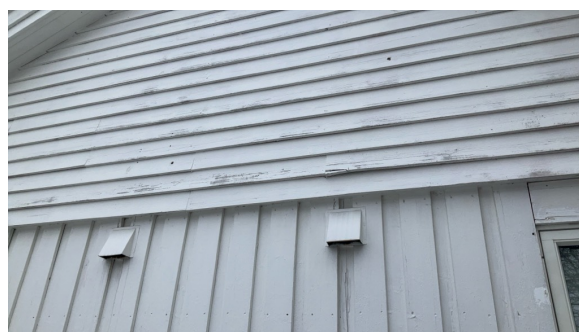
- Kledning bærer stedvis preg av elde og slitasje.

- Vedlikeholdsarbeider må påregnes. Overflatebehandlingen er treverkets beskyttelse mot vann, tilsmussing og misfarging fra svertesopp eller alger. Om treverket blir stående uten beskyttelse vil dette øke risikoen for at treverket trekker til seg fukt som igjen kan føre til fuktskader.

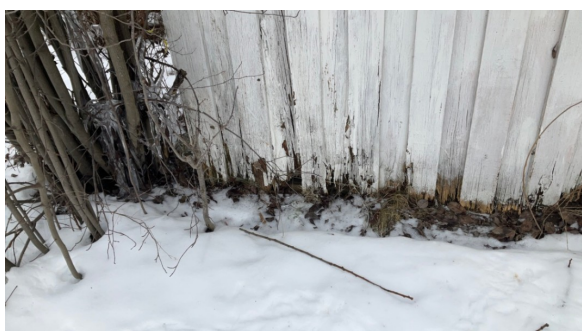
- Det er påvist betydelige råteskader i bordkledningen.
- Lav høyde mellom grunnen og kledning.

- Råteskadet trekledning må skiftes ut.
- Råteskader i bordkledningen vil fortsette å utvikle seg både i tilleggende bordkledning og til bakenforliggende veggkonstruksjon, dersom en ikke foretar tiltak.

Ytterligere undersøkelser må utføres for å kartlegge omfanget av skader. Tiltak og kostnadskonsekvens baseres på resultat av undersøkelsen. Kostnadsestimat gjelder ytterligere undersøkelser.

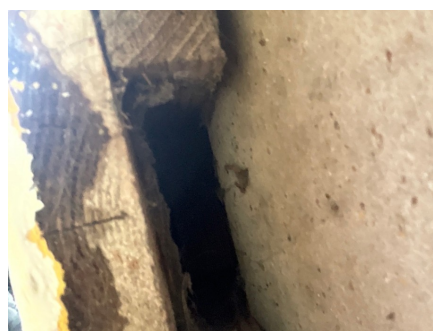
- Det er observert glipper/åpninger i overganger/lufting i veggkonstruksjon der skadedyr kan komme inn.

- Åpninger i veggkonstruksjon kan føre til at skadedyr etablerer seg, noe som kan skade bygningsmaterialer og medføre reparasjonskostnader. Man må tette glipper/åpninger over 6 mm for å hindre inntrengning. Ved utbedring må lufting av konstruksjonen ivaretas.

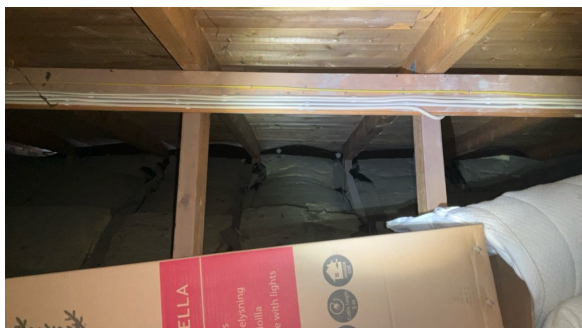
- Isolasjon/rafterapp dekker delvis lufting mot raft/takfot.

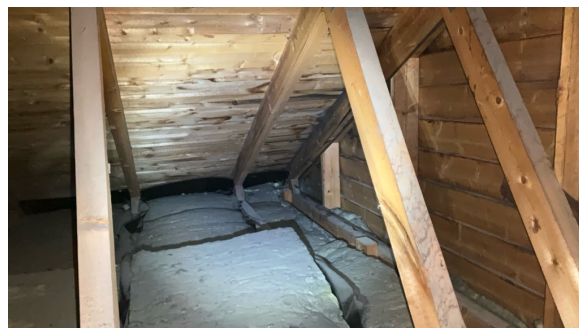
- Det er registrert fuktmerker på undertaksbord.

- Tiltak:
  - Det er usikkert om fuktmerker skyldes eldre eller nyere vanngjennomtrengning. Fuktmerker kan ha oppstått ved spesielle værforhold. Gjennomføringer i tak må kontrolleres for å kartlegge årsak til misfarging/fuktmerker.

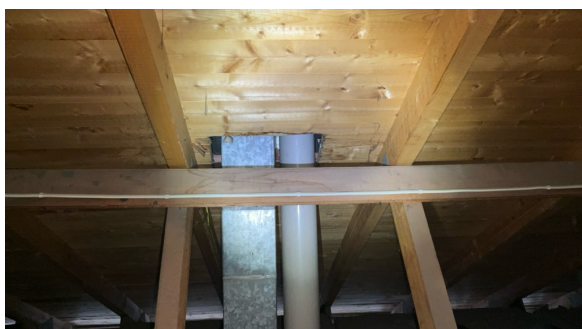
- Undertak er ikke tett ifm takgjennomføringer. Dette øker risikoen for at fukt finner veien inn som igjen kan føre til fuktskader.

- Det anbefales å etablere tilstrekkelig tetting ifm takgjennomføringer for å hindre at regnvann og snø kan trenge inn på loftet. Dersom forholdet ikke utbedres, kan fukt trenge inn på loftet og skade tilstøtende konstruksjoner, noe som over tid kan føre til fukt-, sopp- og råteskader.

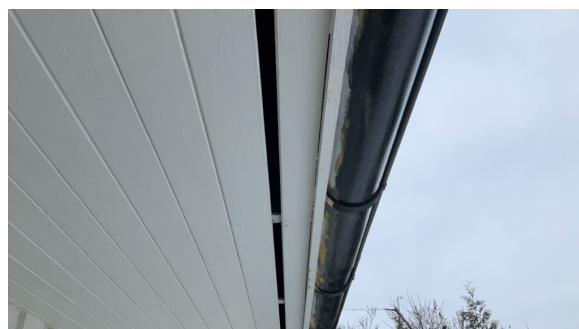
- Ikke montert insektsnett på luftespalter.

- Loftsluke bør skiftes ut.
  - Insektsnett bør monteres der hvor dette ikke er montert. Dette for å hindre at insekter etablerer seg på loftet/takkonstruksjon.

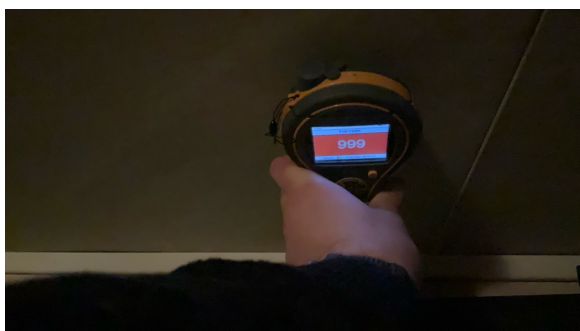
- Det er påvist fukt/råteskader i takkonstruksjonen. Dette må ses i sammenheng med punktet takteking.
- Takkonstruksjonen i garasjen er underdimensjonert og har store nedbøyninger/deformasjoner.

Kostnadsestimat er usikkert. For eksakt pris må det innhentes priser fra entreprenør.

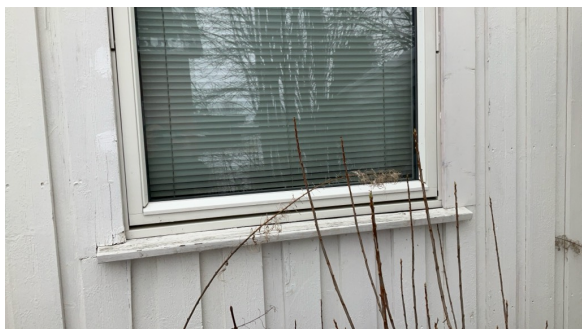
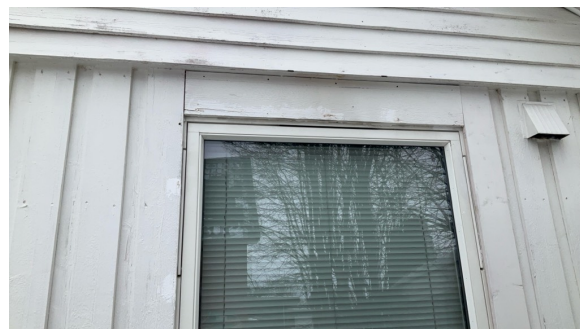
- Det registreres vindu(er) med utvendig avflassing av overflatebehandling.
- Omramming fremstår stedvis med ufagmessig utførelse.
- Omramming rundt vinduer er ført ned på beslag, risiko for fuktopptrekk i treverket.

- Overflatebehandlingen er treverkets beskyttelse mot vann, tilsmussing og misfarging fra svertesopp eller alger. Om treverket blir stående uten beskyttelse vil dette øke risikoen for at treverket trekker til seg fukt som igjen kan føre til fuktskader. Vinduene bør skrapes og overflatebehandles.

- Tiltak anbefales for omramming rundt vinduer. Forhold krever skjerpet grad av tilsyn og vedlikehold med dagens utførelse. Avstand mellom beslag og omramming bør være minimum 6 mm og endeveden på omrammingen bør overflatebehandles. Dersom det ikke gjøres tiltak vil det være økt risiko for fuktskader i treverket.

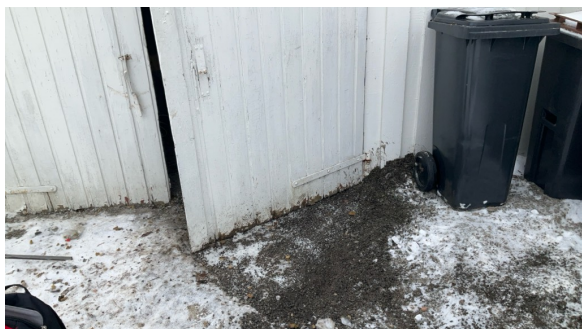
- Garasjeport har råteskader.

- Garasjeport må skiftes ut.
- Overflatebehandlingen er treverkets beskyttelse mot vann, tilsmussing og misfarging fra svertesopp eller alger. Om treverket blir stående uten beskyttelse vil dette øke risikoen for at treverket trekker til seg fukt som igjen kan føre til fuktskader.

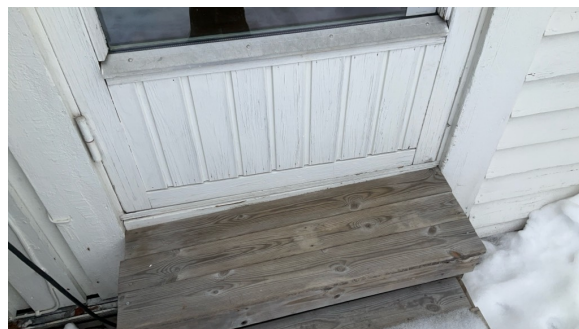
- Balkongdør: Avflassinger utvendig. Begynnende utvendige fuktskader.

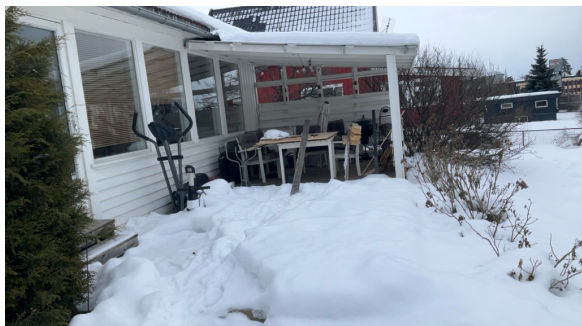
Deler av terrassen var snødekket og er derfor ikke vurdert.

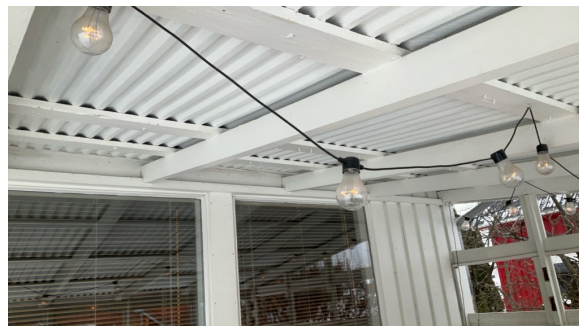
• Takkonstruksjonen fremstår som underdimensjonert.

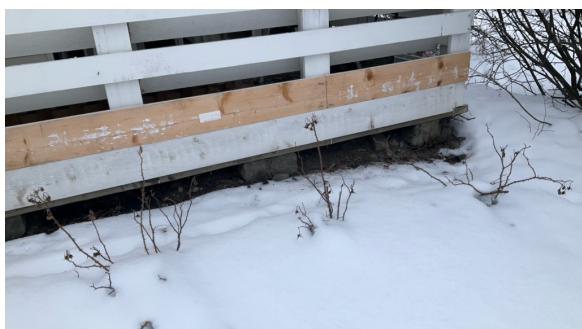
• Konstruksjoner fundamentert direkte på terreng vil normalt bevege seg som følge av setninger i grunnen og tele.

- Skjevheter i konstruksjonen kan medføre redusert funksjon og estetisk kvalitet, samt økt belastning på tilstøtende konstruksjoner. Ved behov bør det utføres utbedring eller forsterkning av bærende deler.
- En underdimensjonert konstruksjon kan medføre redusert bæreevne og stabilitet. Dette gir økt risiko for deformasjoner, sprekke-dannelser og forkortet levetid. Ved behov bør konstruksjonen forsterkes eller bygges om i samsvar med gjeldende standarder og dimensjoneringskrav, slik at den oppnår tilfredsstillende sikkerhet og funksjon.
- Konstruksjoner fundamentert direkte på terreng har normalt begrenset stabilitet og vil kunne bevege seg som følge av setninger i grunnen og tele. Dette kan medføre skjevheter, deformasjoner. Ved behov bør konstruksjonen sikres eller bygges om med fundamentering til frostfri dybde eller annen godkjent metode som hindrer setninger og telepåvirkning.

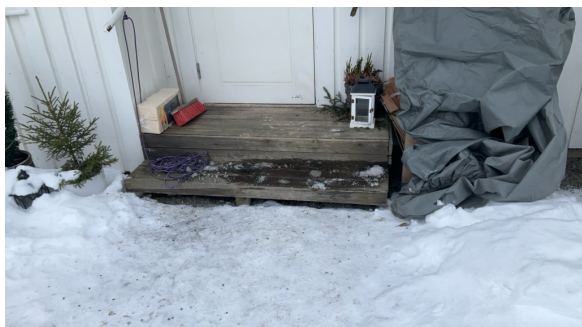
• Forenklet konstruksjon som krever ekstra ettersyn og vedlikehold. Skjevheter er registrert.

- Tiltak:
- Forenklet / ufagmessig utført konstruksjon kan medføre redusert styrke, levetid og funksjon. Slike løsninger gir økt risiko for skjevheter, deformasjoner og følgeskader på tilstøtende bygningsdeler.

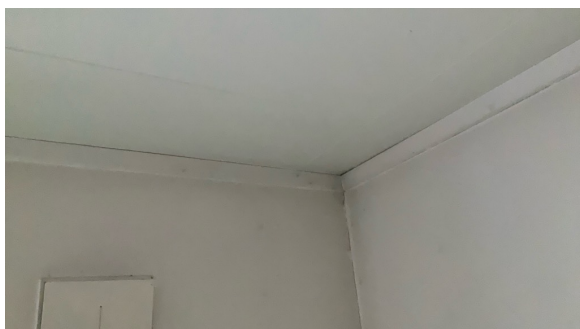
- Heksesot/støvkondens på overflater.

Heksesot kan fjernes med sotsvamp eller fettløsende spesialrengjøring, men dette fjerner ikke årsaken til misfargingen. Heksesot fester seg ofte på "kuldebroer" (kalde punkter på vegg og tak). Bedre isolering av vegg og tak kan være tiltak, kombinert med bedret ventilasjon.

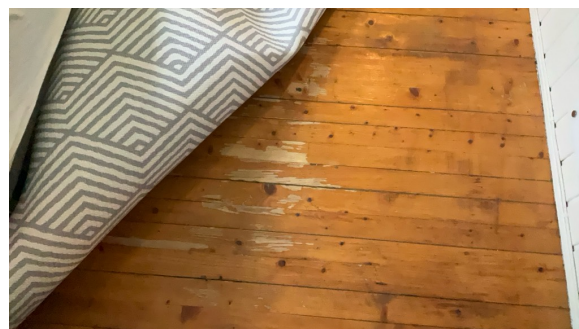
- Bruksmerker, riper, hull etter bildeinnfesting, tv og møbler er påregnelig på alle overflater.

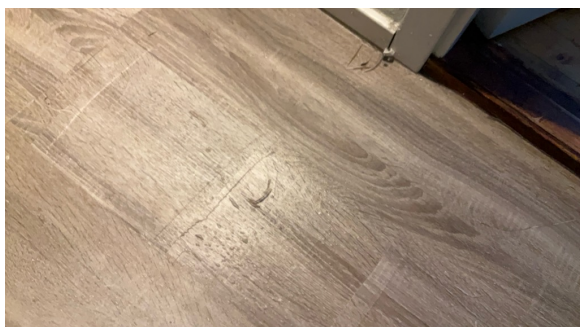
- Innvendige overflater fremstår stedvis med manglende håndverksmessig utførelse.

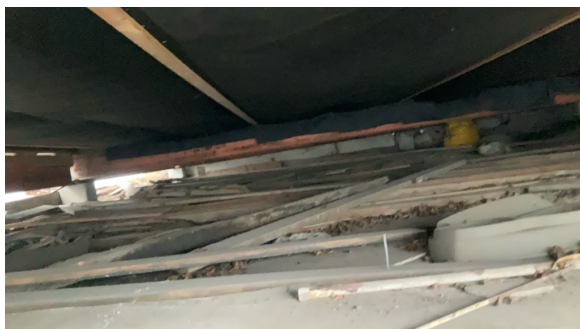
- Det ligger organiske materialer direkte mot grunn som anbefales fjernet da dette kan gi sopp/råteskader.

- Tiltak:
- Organiske materialer liggende direkte mot grunn anbefales fjernet da dette kan gi sopp/råteskader. Bedre ventilering av kryperommet anbefales etablert. Det anbefales jevnlig inspeksjon av kryperommet da dette anes som konstruksjoner som ofte er utsatt for fuktskader.

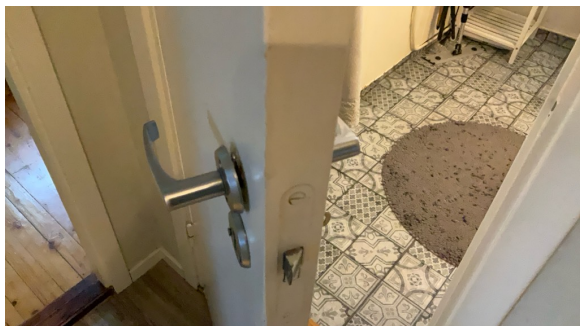
- Slitasje på vrider og låsekasser. Enkelte dører trenger justeringer. Enkelte dører bærer preg av bruksslitasje.

- Tiltak:
- Justering av enkelte dører må påregnes. Når innerdører "går på karm" betyr det at døren tar i karmen når den åpnes eller lukkes. Dette er et typisk avvik som ofte oppstår på grunn av skjevheter, slitasje eller feil montering. Konsekvens er merker eller skader på karm og dørblad.
- Vedlikeholdsarbeider og utskiftninger må påregnes.

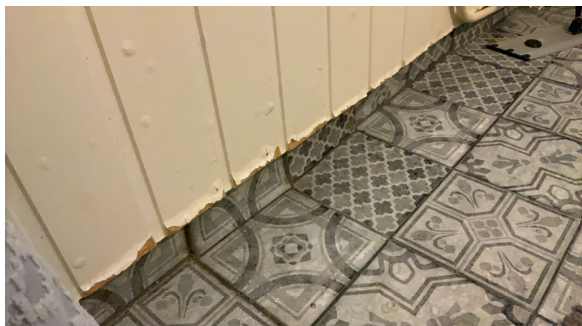
- Overflater av panelplater er ikke egnet i våtsoner.
- Fuktskader på overflater.

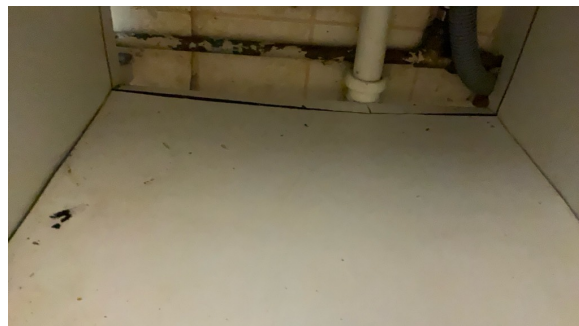
- Fuktskadet baderomsinnredning.

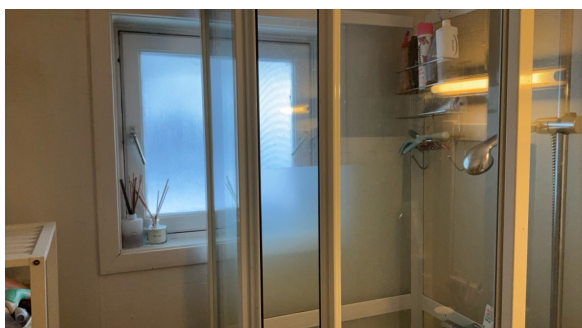
- Vindu i våtsone.

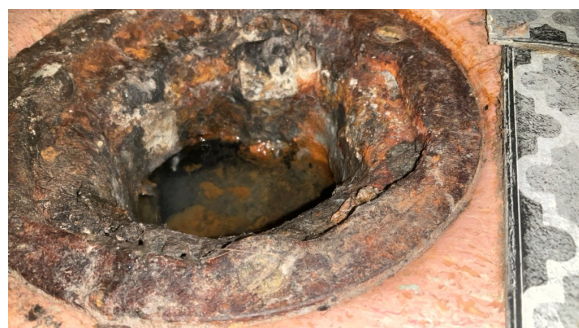
- Slukløsning har oppnådd forventet brukstid.
- Tettesjikt/membran har oppnådd forventet brukstid.

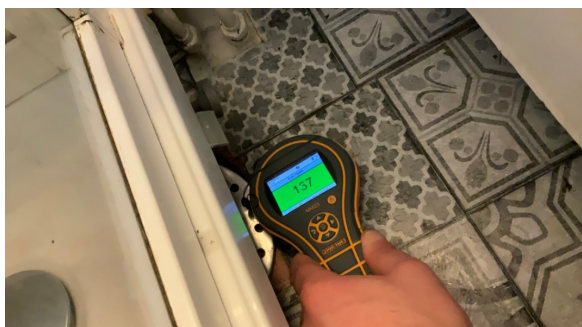
Hulltaking er ikke foretatt da det allerede er påvist andre avvik i våtsonen.  
Enkelt fuktsøk med indikator på erfaringsmessig utsatte steder viste ingen unormale verdier.

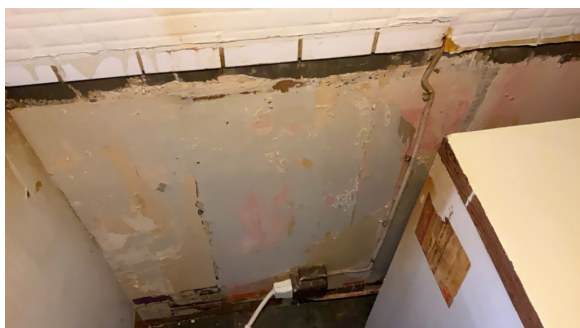
- Overflater fremstår med slitasje.

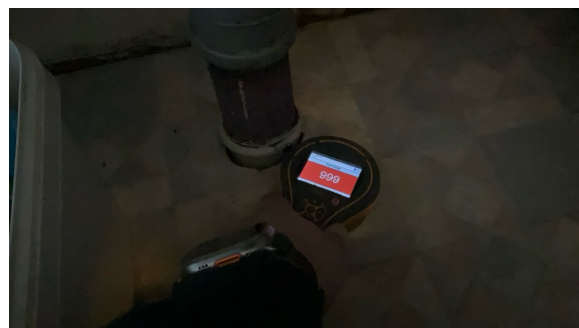
Det er ved bruk av fuktindikator rundt utsatte hvitevarer påvist indikasjoner på fuktighet på gulv under kjøkkenvask.

- Det er viktig å merke seg at fuktindikatormålinger kan være beheftet med noe usikkerhet. Derfor anbefales det å gjennomføre grundigere undersøkelser for å bekrefte omfanget av fuktindikatorutslagene og identifisere kilden. Dette kan innebære bruk av mer avanserte fuktmålere, inspeksjon bak overflatematerialer etc.
- Avhengig av bruksmønster og krav til estetikk av kjøper kan det være påregnelig med utskiftning/utbedringer av kjøkkeninnredningen.

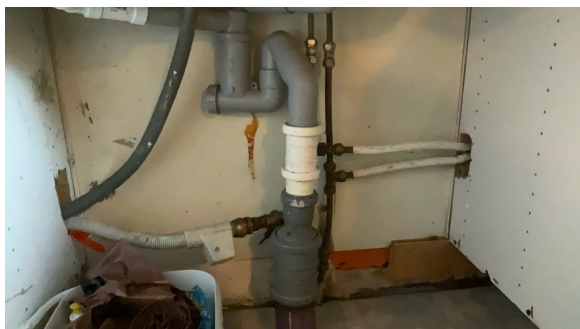
Mer enn halvparten av forventet brukstid er passert på innvendige avløpsledninger.

- Tidspunkt for utskiftning av avløpsrør nærmer seg.
- Eldre avløpsrør har blant annet større sannsynlighet for lekkasjer, noe som kan føre til omfattende og kostbare vannskader i boliger.
- I forbindelse med oppgradering av våtrom vil det være naturlig med utskiftning av rør.

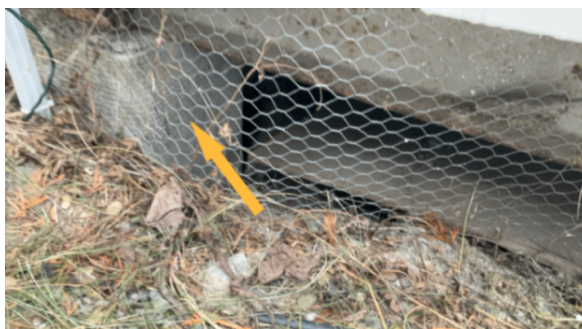
- Eternitt kan inneholde asbest.

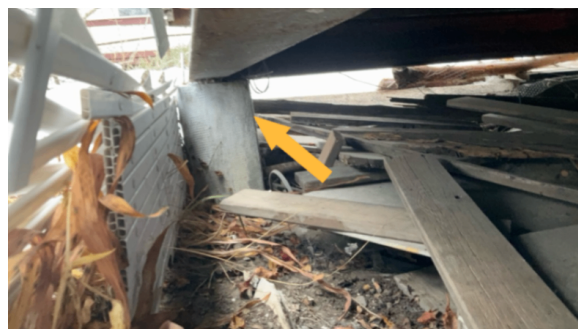
- Det registreres skjevheter i søyler.

- Tiltak:
- Fundamentering bør frostsikres og stabiliseres. For å finne årsaken til skjevheter krever dette ofte at man må grave ned for å kontrollere massene. Det må påregnes utskifting av masser og isolering av mur om man ønsker en stabil konstruksjon. Større skjevheter vil føre til større kostnader og vedlikehold på konstruksjon, svikt og skjevheter i grunn vil kunne føre til avvik i andre konstruksjoner lengre opp i bygget og må ses i sammenheng.
- Asbestholdig materiale bør håndteres av spesialfirma. Asbestholdig materiale må behandles på forsiktig måte for å unngå spredning av asbestfiber. Det må påregnes ekstra kostnader dersom plater skal fjernes. Innånding av asbestholdig støv kan gi helseskade. Ved bruk av foretak krever dette strenge prosedyrer og medfører høye kostnader.
