Markvegen 30, 2840 REINSVOLL

# Tilstandsrapport

Befaringsdato: 27.01.2026

## ENEBOLIG

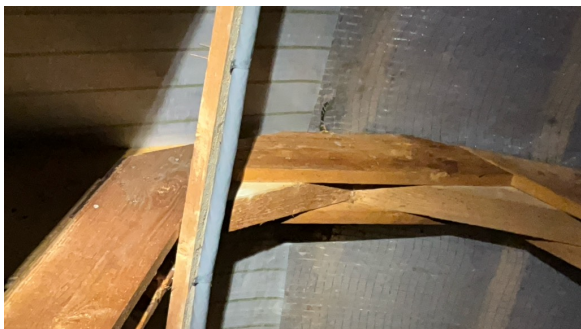
- Tidspunkt for utskifting av undertak nærmer seg.
- Når takteking og undertak begynner å bli gamle, øker risikoen for lekkasjer, noe som kan føre til omfattende og kostbare reparasjoner av underliggende konstruksjoner dersom en ikke foretar tiltak på konstruksjonene før dette oppstår.
- Tidspunkt for utskifting av takteking nærmer seg.

Ytterligere undersøkelser anbefales når taket er snøfritt, det kan være feil og mangler som ikke er avdekket i rapporten. Utett undertak øker faren for vanninntrengning og påfølgende skader på bygningen.

Utett undertak. Ukjent om produktet er egnet som undertak, dette anbefales undersøkt.

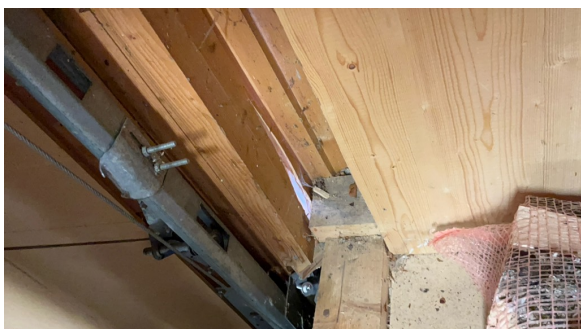
Store deler av konstruksjonen er skjult, eksakt tilstand kan ikke sjekkes uten bygningsmessige inngrep. Erfaringsmessig kan eldre trevegger ha skjulte skader, spesielt over grunnmuren og under vinduene. Lufting av kledning er ikke i samsvar med dagens anbefalte løsning, den er heller ikke dårligere enn den normale løsningen på tidspunktet da huset ble bygget. Lav høyde mellom grunnen og kledning, risiko for skader. Anbefalt høyde mellom terreng og kledning er 30 cm. Deler av kledning bærer preg av slitasje.

Skade på veggkonstruksjonen siden av garasjeport. Dette skal utbedres i etterkant av befaringen ifølge selger.

Behov for vedlikehold og utbedringer. Etterisolering av ytterveggene er en av flere mulige tiltak for å redusere bygningens varmetap og bør inkluderes som en del av en helhetlig plan for energioppgradering av hele bygningen. Etterisolering kan utføres som en del av andre utbedringsarbeider på veggene, for eksempel utskifting av kledning og vinduer, eller som en del av innvendige rehabiliteringsarbeider. Manglende lufting og vedlikehold øker risikoen for fuktskader i konstruksjonen. Det kan utføres lokale tiltak som forlenger brukstiden av ytterveggen/kledningen, dette må vurderes opp mot ønsket tilstand og hvilken langsiktige planer man har for boligen.

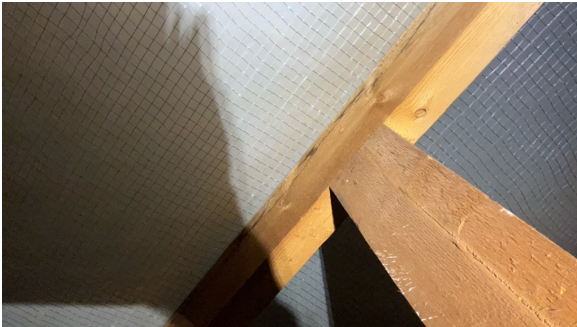
Deler av takkonstruksjonen er undersøkt fra luke ved hjelp av lommelykt. Isolerte, skrå takflater anses som en risikokonstruksjon på grunn av historisk høy forekomst av skader. Utilstrekkelig lufting og luftlekkasjer kan erfaringsvis føre til kondensskader og isdannelse under kaldere værforhold. Synlig fuktmerker på undertak. Det er uklart om fuktmerkene skyldes tidligere eller nylig vanninntrengning. Det er påvist spor etter mus, omfanget er ukjent. Ising på tak. Det anbefales å isolere loftsluken og tette området rundt den for å forhindre luftlekkasjer.

Fuktmerker flere steder i kaldtloft. Fuktmåling ikke foretatt grunnet manglende adkomst.

Jeg anbefaler nærmere undersøkelser av mulig fuktproblematikk, lufting og isolasjon i takkonstruksjonen, samt kontroll av konstruksjonens tilstand og bæreevne. Det gjøres oppmerksom på at ombygging av takkonstruksjonen er utført som egeninnsats, og det foreligger ikke dokumentasjon.

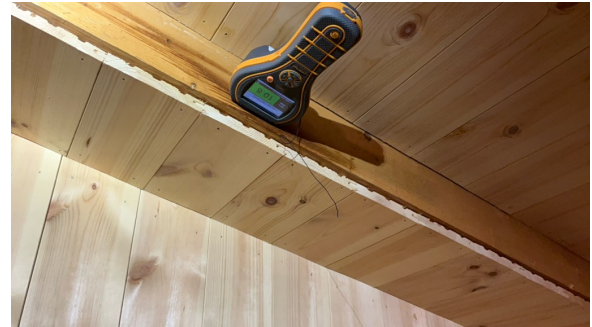
Fuktmerker takkonstruksjon utvendig bod. Fuktmåling viste tørre verdier.

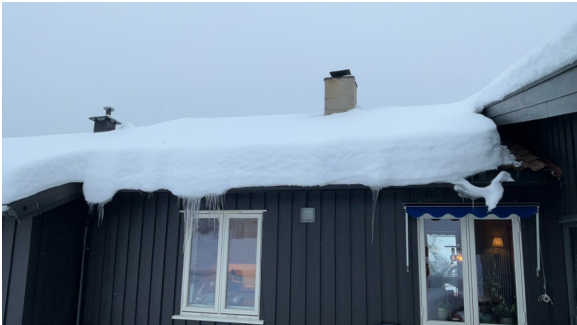
Isdannelse på takutstikk.

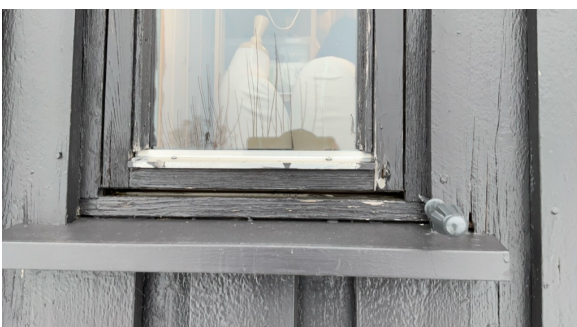
- Det er påvist tegn på innvendig kondensering av enkelte vindusglass.
- Det er påvist vinduer med fukt/råteskader.

Konsekvensen av påviste avvik er for eksempel redusert brukstid, fuktskader og høyere energitap.

Vindu i bod har råteskader, forholdet gis tilstandsgrad 3.

- Vinduer med råteskader må erstattes med nye.

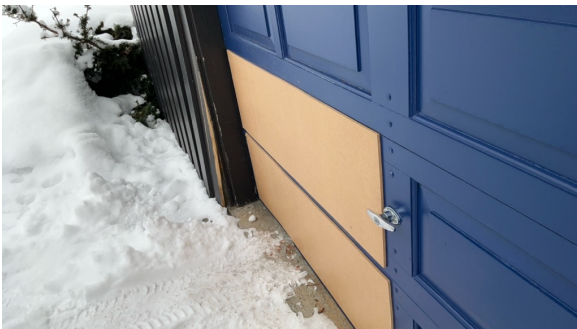
Skade på garasjedør, automatisk åpning virker ikke. Denne skal skiftes og utbedres i etterkant av befaringen ifølge selger.

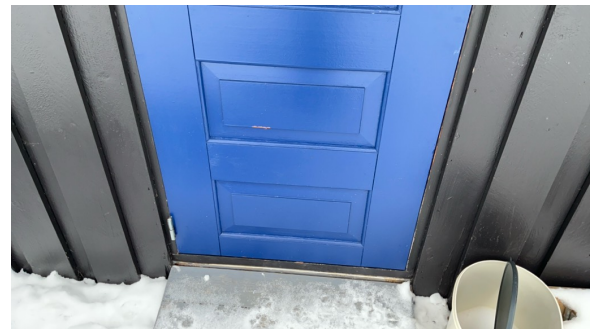
Konsekvensen kan være høyere energitap på bygningen. Generelt behov for vedlikehold og utbedring.

Forenklet uisolert dør.

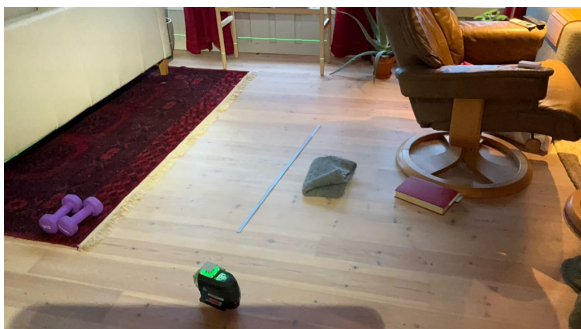
- Det er målt høydeforskjell på mellom 15-30 mm gjennom hele rommet. Tilstandsgrad 2 gis med bakgrunn i standardens krav til godkjente måleavvik.
- Målt høydeforskjell på mellom 10 - 20 mm innenfor en lengde på 2 meter. Tilstandsgrad 2 gis med bakgrunn i standardens krav til godkjente måleavvik.

Avviket ble registrert i stue, det gjøres oppmerksom på at det kun utføres stikkprøver på denne undersøkelsen, i henhold til NS 3600. Deler av bygningsdelen er skjult, har en alder som øker sannsynligheten for skjulte feil og har brukt opp mye av sin forventede brukstid. Skjevheter i etasjeskiller er normalt tatt byggeåret i betraktning. Konstruksjonsstyrken er ikke vurdert, og det anbefales derfor ytterligere undersøkelser. Skjevheter må sees i sammenheng med "grunnmur og fundamenter" i rapporten.

Årsakene til avviket er ikke avdekket på grunn av begrensninger i denne rapportens undersøkelsesomfang. Dette krever ytterligere undersøkelser for å fastslå. Det er ikke observert avvik som tilsier at man må påregne umiddelbare tiltak, men ettersom deler av konstruksjonen er lukket anbefaler jeg ytterligere undersøkelser.

Helningsavvik på ca. 14 mm på en avstand innenfor 2 meter registrert i stue.

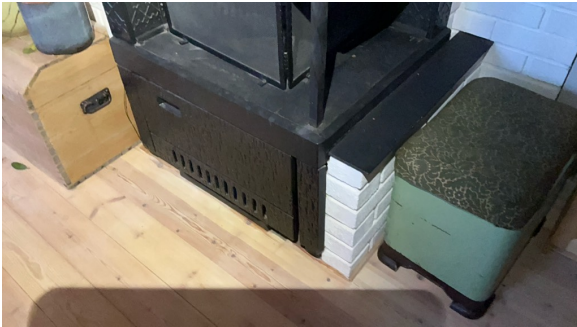
Manglende ubrennbar plate foran ildsted.

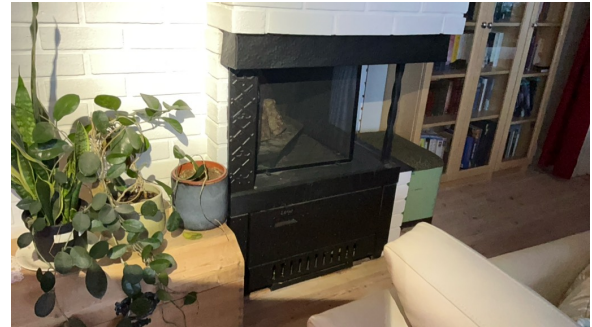
Kombinert vedfyrt og parafinfyrt ovn. Det gjøres oppmerksom på at fyring med fossilt brennstoff er ulovlig.

Parafinnanlegg bør vurderes fjernet eller ombygget.

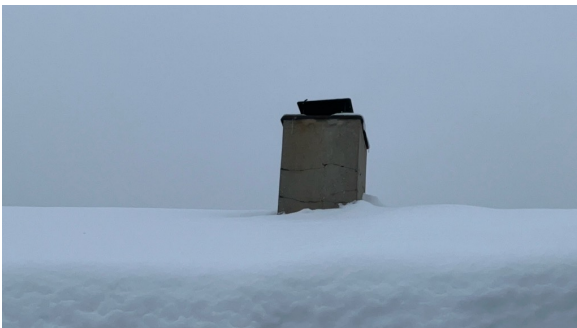
- Det er påvist sprekker og/eller riss i pipe.

Sprekker og riss på pipe.

Jeg anbefaler kontroll utført av fagkyndig, jeg er ikke fagperson på dette området. Det er mange krav og anbefalinger til skorsteiner og ildsteder. Avviket kan påvirke brannsikkerheten i bygningen.

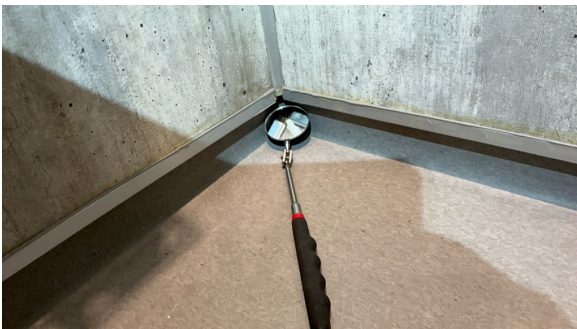
- Det er tegn på fuktskader nederst på våtromsplater.
- Våtromsplater er ikke montert fagmessig.

- Dersom våtromsplatene ikke er montert fagmessig, kan dette medføre utettheter som øker risikoen for fuktinntrengning bak platene. Over tid kan dette føre til oppfukning av tilstøtende konstruksjoner, noe som kan resultere i råteskader, muggvekst og eventuelle lekkasjer.

Våtromsplater er ikke montert i henhold til monteringsanvisninger.

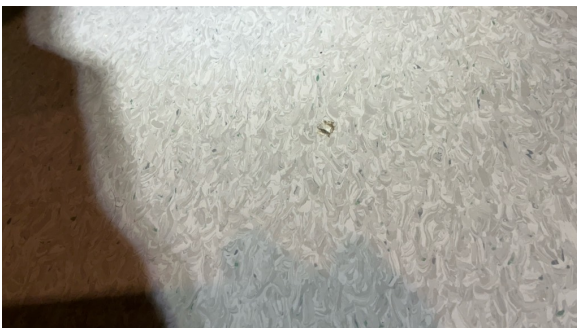
- Det er påvist avvik i fallforhold til sluk i forhold til krav i forskrift på byggetidspunktet.

Det er avvik på fall i forhold til referansenivå. Det er funnet avvik på fall i henhold til TEK17. Det er registrert fall mot sluk, men det er ikke tilstrekkelig fall i henhold til dagens krav eller kravene fra våtrommets byggeår.

- Til tross for avviket i fall/høydeforskjell til sluk, vil gulvet fortsatt kunne lede vann mot sluket, men med redusert effektivitet. Dette kan potensielt øke risikoen for vannansamling i enkelte områder av badet.

Hakk i gulvbelegg.

For å oppnå tilstandsgrad 0 eller 1, må man bygge om gulvet slik at det har riktig fall mot sluket. Dette vil imidlertid sjelden være økonomisk forsvarlig som et enkeltstående tiltak. Ved en eventuell renovering, påse at gulvet bygges med riktig fall mot sluket.

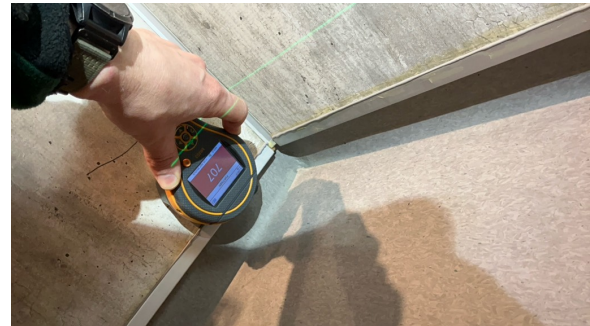
Fritt vann direkte på gulv/vegg øker belastning på konstruksjon. Det foreligger ingen godkjent dokumentasjon som bekrefter utførelsen. Fuktskader på baderomsplater grunnet feilmontering, se også "Overflater vegger og himling" i rapporten.

Konsekvensen av mangelfull utførelse og fuktskader er økt risiko for ytterligere skadeutvikling, redusert levetid på materialene og fare for fukt- og råteskader i konstruksjonen.

Det er fuktskader på baderomsplater flere steder i dusjzone. Forholdet gis tilstandsgrad 3.

Våtrommet oppfyller ikke dagens krav, og kjøperen må vurdere om det er hensiktsmessig å bruke våtrommet på en annen måte enn det gjeldende regelverket beskriver. Dette kan for eksempel innebære installasjon av et tett dusjkabinett og nøye overvåking av eventuelle tegn på fuktskader. Innhent dokumentasjon på våtrommet om mulig.

Kostnadsestimat er vurdert ut fra utskifting av baderomspanel i våtsoner og ytterligere undersøkelser.

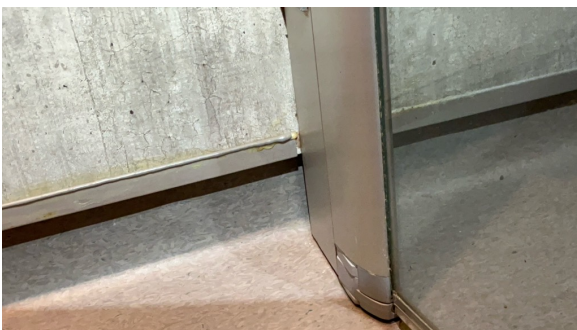
Sokkelskinner under plater er sannsynligvis montert etter veggplatene. Plateskjøter og ender er ikke tilstrekkelig tettet.

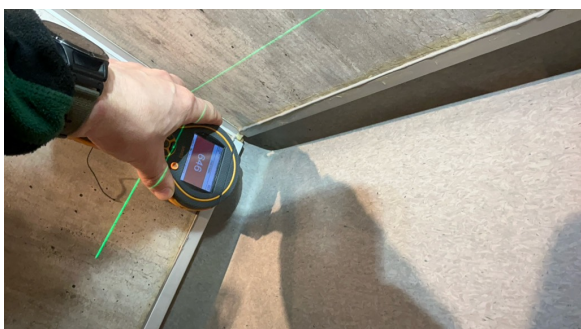
Ved enkle fuktsøk ble det registrert områder med unormale verdier.

Fuktsøk viste forhøyde verdier.

Viser til øvrige punkter angående våtrommet i rapporten.

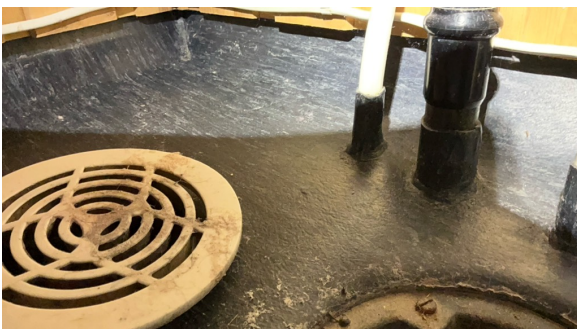
Det gjøres oppmerksom på at våtrommet er vurdert ut i fra dagens krav i tillegg til våtrommets byggeår. Det er blant annet avvik på membran. Membran har begrenset restlevetid, fritt vann på gulv/vegg frarådes. Våtrommet må påregnes å måtte pusses opp grunnet begrenset restlevetid. Det finnes områder i våtsonen uten membran og våtrommet må brukes deretter. Bygningsdelen er eldre, har begrenset forventet gjenværende levetid og bør vurderes for utskifting.

Løst belegg enkelte steder.

Våtrommet oppfyller ikke dagens krav, og kjøperen må vurdere om det er hensiktsmessig å bruke våtrommet på en annen måte enn det gjeldende regelverket beskriver. Dette kan for eksempel innebære nøye overvåking av eventuelle tegn på fuktskader. Det er viktig å hensynta tidligere bruksmønster, det gjøres oppmerksom på at dersom bruksmønsteret endres, endres også forutsetningene for våtrommet. Kostnadsestimat er vurdert ut fra full renovering av våtrommet.

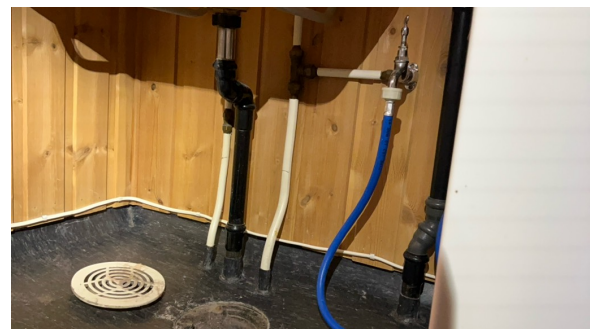
- Manglende oppgradering av våtrommet medfører høy risiko for at konstruksjonene ikke vil tåle vanlig bruk av vann eller lekkasjer. Dette kan føre til fuktskader på tilstøtende konstruksjoner.

Manglende membran i våtsone vegg bak utslagsvask.

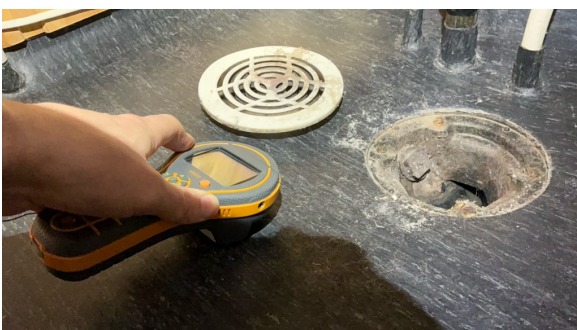
Enkle fuktøk viste normale verdier.

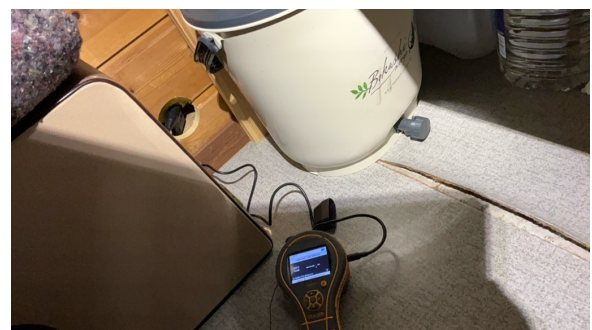
Hulltaking er utført, det ble ikke påvist unormale forhold i området rundt der hulltaking ble utført. Jeg gjør oppmerksom på at dette er en stikkprøve og det kan ikke gis garanti for at det ikke er avvik andre steder i konstruksjonen.

Hulltaking er utført i tilstøtende vegg mot servant/vaskemaskin. Fuktmåling viste tørre verdier.

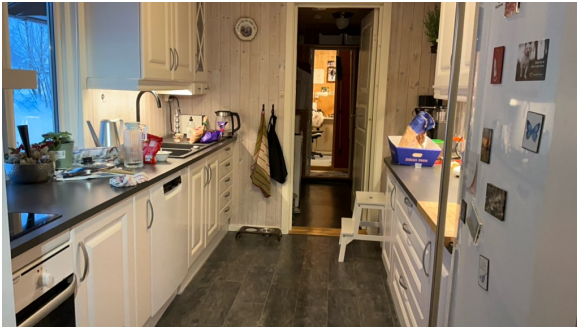
Enkelte skader/merker på benkeplate. Komfyrvakt anbefales montert. Tettesjikt/fuge i overgang benkeplate og vegg mangler.

Komfyrvakt bør monteres for å redusere risikoen for brann. Det anbefales å etablere tettesjikt eller fuge i overgangen mellom benkeplate og vegg for å hindre vanninntrengning og påfølgende fuktskader i konstruksjonen.

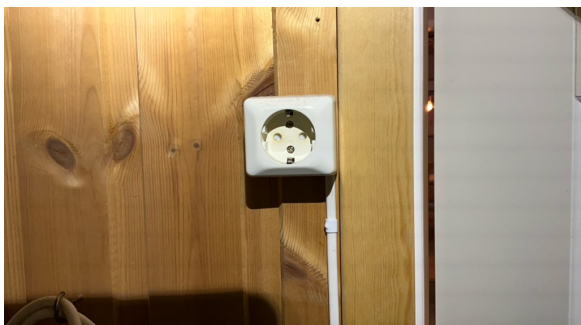
Deler av det elektriske anlegget er gammelt og har kort gjenværende brukstid. Det mangler samsvarserklæring på deler av anlegget, dette skal foreligge på alle arbeider på det elektriske anlegget etter 1999.

Det er påvist fysiske avvik og manglende dokumentasjon. Forholdene er ikke i samsvar med gjeldende krav, og kan medføre redusert elsikkerhet. Dette kan blant annet øke risikoen for elektrisk støt, varmgang og brann, samt medføre behov for kontroll og utbedring utført av autorisert elektroinstallatør.

Misfarging/svimerker på stikkontakt til varmtvannsbereder.

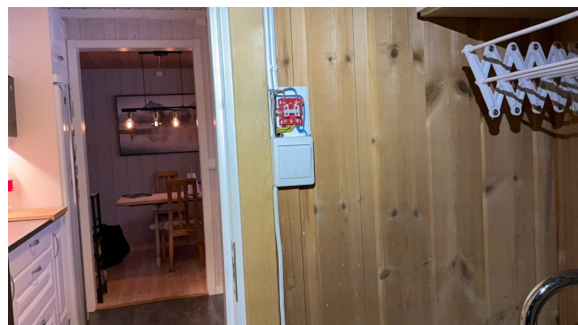
Manglende deksel på bryter vaskerom.

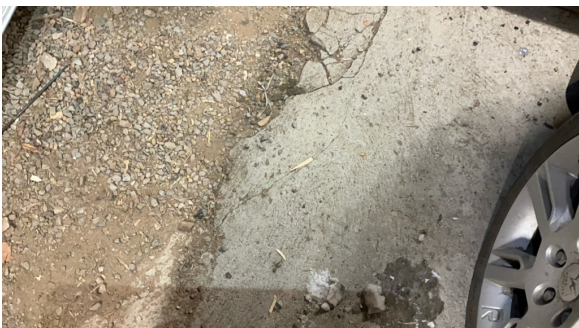
Sprekker på betonggulv i garasje.

Anbefaler å følge med videre utvikling. Årsakene til avviket er ikke avdekket ettersom det det går utover undersøkelsesnivået i rapporten, konsekvensen er at det må gjøres ytterligere undersøkelser. Konsekvensen av påviste avvik kan eksempelvis være fuktskader eller redusert brukstid. Se også "Etasjeskille/gulv mot grunn" i rapporten.
