# Tilstandsrapport

Enebolig

Bamseveien 4, 8029 BODØ

# gnr. 43, bnr. 535

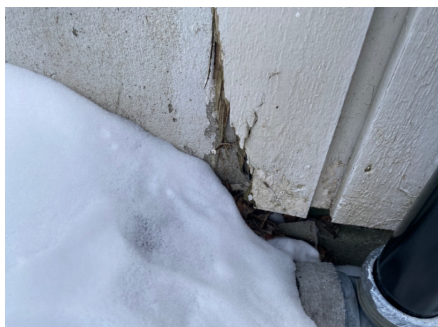
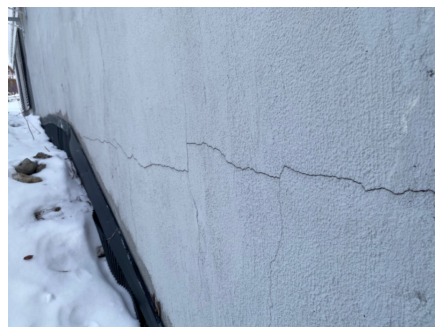
- Det er registrert horisontalriss som er symptom på jordtrykk.

- Lokal utbedring må utføres.
