Vest-Torprunden 230, 2870 DOKKA

Tilstandsrapport

Befaringsdato: 23.01.2026

Rapportdato: 29.01.2026

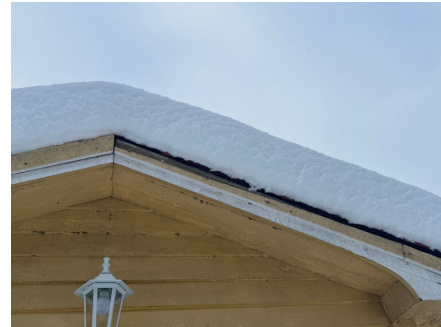
Observerte enkelte fuktmerker i undertak ved befaring. Dette indikerer noe lekkasje og/eller kondensering. Fuktmerker i undertak er også indikasjon på at undertak og takteking ikke er tett i område med fuktmerke. Ut fra bilder i tidligere salgsoppgave er det ingen beslag rundt pipe som medfører at dette området er utsatt for lekkasje. Vindskiebord på inngangsparti har løsnet.

Lokalt manglende vindskiebord på inngangsparti

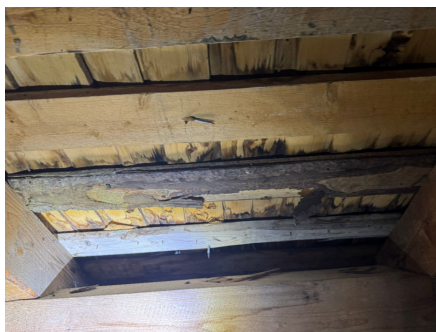
Fuktmerker i undertak

- Tidspunkt for utskiftning av takteking nærmer seg.
- Det bør foretas nærmere undersøkelser av takteking når taket er snøfritt.
- Når takteking og undertak begynner å bli gamle, øker risikoen for lekkasjer, noe som kan føre til omfattende og kostbare reparasjoner av underliggende konstruksjoner dersom en ikke foretar tiltak på konstruksjonene før dette oppstår.
- Tidspunkt for utskiftning av undertak nærmer seg.

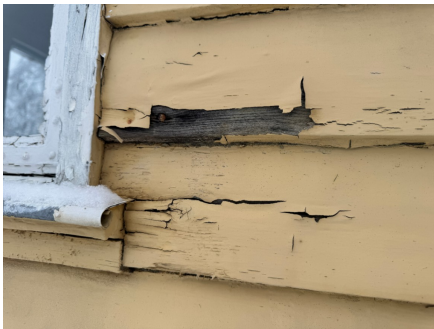
- Det er ingen eller liten lufting i nedre kant av kledning mot grunnmur.
- Det er påvist spredte råteskader i bordkledningen.

Med tanke på at det er råteskader i panel rundt vindu må det påregnes at det kan være fuktskader i underliggende konstruksjoner.

Råteskader i panel og dekkbord rundt vinduer

- Uten tilstrekkelig lufting bak bordkledningen kan fuktighet som trenger inn bak bordene eller gjennom veggen innenfra ikke tørke opp. Dette skaper ideelle forhold for råtesopp og muggvekst.
- Råteskadet trekledning må skiftes ut.

Alder og generell slitasje på utvendige fasader tilsier at utskifting av panel må vurderes i sin helhet.

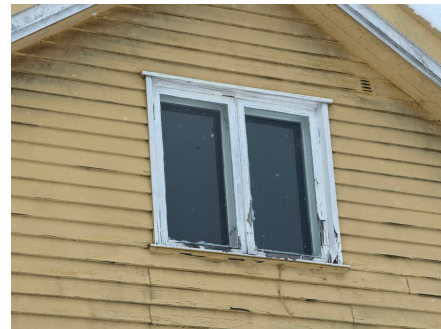
Råteskader i panel og dekkbord rundt vinduer

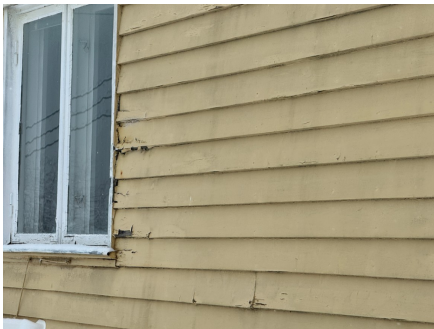
Råteskader i panel

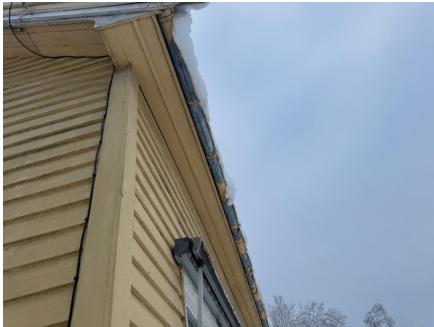
Taket var snødekt ved befarings og evt skjevheter eller andre skader i konstruksjonen er derfor ikke vurdert utover det som synes fra innsiden. Eldre takkonstruksjoner har vanligvis dårligere lufting og isolering enn dagens utførelse. Dette kan medføre varmegjennomslag fra innvendig i bygningen til utvendig takflate. Varmegjennomslag medfører vanligvis noe ising på tak og kan medføre kondensering inne i konstruksjonen. TG satt på bakgrunn av ingen lufting og fuktmerker i undertak. Etablering av lufting med ventiler i gavl og luftespalte i gesims er det som er kostnadsestimert for dette punktet. En evt. ombygging av takkonstruksjon vil koste mer enn det som er satt opp i kostnadsestimat.

Ingen lufting i gesims

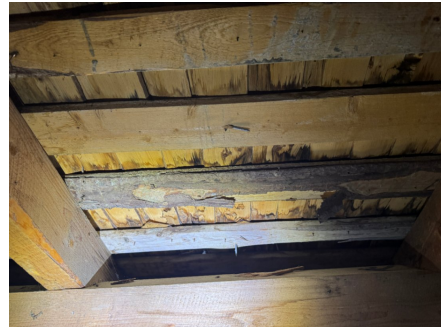
Fuktmerker i undertak observert som indikerer noe lekkasje fra tak.
Noe ekskrementer av mus observert på loft ved befarings.

Fuktmerker i undertak

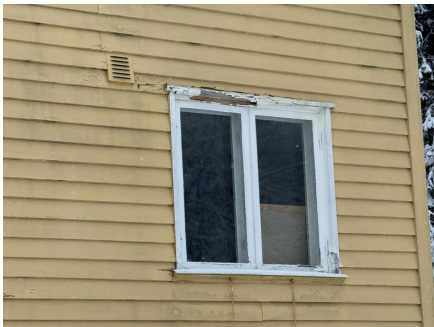
- Det er påvist vinduer med fukt/råteskader.

Observert noe overflateslitasje på vinduer.
Råteskader i enkelte dekkbord rundt vinduer.

Vindu med råteskader og slitasje

- Vinduer med råteskader må erstattes med nye.

Hensynatt i kostnadsestimat at alle vinduer skiftes ut da det er observert lokal råte på enkelte vinduer samt at vinduer generelt er såpass gamle og slitte at man må påregnes utskifting.

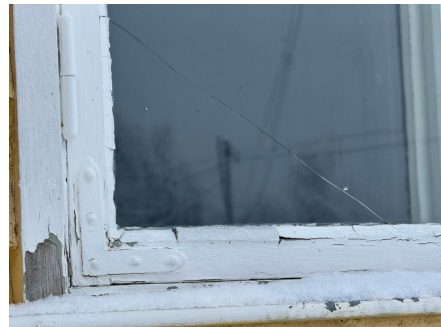
Sprekt glass i vindu

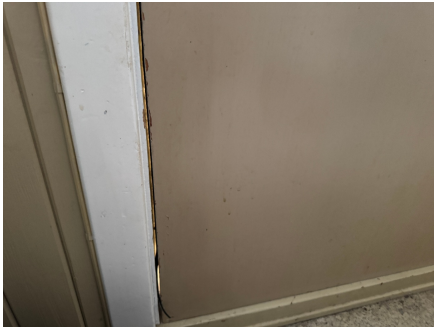
Med tanke på alder og nevnte punkter må det påregnes utskifting av dører som nært forestående. TG satt ut fra alder og nevnte punkter.

Utett mellom dør og karm

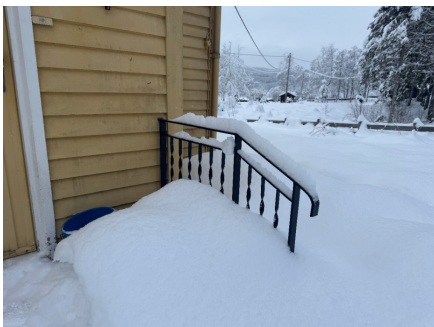
Opplyst i tilstandsrapport fra 2024 som er utført sommerstid at rekkverk er for lavt iht dagens krav, dette medfører at det sannsynligvis er mer enn 50 cm ned til bakken fra trappen så lenge dette er kommentert som avvik. Ved befaring var det ikke mulig å vurdere avstand til bakken da det var en del snø på sidene.

Trapp av strekkmetall som var snødekt

- Det bør foretas nærmere undersøkelser av utvendige trapper når de er snøfri.

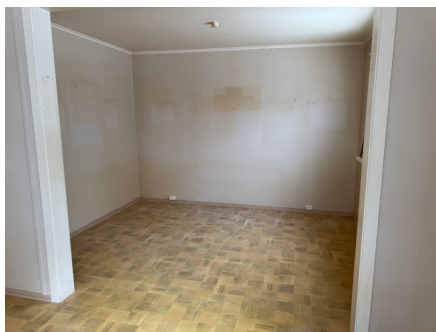
Innvendige overflater er gamle og slitte med bla. misfaring etter røyking innvendig.
Lokalt observert fuktmerker ved gjennomføringer som indikerer noe lekkasje fra tak.

Eldre og slitte overflater

Oppgradering av innvendige overflater må påregnes grunnet alder og slitasje.
TG satt ut fra nevnte punkter.

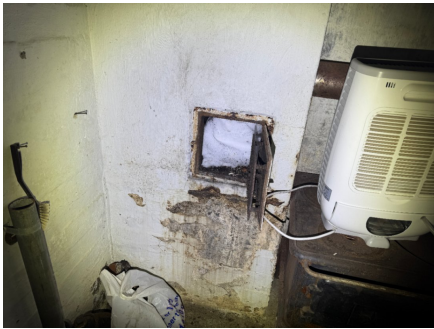
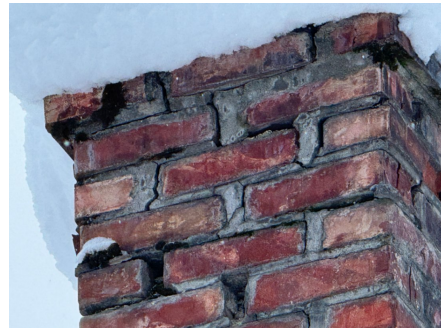
- Det er påvist sprekker og/eller riss i pipe.
- Mer enn halvparten av forventet brukstid er passert på pipe.

Avflassing på overflater av pipe grunnet fukt i pipe observert.
Opplyst i salgsoppgave fra 2024 at det er fyringsforbud på pipe og derfor gitt TG 3.

Fukt i nedre del av pipe og snø innenfor sotluke grunnet manglende pipehatt
Sprekker i pipe

Heldekkende beslag anbefales montert slik at det ikke kommer snø og regn ned i pipe.
Rehab av pipe må påregnes da det er opplyst at det er fyringsforbud på pipe fra salgsoppgave i 2024.
Kostnadsestimat gjelder rehab av pipe.

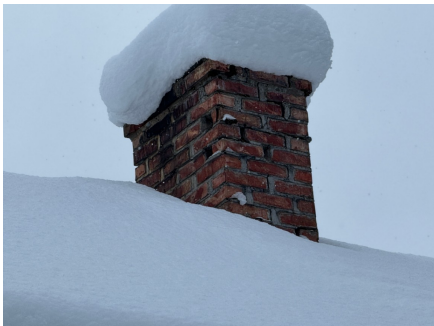
Sprekker i pipe og forvitring av fuger

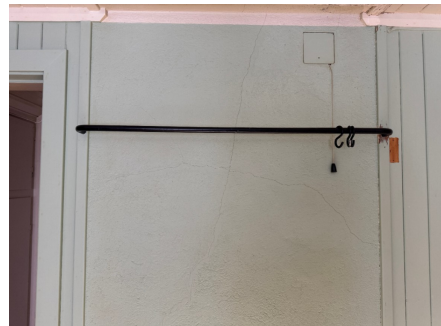
Sprekker i brannmur

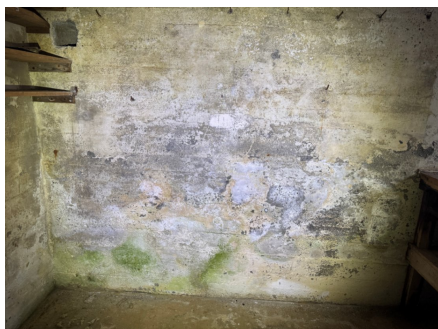
- Det er påvist indikasjoner på noe fuktgjennomtrenging i kjellergulv.
- Det er påvist indikasjoner på noe fuktgjennomtrenging inn i kjellermur.

Fukt i grunnmur og kjellergulv observert ved befaring som indikerer sviktende drenering og fuksikring. Fram til rundt 1970 ble de fleste kjellere bygd uten nevneverdig fuksikring eller isolasjon, og var kun egnet som grovlag. Selv med utvendige fuksikringstiltak kan gamle fundamenter fortsatt stå i kontakt med fuktig byggegrunn. Fundamenter uten drenerende og kapillærbrytende underlag er vanskelige å utbedre.

Saltutslag/fuktskjolder i grunnmur

Tiltak med drenering og fuktsikring rundt boligen må påregnes som nært forestående grunnet at det er observert fuktvandring i grunnmur og kjellergulv. Selv om det dreneres rundt eldre boliger kan fukt i grunnmur og kjellergulv forekomme i ettertid grunnet manglende fuktsikring mellom fundamenter og kjellergulv som er vanlig for eldre boliger. Dette medfører kapilært fuktopptak fra grunn grunnet at betong har kapilært fuktopptrekk. TG satt ut fra nevnte punkter.

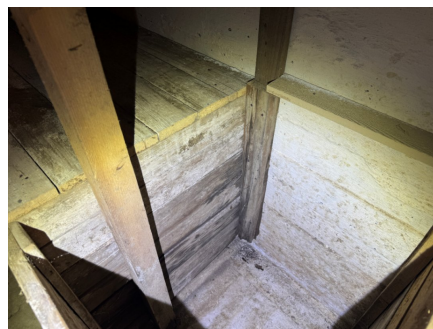
Råteskadet treverk i kjeller som tyder på fukt i grunnmur og kjellergulv

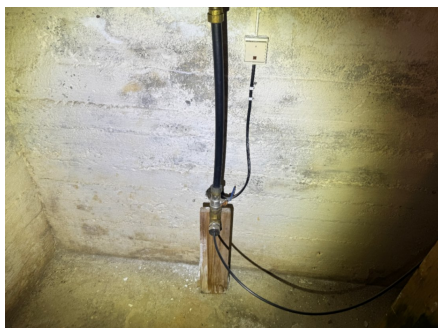
Eldre vannrør har større risiko for gjengroing og fortetning som kan føre til nedsatt vanntrykk. TG satt ut fra alder.

Stoppekran i kjeller

- Tidspunkt for utskiftning av vannledninger nærmer seg.
- I forbindelse med oppgradering av våtrom vil det være naturlig med utskiftning av rør.

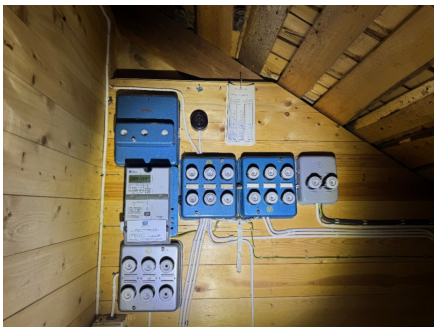
Sikringer på vegg i kott

På generelt grunnlag anbefales det alltid en grundig gjennomgang av el. anlegger i boliger ved salg. Dette må utføres av el.takstmann eller godkjent el. kontrollør. Dette for å avdekke evt feil som må påregnes utbedret. Undertegnede har kun visuelt besiktiget el. anlegg der overflater er synlige ved befarings og det er ikke foretatt målinger.

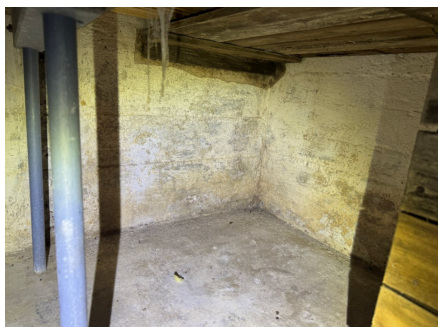
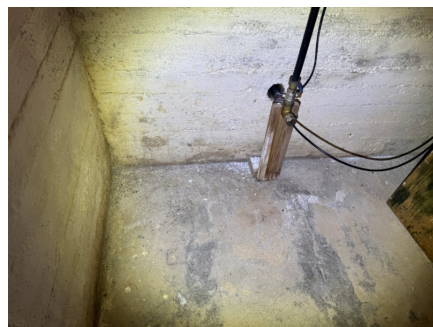
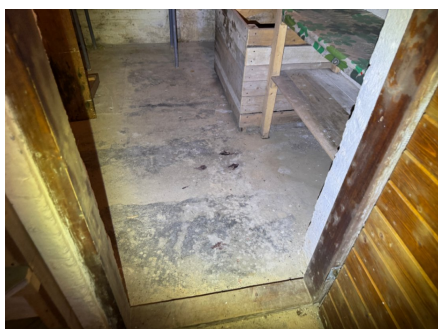
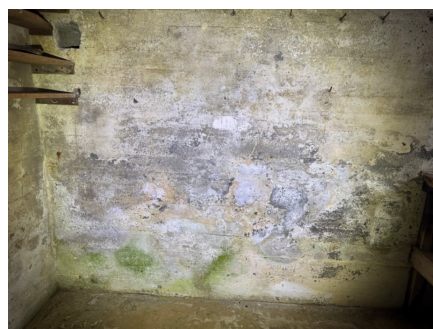
- Det mangler, eller på grunn av alder er det sannsynlig at det mangler, utvendig fuktsikring av grunnmuren ved kjeller/underetasje.
- Mer enn halvparten av forventet levetid på drenering er overskredet.

Observert saltutslag/fuktskjolder på innsiden av grunnmur der denne er tilgjengelig for besiktigelse, dette indikerer sviktende drenering/fuktsikring. Ved tilstandsrapport utført i 2024 som er utført sommerstid er det observert stående vann i kjeller som medfører at det må påregnes tiltak med drenering og fuktsikring.

Alder og nevnte punkter tilsier at oppgradering av drenering og fuktsikring må påregnes. TG satt ut fra nevnte punkter og alder.

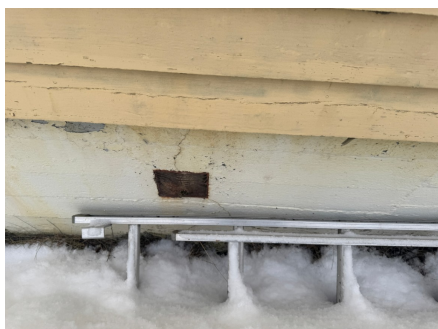
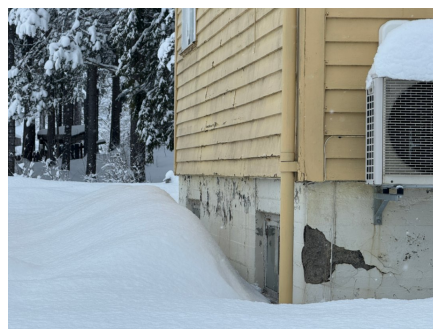
- Det er registrert skråriss som er symptom på setninger.

- Lokal utbedring må utføres.

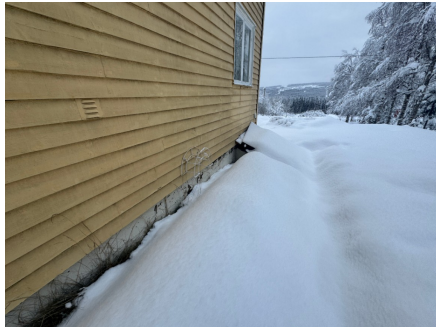
Ved befaring var det snødekte overflater utvendig og fallforhold mot grunnmur er derfor ikke vurdert.

Snødekt terreng utvendig

- Det bør foretas nærmere undersøkelser av tomta når den er snøfri.
