# Egenerklæring

Sportsvegen 2, 2409 ELVERUM

# gnr. 31, bnr. 462

Befaringsdato: 28.05.2026

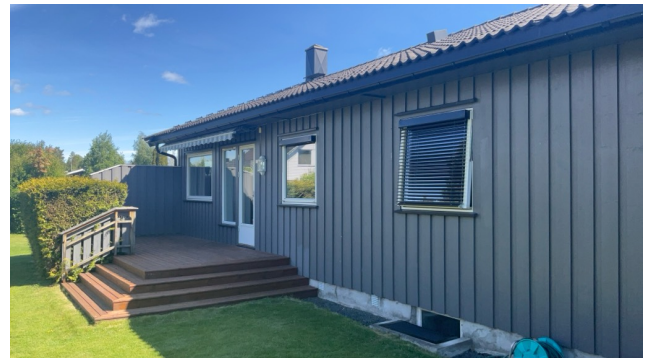
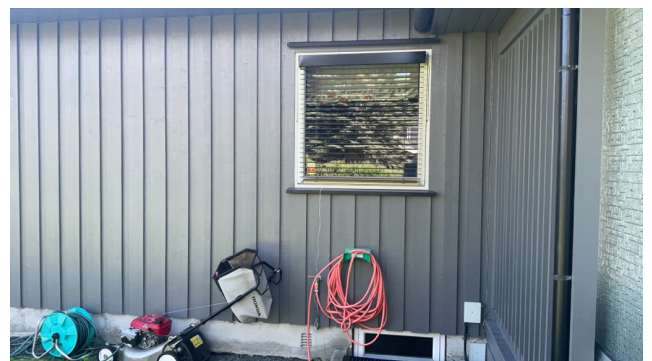
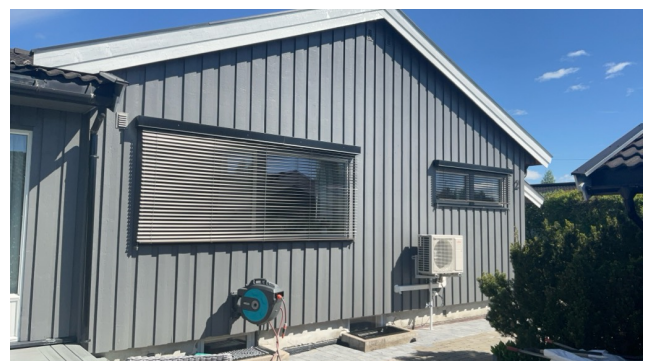
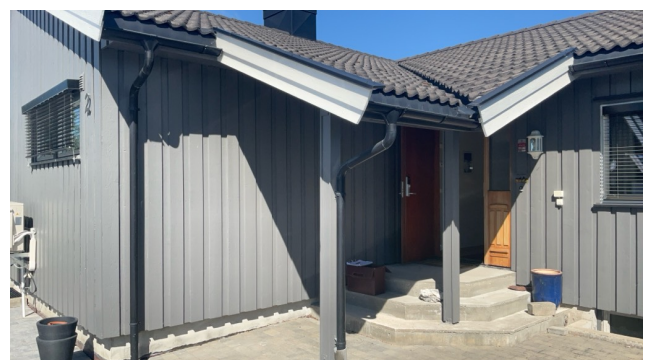
### TG 2 Nedløp og beslag

**Beskrivelse**  
Takrenner med forkantbeslag og med nedløpsrør til terreng. Beslag på vindskier. Beslag på vindusvannbrett. Gradrenner, luftehatt og pipebeslag. Takstige og feierplattform.

**Vurdering av avvik:**  
• Det mangler snøfangere på hele eller deler av taket, men det var ikke krav om dette på byggemeldingstidspunktet.

- Det er ikke behov for utbedringstiltak.

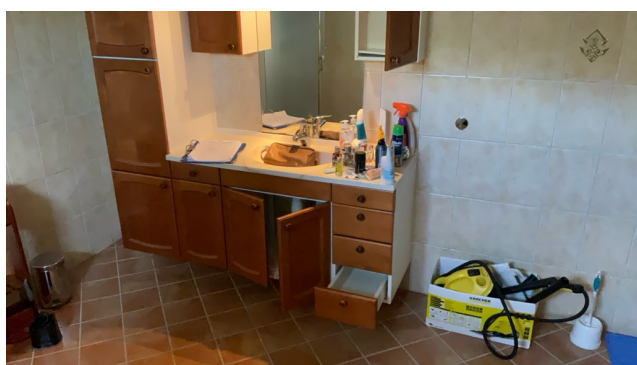
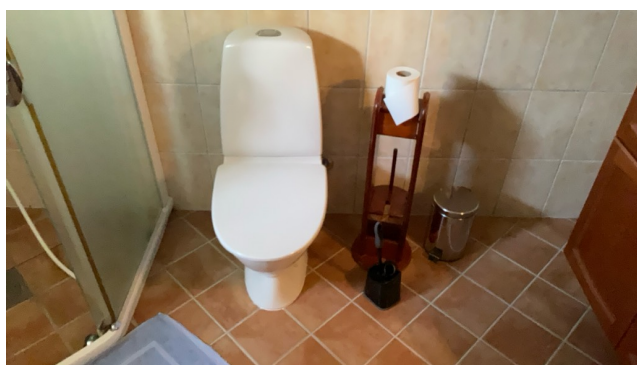
KJELLER HOVEDDEL > BAD

## TC 2 Ventilasjon

- Elektrisk avtrekksvifte bør monteres for å lukke avviket.
- Det bør etableres tilluft til våtrommet.

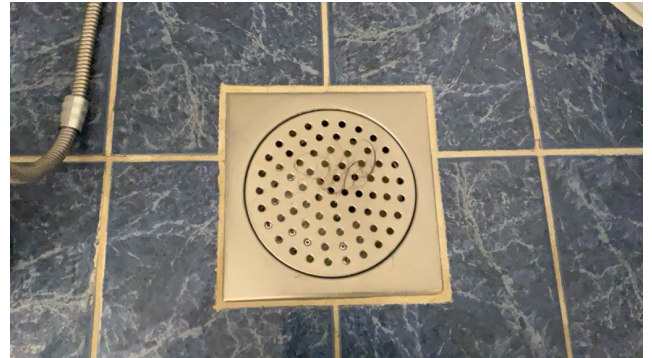
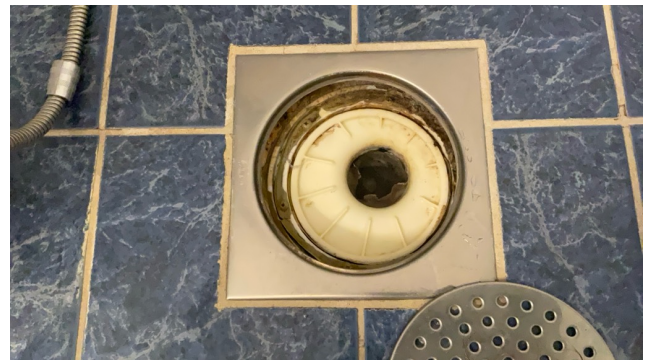
- Til tross for avviket i fall/høydeforskjell til sluk, vil gulvet fortsatt kunne lede vann mot sluket, men med redusert effektivitet. Dette kan potensielt øke risikoen for vannansamling i enkelte områder av badet.

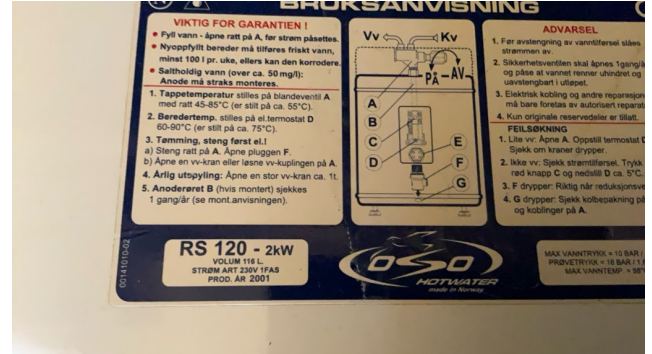
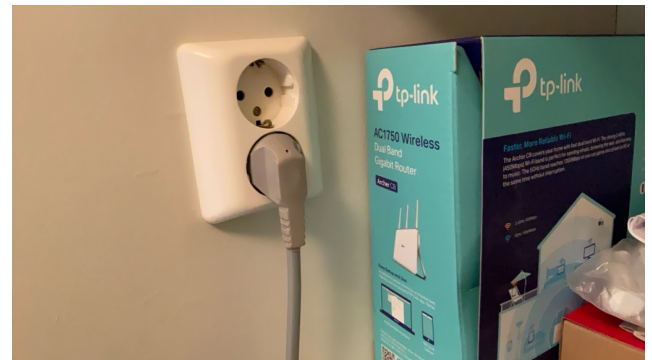
## ⚠ TG 2 Varmtvannstank - 2

- Det er ikke behov for utbedringstiltak siden tanken fungerer i dag, men ut ifra alder kan skader plutselig oppstå på eldre tanker.
- Det bør etableres tilfredsstillende el-tilkobling etter gjeldende forskrift.
