Furuvegen 12, 2406 ELVERUM

Tilstandsrapport

ENEBOLIG

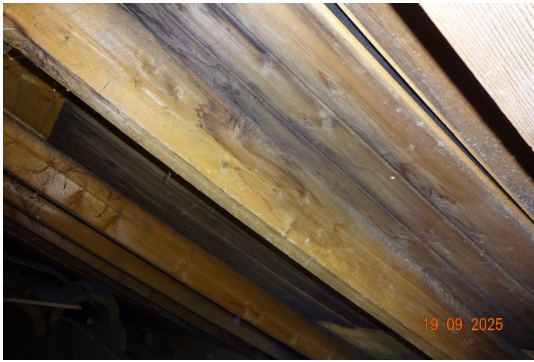
- Det er begrenset/dårlig ventilering av takkonstruksjonen.
- Det er påvist andre avvik:

Det er påvist svertesopp i undertak ved raft. Enkelte fuktmerker på takkonstruksjoner. Ved bruk av fuktmåler ble det ikke registrert unormale verdier.

Anbefaler ytterligere undersøkelser.

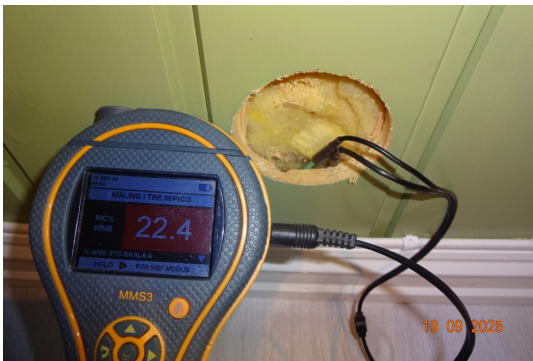
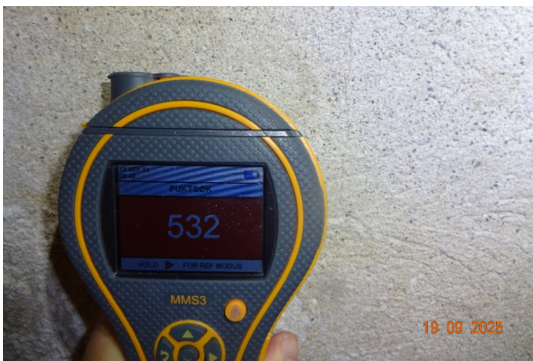
Påforede kjelleryttervegger er en risikokonstruksjon, da underliggende konstruksjonen ikke er tilgjengelig, kan skjule fukt, sprekker og diverse skader.

Har erfaringsmessig hyppigere risiko for fuktskader.

Hulltaking er foretatt og det er påvist avvik i konstruksjonen.

- Det er gjennom hulltaking påvist høyt fuktnivå inne i trekonstruksjonen i hulltakingen, men ikke påvist fuktskader i dette området. Høy luftfuktighet kan over tid føre til muggvekst eller sverting av materialer. Samtidig kan materialer og konstruksjoner bli ødelagt.
- Det er påvist indikasjoner på noe fuktgjennomtrenging inn i kjellermur.

Antydninger til fukt målt i kjelleryttervegg.

- Det påviste fuktnivå gir grunn til å overvåke konstruksjonen jevnlig for å se utvikling over tid, og eventuelt foreta tiltak for å unngå fuktskader.

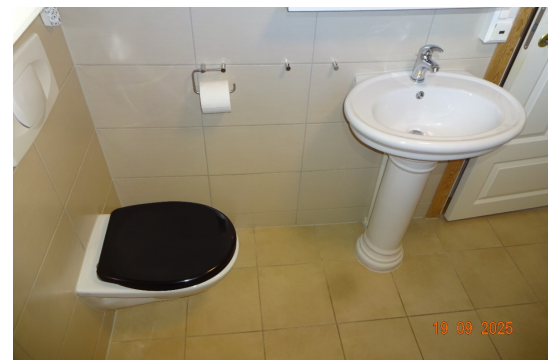
KJELLER > BAD/VASKEROM

TG 2 Overflater vegger og himling

Det er påvist riss i flisfuger.

Kostnadsestimat er satt for fuktbeskyttelse av innerdør og ny fugemasse i flisfuger med riss.

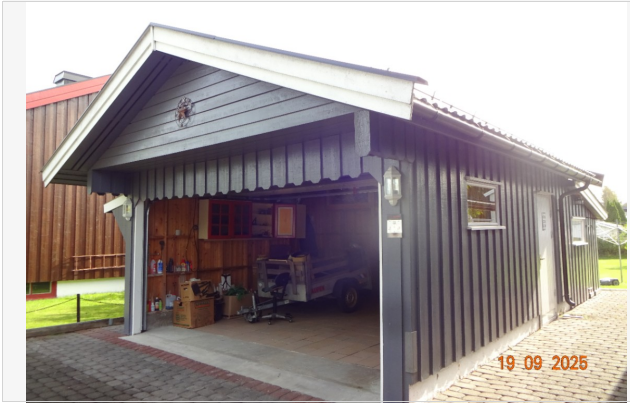
Garasje

Det er påvist sprekker/skader i gulvfliser.
Avskalinger i flisfuger.
Skjevheter i gulv. Trapping i fliser.
Det er påvist kalkutslag igjennom sokkel av lettklinkerblokker.
Ikke etablert undertak over tilbygget del.
