# Litjgjøljaveien 112

**Enebolig i 2 etasjer. Stor tomt. Gode solforhold. Flott utsikt. Kort vei til skiløyper. Garasje/verksted på 174 kvm.**

LITJUGJØLJAVEIN 112 - 5057/38/0/131/0/0

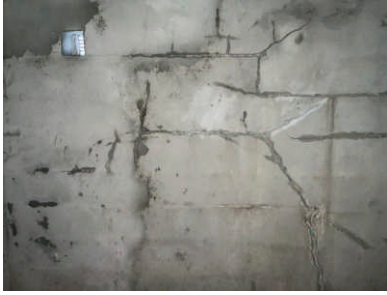
Bildet viser mur i garasje. Det er sprekker i murpuss.

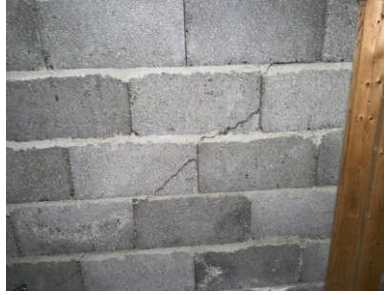
Sprekker i lecamur i sokkel som følge av jordtrykk.

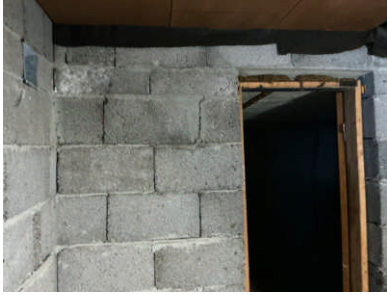
Bildet viser mur i sokkel, inne i bod. Mur i sokkel har skader og skjevheter som følge av jordtrykk.

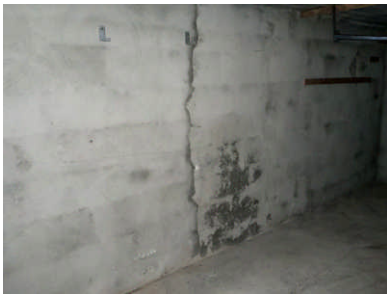
Bildet av mur i garasje. Sprekker i murpuss og horisontalriss noe som tyder på jordtrykk mot mur..

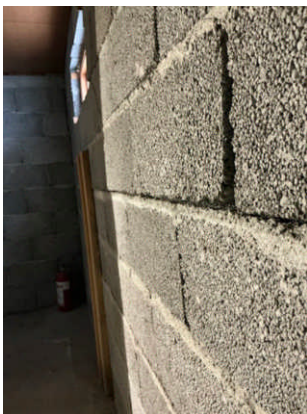
Mur mot terreng i sokkel har skjevheter og skader som følge av jordtrykk mot mur. Tiltak er påregnelig.

Det anbefales tiltak med utbedring av grunnmur.

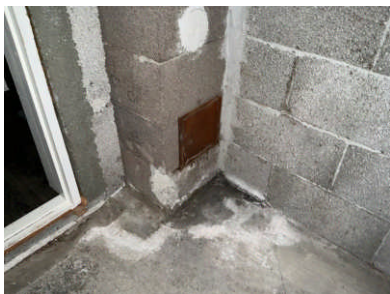
Det registreres fukt i gulv i rom under terreng. Det er saltutslag på synlig mur i deler av sokkel.

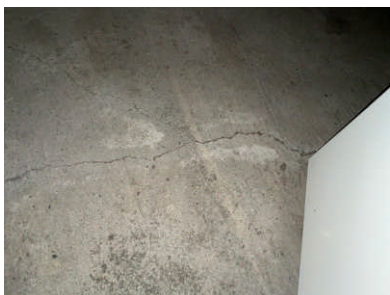
Sprekker i betonggulv i sokkel registreres.

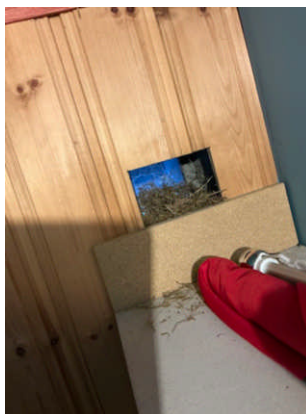
Det er reir i ventil i vegg inne i bod i sokkel.

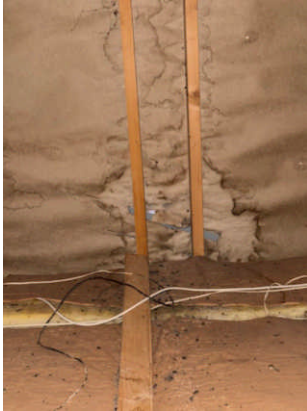
Det er fuktmerker i vindtettpapp på vegg på kaldloft. Det er også synlig dagslys gjennom vegg. Tiltak med tetting utvendig må påregnes.

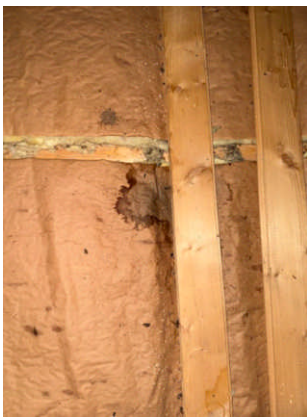
Det er fuktmerker i isolasjon på kaldloft.

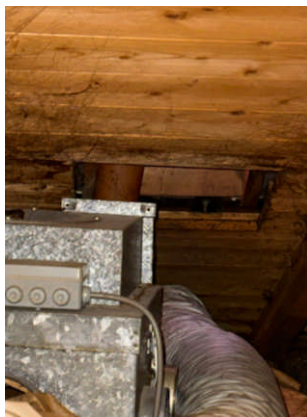
Ventilgjennomføring i taktro på kaldloft.

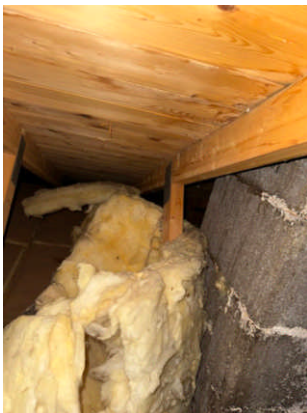
Eldre fuktmerker i taktro ved pipe. Det er synlige rennemerker av sotvann på pipe på kaldloft. Det anbefales å motere heldekkende beslag over pipe.

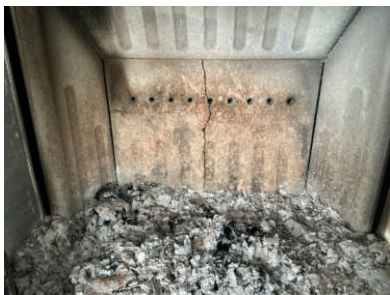
Det er sprekk i ildfaststein inne i vedovn.

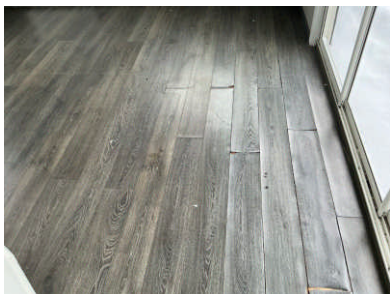
Gulv i hagestue er fuktskadet. Gulv er ikke egnet til bruk i ett rom hvor det kan komme fukt (vann og snø) inn. Gulv må fjernes.

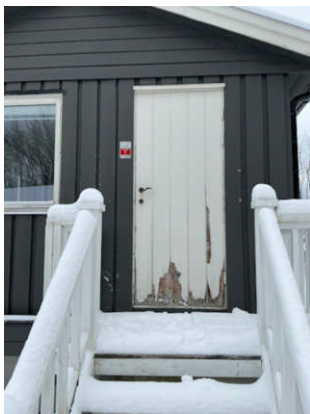
Ytterdør er skadet.
