Brunlabakken 28, 3292 STAVERN

Befaringsdato: 18.02.2026

Tilstandsrapport

ENEBOLIG

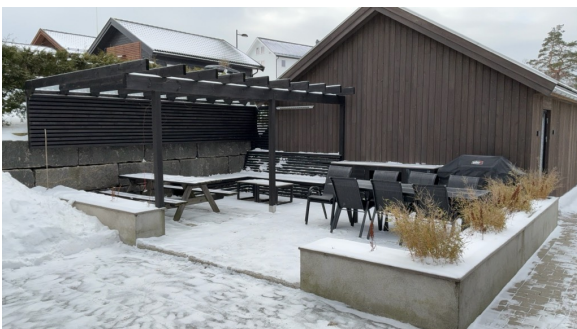
Uteplass med støpt betongplate på 41m² med ukjent alder. Blomsterkasser i mur som omkransing av uteplassen. Pergolatak med levegg til skjerming for sol og vind.

Uteplass med Pergola ved garasje

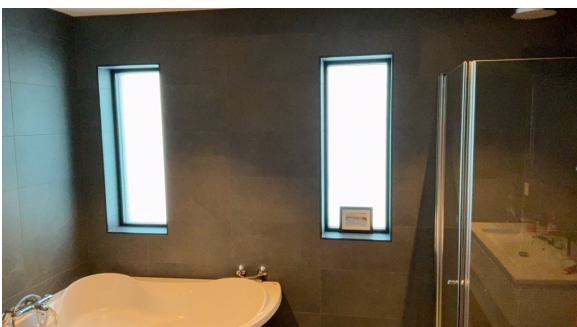
1.ETASJE > BAD

- Det er vindu/dør med ikke fuktbestandige materialer i våtsonen (ved vask, dusj, badekar, osv.), løsningen eller byggematerialet er uegnet.

Fuktslitasje på vindu.

Vinduer i våtsone

Treverk i vindu bør beskyttes mot fukt, f.eks ved å montere et glass foran for å skjerme for vannsprut.

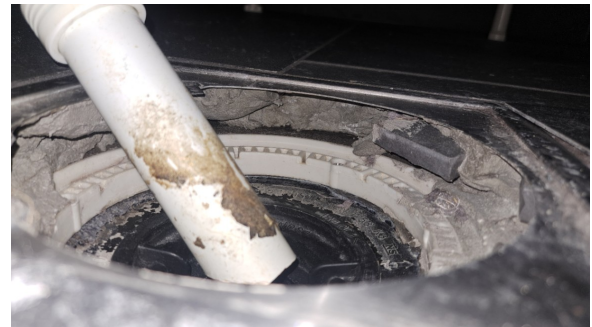
1.ETASJE > BAD

- Det er påvist avvik i fallforhold til sluk i forhold til krav i forskrift på byggetidspunktet.
- Det er påvist avvik i krav til høydeforskjell/fall-løsning på våtrommet.

Et bad med manglende/reduert fall til sluk og ingen oppkant ved terskel utgjør fare for skader i nærliggende rom ved en lekkasje.

Sluk under badekar

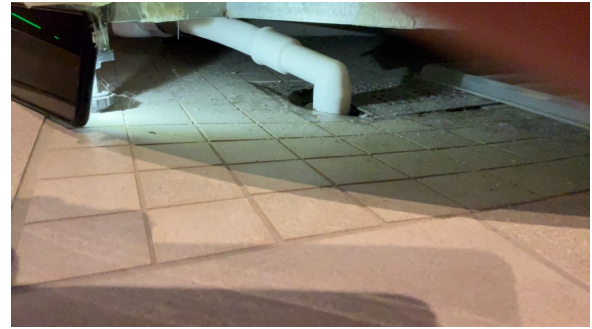
1.ETASJE > VASKEROM

- Det er mulighet for at det kan forekomme vannlekkasje på våtrommet hvor vann ikke vil gå til sluk.
- Det er påvist avvik i fallforhold til sluk i forhold til krav i forskrift på byggetidspunktet.
- Det er påvist avvik i krav til høydeforskjell/fall-løsning på våtrommet.

Et bad med manglende/reduert fall til sluk og ingen oppkant ved terskel utgjør fare for skader i nærliggende rom ved en lekkasje.

Sluk under dusjkabinett. Begrenset inspeksjon

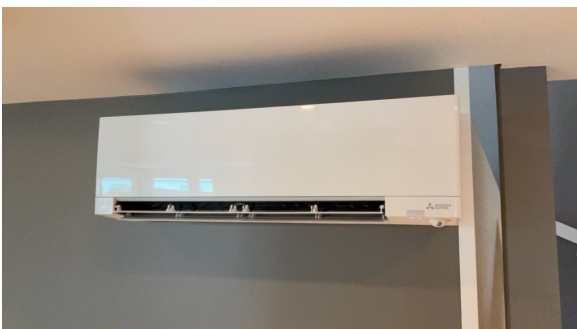
Luft til luft varmepumpe i entre i 1.etasje fra Mitsubishi Electric. Montert i 2022. Eier opplyser om at filter er byttet etter montering.

Innvendig del i entre 1.etg.
